日本原燃株式会社

使用済燃料受入れ・貯蔵施設及び再処理施設本体の点検状況について

日本原燃株式会社 再処理事業所  
使用済燃料受入れ・貯蔵施設及び再処理施設本体の点検状況について

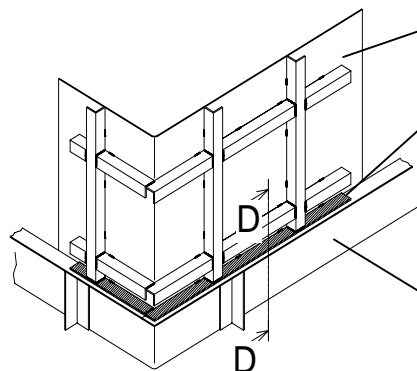
ライニングプレート裏面図

- ・ライニングプレート裏側に施工性向上のために取り付けられている位置決め部材の取り付け溶接部における溶け込み量が適正であることから、位置決め部材の取り付け時においては、ライニングプレートの損傷はなかったものと考えられる。
- ・裏面減肉箇所へスラグ（酸素切断によって除去された金属及びその酸化物）が付着しており、位置決め部材はガス溶断で取り外されていたことを確認した。
- ・位置決め部材取り外し部近傍でガス溶断による減肉箇所を確認した。
- ・裏面のフェライト量の測定結果から、裏面からの補修溶接はされていないことを確認した。

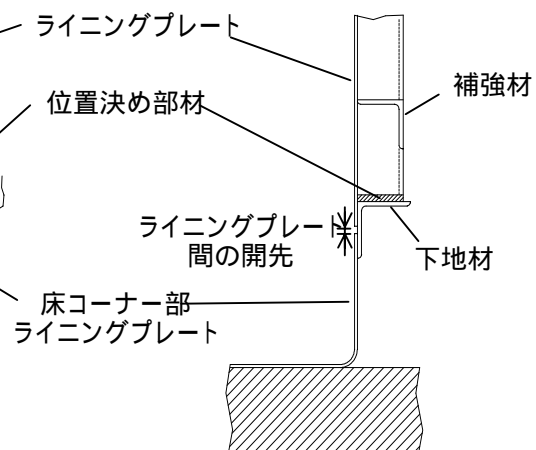
ライニングプレート側面図

- ・当該のライニングプレート据付時に下部のライニングプレートとの間で開先寸法調整ができず、位置決め部材をガス溶断にて取り外し調整した。
- ・その際、当該部のガス溶断による位置決め部材の取り外し作業が不適切であったことから、ライニングプレートが減肉、若しくは表面に至る欠陥が生じた。
- ・その後、当該のライニングプレートと下部のライニングプレートを溶接した際の浸透探傷検査で、当該部に欠陥があることを発見し、裏当金を用いて栓溶接をした。

ライニングプレートに欠陥が生じた原因は、位置決め部材の取り外し作業が不適切であったことによるものであることが判明しました。このため、位置決め部材を使用している箇所について点検を行っています。
