日本原燃株式会社

使用済燃料受入れ・貯蔵施設及び再処理施設本体の点検状況について

日本原燃株式会社 再処理事業所
使用済燃料受入れ・貯蔵施設及び再処理施設本体の点検状況について

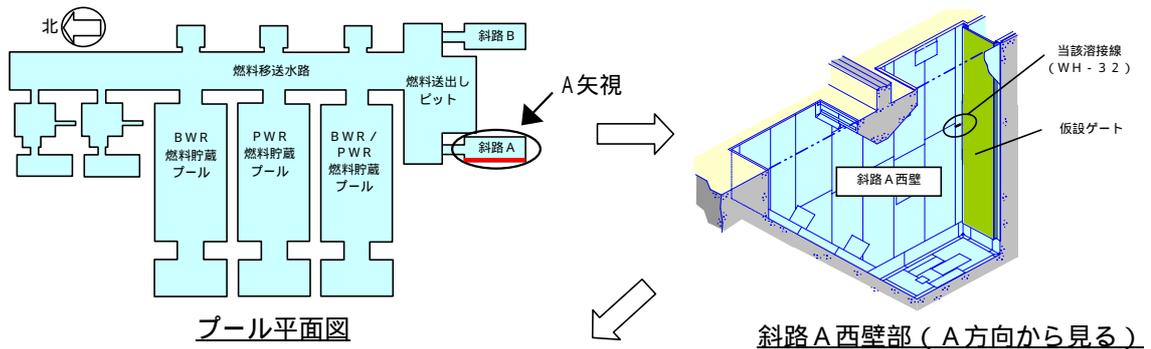
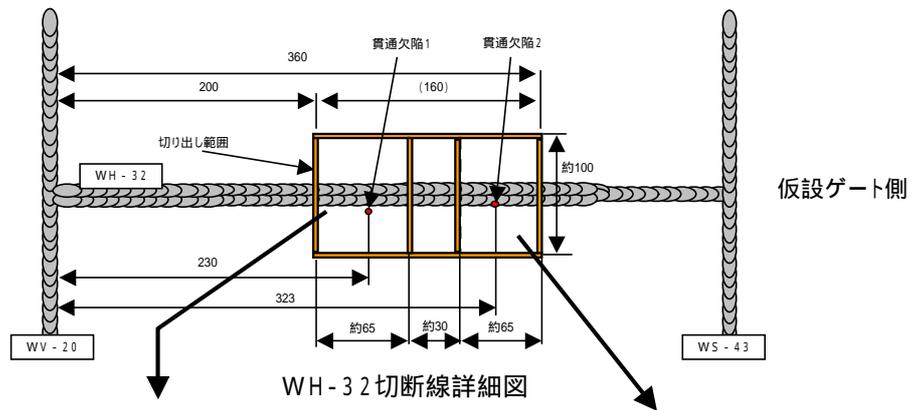
**燃料送出しピット斜路A西壁部の切り出し調査結果
(試験片観察結果 表面)**

- ・2箇所の貫通欠陥部を顕微鏡で観察したところ、いずれも表面開口近傍及び内部で溶接金属の凝固面のみがみられ、延性破断、腐食、応力腐食割れのような進展性の欠陥ではなかったことを確認した。
- ・下地材に2箇所の穴が確認され、これらの穴を各々1本のメカニカルアンカ¹が貫いていた。
- ・2箇所の貫通欠陥部のライニングプレート表面直下にメカニカルアンカの頭部が溶接接合されていることを確認した。
- ・ライニングプレートとメカニカルアンカ頭部の溶接接合部の厚さは全体的に薄く、メカニカルアンカ頭部周りには未溶着部空洞が存在している

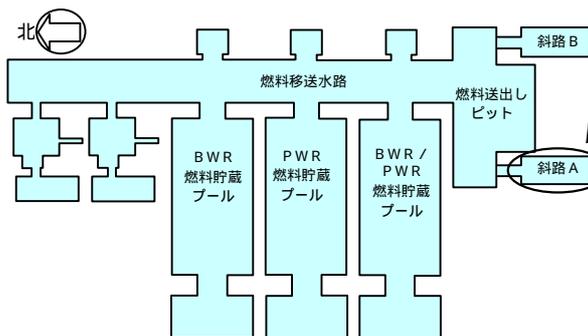
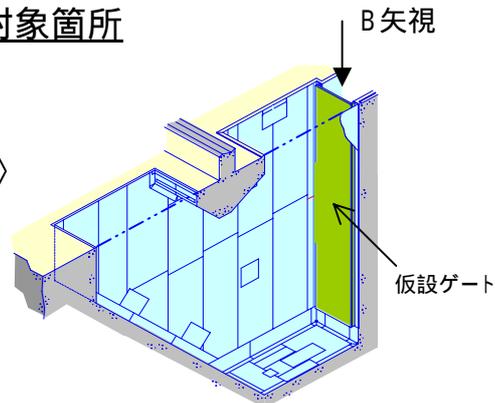
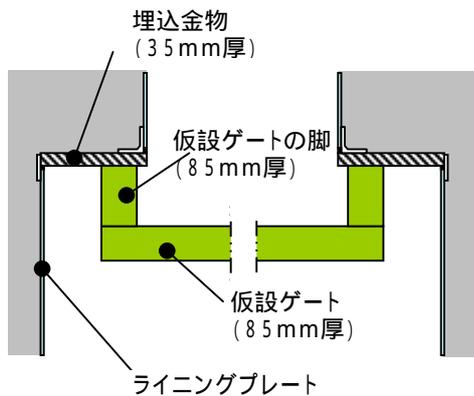
燃料送出しピット斜路部補修工事対象箇所

- ・斜路のライニングプレート据付完了後、斜路と燃料送出しピットの間仮設ゲートの脚（厚さ85mm）と埋込金物（厚さ35mm）を溶接で取り付けた際に、仮設ゲートの脚が埋込金物に比べ厚かったことから、溶接熱により埋込金物及びこれに溶接されているライニングプレートが変形した。
- ・ライニングプレートの変形を修正するため、溶接線WH - 32に沿ってライニングプレートを切断した。
- ・メカニカルアンカにより下地材の変形を修正するため、ライニングプレート及び下地材の2箇所を溶融して穴を開けた。
- ・溶接線WV - 20に沿ってライニングプレートを切断後、ライニングプレートの変形を修正するためジャッキにて押し付けた。
- ・仮設ゲート側の穴にメカニカルアンカを挿入したが、固定できないまま、メカニカルアンカ頭部をライニングプレートと溶接した。
- ・溶接線WV - 20側の穴にメカニカルアンカを挿入し、メカニカルアンカ芯棒を打ち込んで固定した後、メカニカルアンカ頭部をライニングプレートと溶接した。
- ・2箇所のメカニカルアンカ頭部とライニングプレートとの溶接部をグラインダで研削した際、表面の特に薄かった溶接部において貫通欠陥が発生した。
- ・切断したライニングプレートを溶接線WH - 32、WV - 20に沿って補修溶接をした。

補修については斜路Bについても同様に行う。

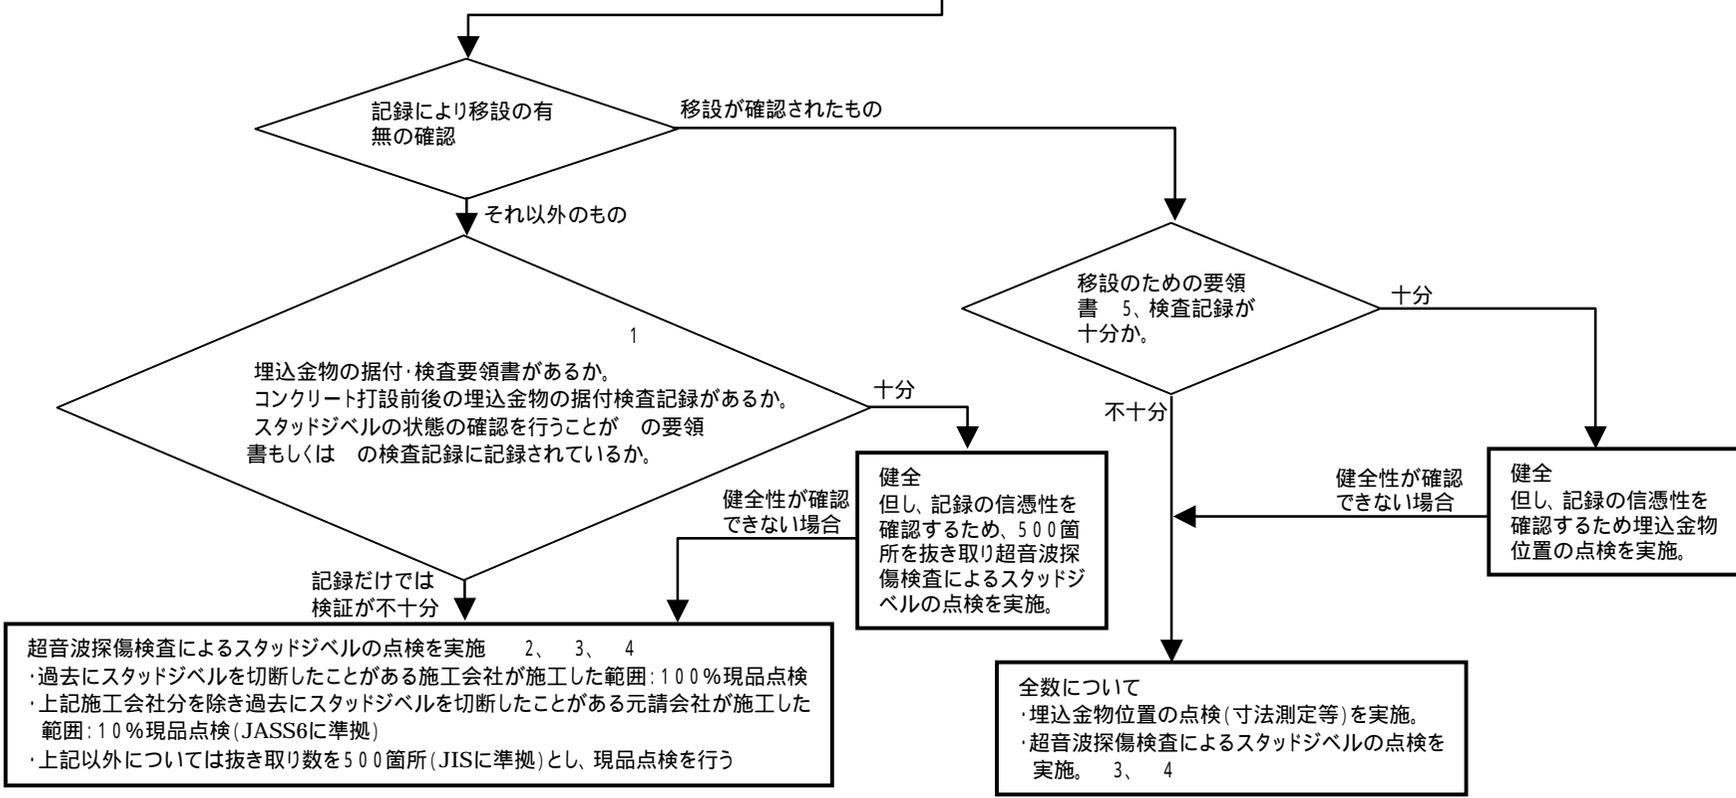
埋込金物の確認点検フロー

使用済燃料受入れ・貯蔵施設及び再処理施設本体で実施した埋込金物の点検結果(添付-9(2/2))を踏まえ、以下の観点から点検を実施する。
 ・埋込金物の設定時にスタッドジベルが切断されていなかったかの確認がなされていたか？(添付-9(2/2)、より)
 ・埋込金物の移設時にスタッドジベルが切断されていなかったかの確認がなされていたか？(添付-9(2/2)より)

- 3: スタッドジベルの切断が確認された場合は、以下のとおりとする。
 当該施工会社が施工した範囲は100%の現品確認を行う。
 原因を究明し、水平展開を行う。
- 4: スタッドジベルの健全性が確認できなかった場合、又は超音波深傷検査が行えない構造等の場合の埋込金物の処置は以下のとおりとする。
 確認できないスタッドジベルは無いものとして埋込金物の保有耐力を構造計算により確認し、耐力が確認されたものはそのまま使用する。
 耐力試験を実施し、耐力が確認されたものはそのまま使用する。
 又は のどちらも不可の場合は、埋込金物の使用をとりやめる。
 埋込金物の使用を取りやめたことにより支持する構造物の強度に不足が生ずる場合は、後打ち金物又は支持構造の変更又は埋込金物の再設定を行う。
