使用済燃料受入れ・貯蔵建屋における出火について

2. 事象概要(添付資料 - 1、2 参照)

使用済燃料受入れ・貯蔵建屋における出火に係る通報遅れについて

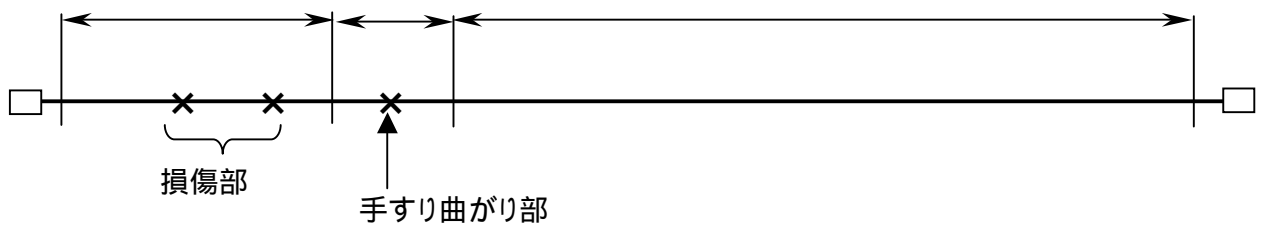
4. (測定箇所図)

なお、測定は 健全部、 手すり曲がり部、 損傷部の3箇所に分けて測定した。

線種	色別	対地間(M)	線間(M)			備考
トーチ電源 ケーブル	給電	2000				
	帰線					
トーチ入切 スイッチ ケーブル	(+)	2000	2000			
	(-)	1500				
電流調節 リモコン ケーブル	1		2:	3:	4:	
	2		3:	4:		
	3		4:			
	4

5. (判定) 良

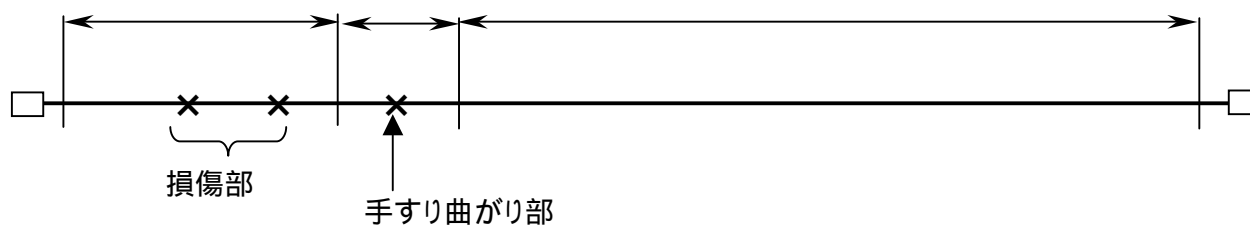
4. (測定箇所図)

ケーブル絶縁抵抗測定水中記録2

1. 測定箇所: 測定箇所図 (手すり曲がり部)

線種	色別	対地間(M)	線 間(M)			備 考
トーチ電源 ケーブル	給電		/			
	帰線	-				
トーチ入切 スイッチ ケーブル	(+)		2000			
	(-)					
電流調節 リモコン ケーブル	1		2:	3:	4:	
	2		3:	4:	/	
	3		4:	/	/	
	4		/	/	/

5. (判定) 良

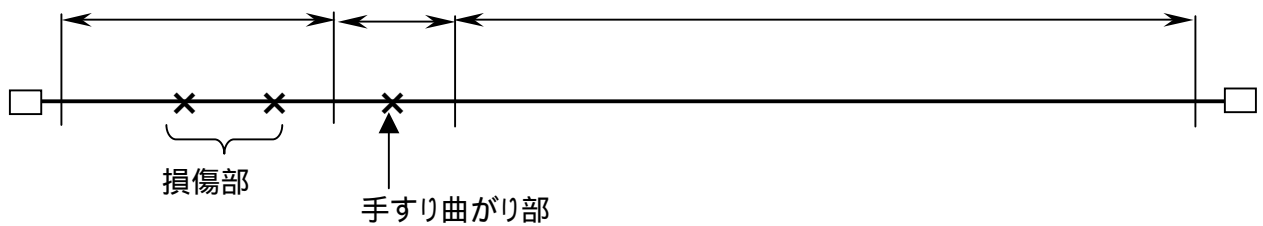
4. (測定箇所図)

ケーブル絶縁抵抗測定水中記録3

1. 測定箇所: 測定箇所図 (損傷部)

線種	色別	対地間(M)	線 間(M)			備 考	
トーチ電源 ケーブル	給電		/				
	帰線						
トーチ入切 スイッチ ケーブル	(+)	2000	2000				
	(-)	2000					
電流調節 リモコン ケーブル	1		2:	3:	4:		
	2		3:	4:	/		
	3		4:	/	/		
	4		/	/	/

5. (判定) 良

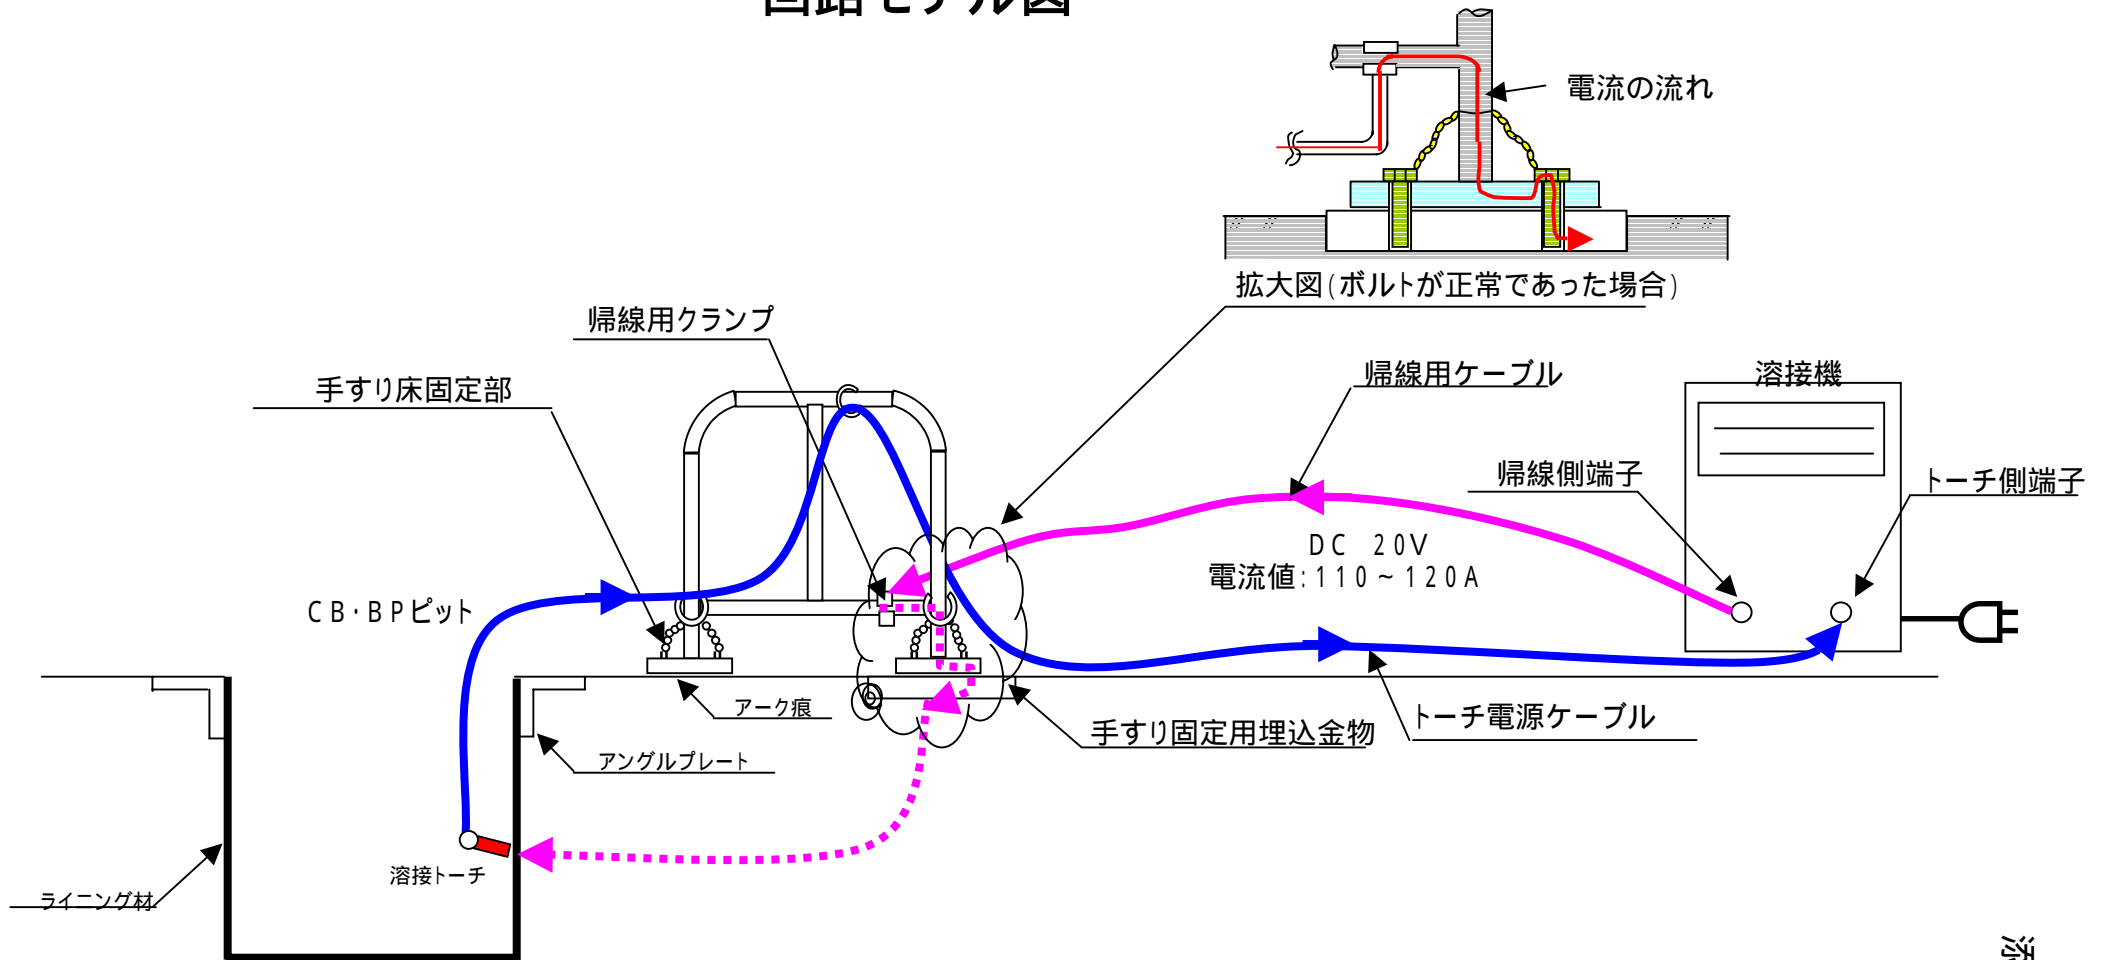
回路モデル図

現場調査を実施した結果、溶接機からのケーブル等はひもで束ねられている状態となっており、CB/BP 取扱ピット周りの手すりに、ひもで固定され、同ピット内（約12m下）に下ろされていたため、ひもによる固定点に負荷が集中しケーブルが曲がっていることを確認した。

溶接機ケーブルの引廻し状況図

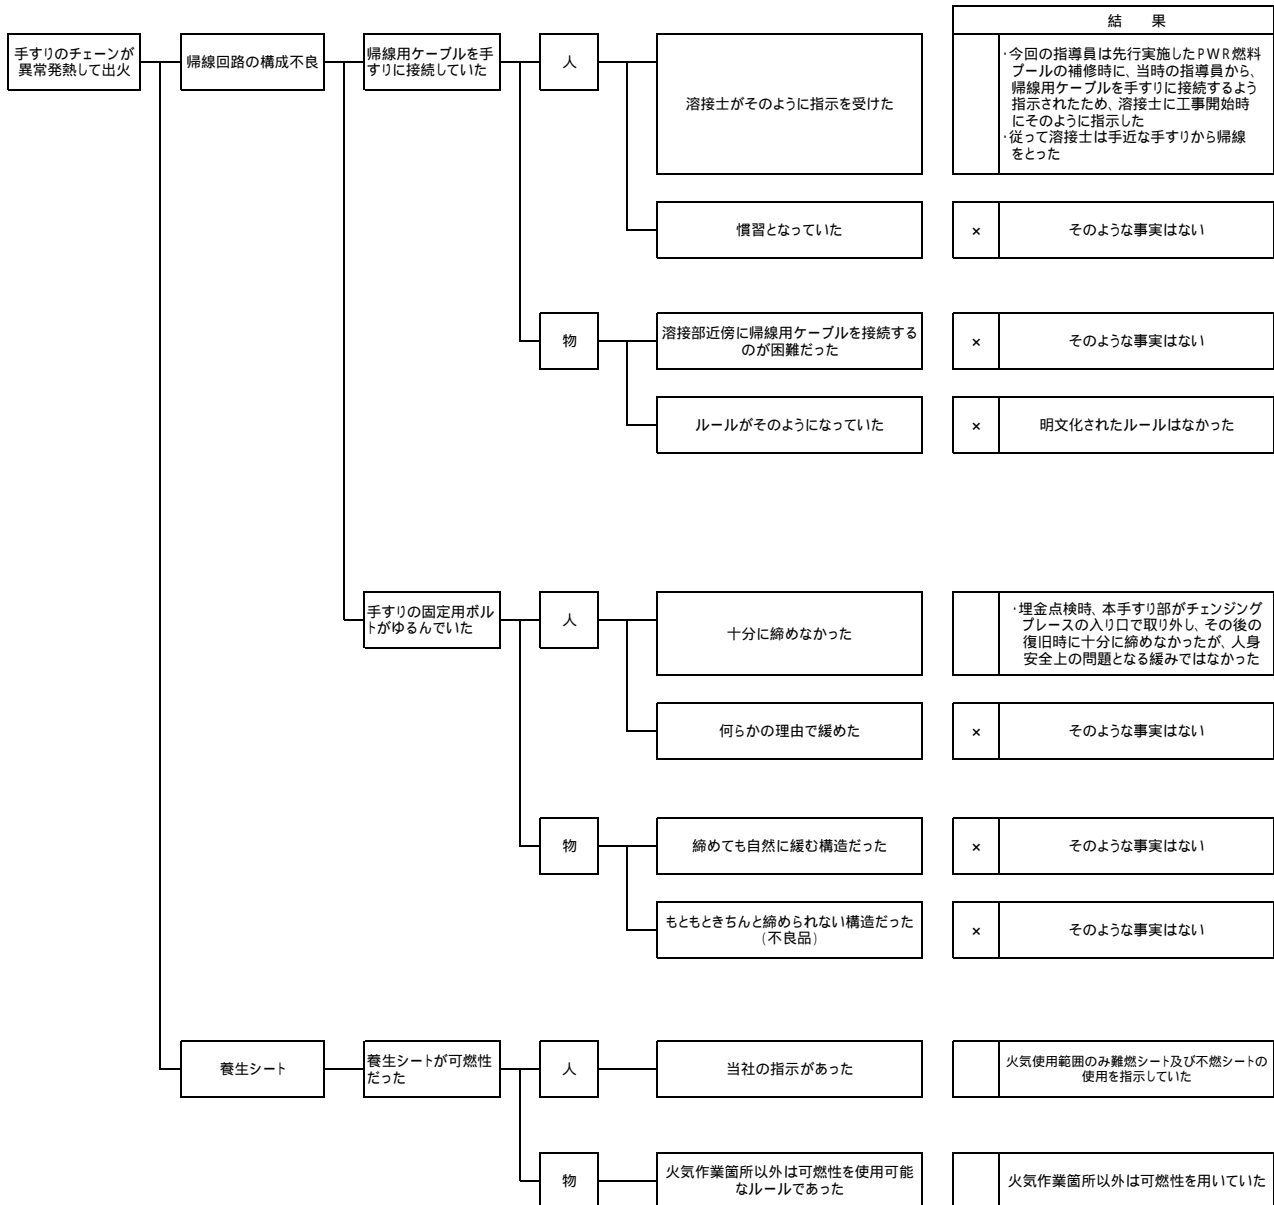
手すりのチェーンが異常発熱して出火した要因分析

○:可能性有り
x:可能性無し
