使用済燃料受入れ・貯蔵建屋 燃料移送水路
上部作業床における火災について

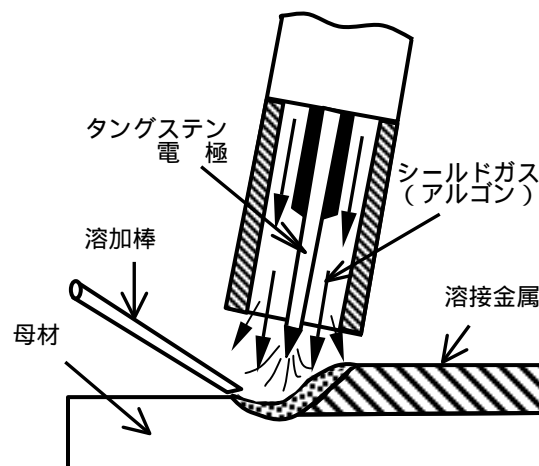
TIG溶接とは、アルゴンなどのガス（シールドガス）雰囲気中で、タングステン電極と溶接金属の間にアークを発生させ、このアークで溶加棒を溶かして溶接する方法。

電極間にガス体を介して低電圧で大電流を流した時に連続して発生するショートのようなもの

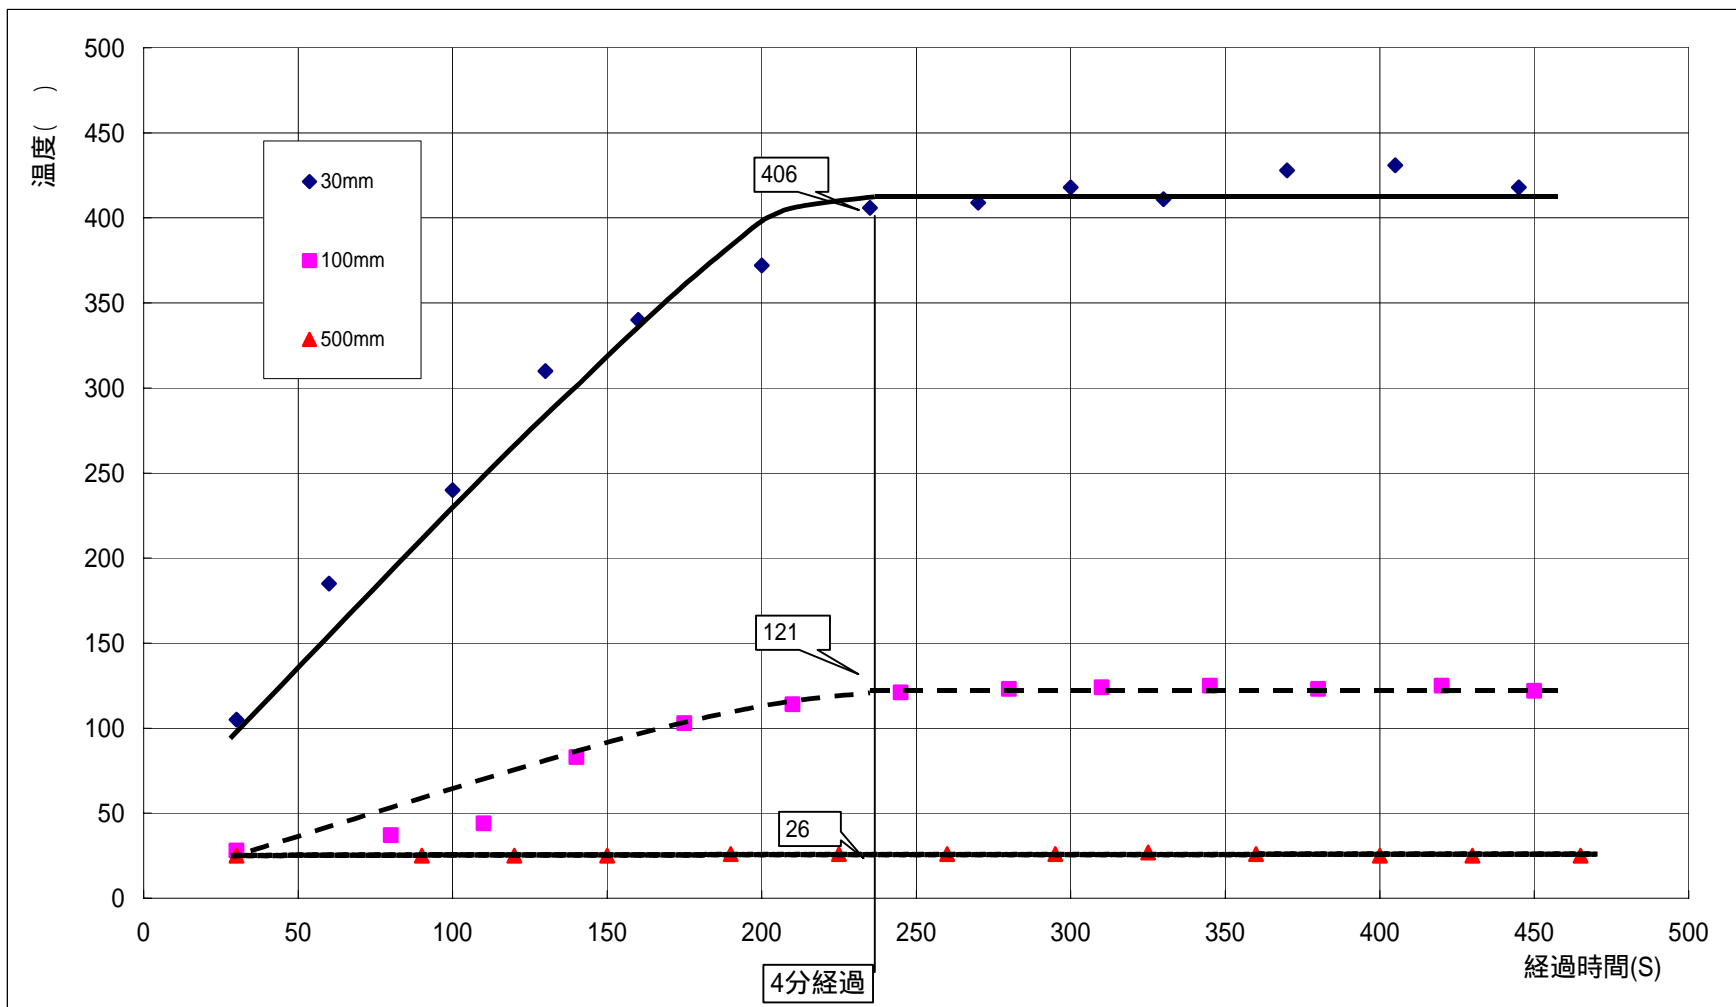
発煙のメカニズム

防災シートが溶融し、発煙した。

溶接開始後4分後

3 cmの位置 406

10 cmの位置 121

50 cmの位置 26

(防災シートの溶融温度 103 発火温度 400)
