# 再処理施設

## 品質保証体制点検結果報告書

平成16年2月13日

日本原燃株式会社

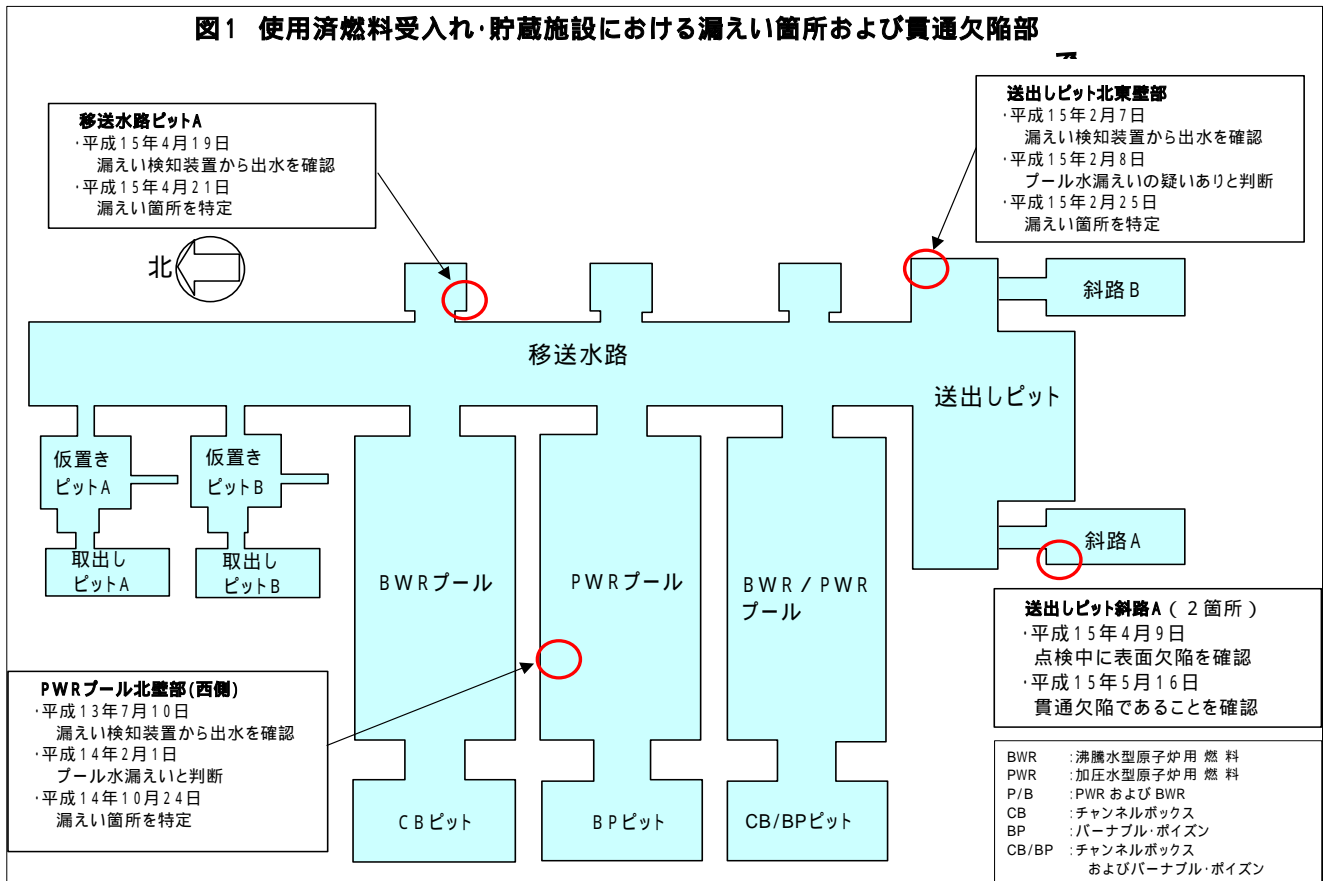
PWRプールでの漏えい原因は、不適切な継ぎ足し溶接(以下、「継ぎ足し溶接」という)によるものであった。(図1- 参照)

送出しピット及び移送水路ピットAでの漏えい原因は、不適切な切り欠き・肉盛溶接(以下、「切り欠き・肉盛溶接」という)によるものであった。(図1- 及び参照)

送出しピット斜路Aでの貫通欠陥の原因は、溶接熱によって変形したライニングプレート等を修正するためになされた一連の作業によるものであった。(図1- 参照)
