使用済燃料受入れ・貯蔵施設の
バーナブルポイズン取扱ピットにおける
プール水漏えいの原因と今後の対応について

平成 1 7 年 7 月

日本原燃株式会社

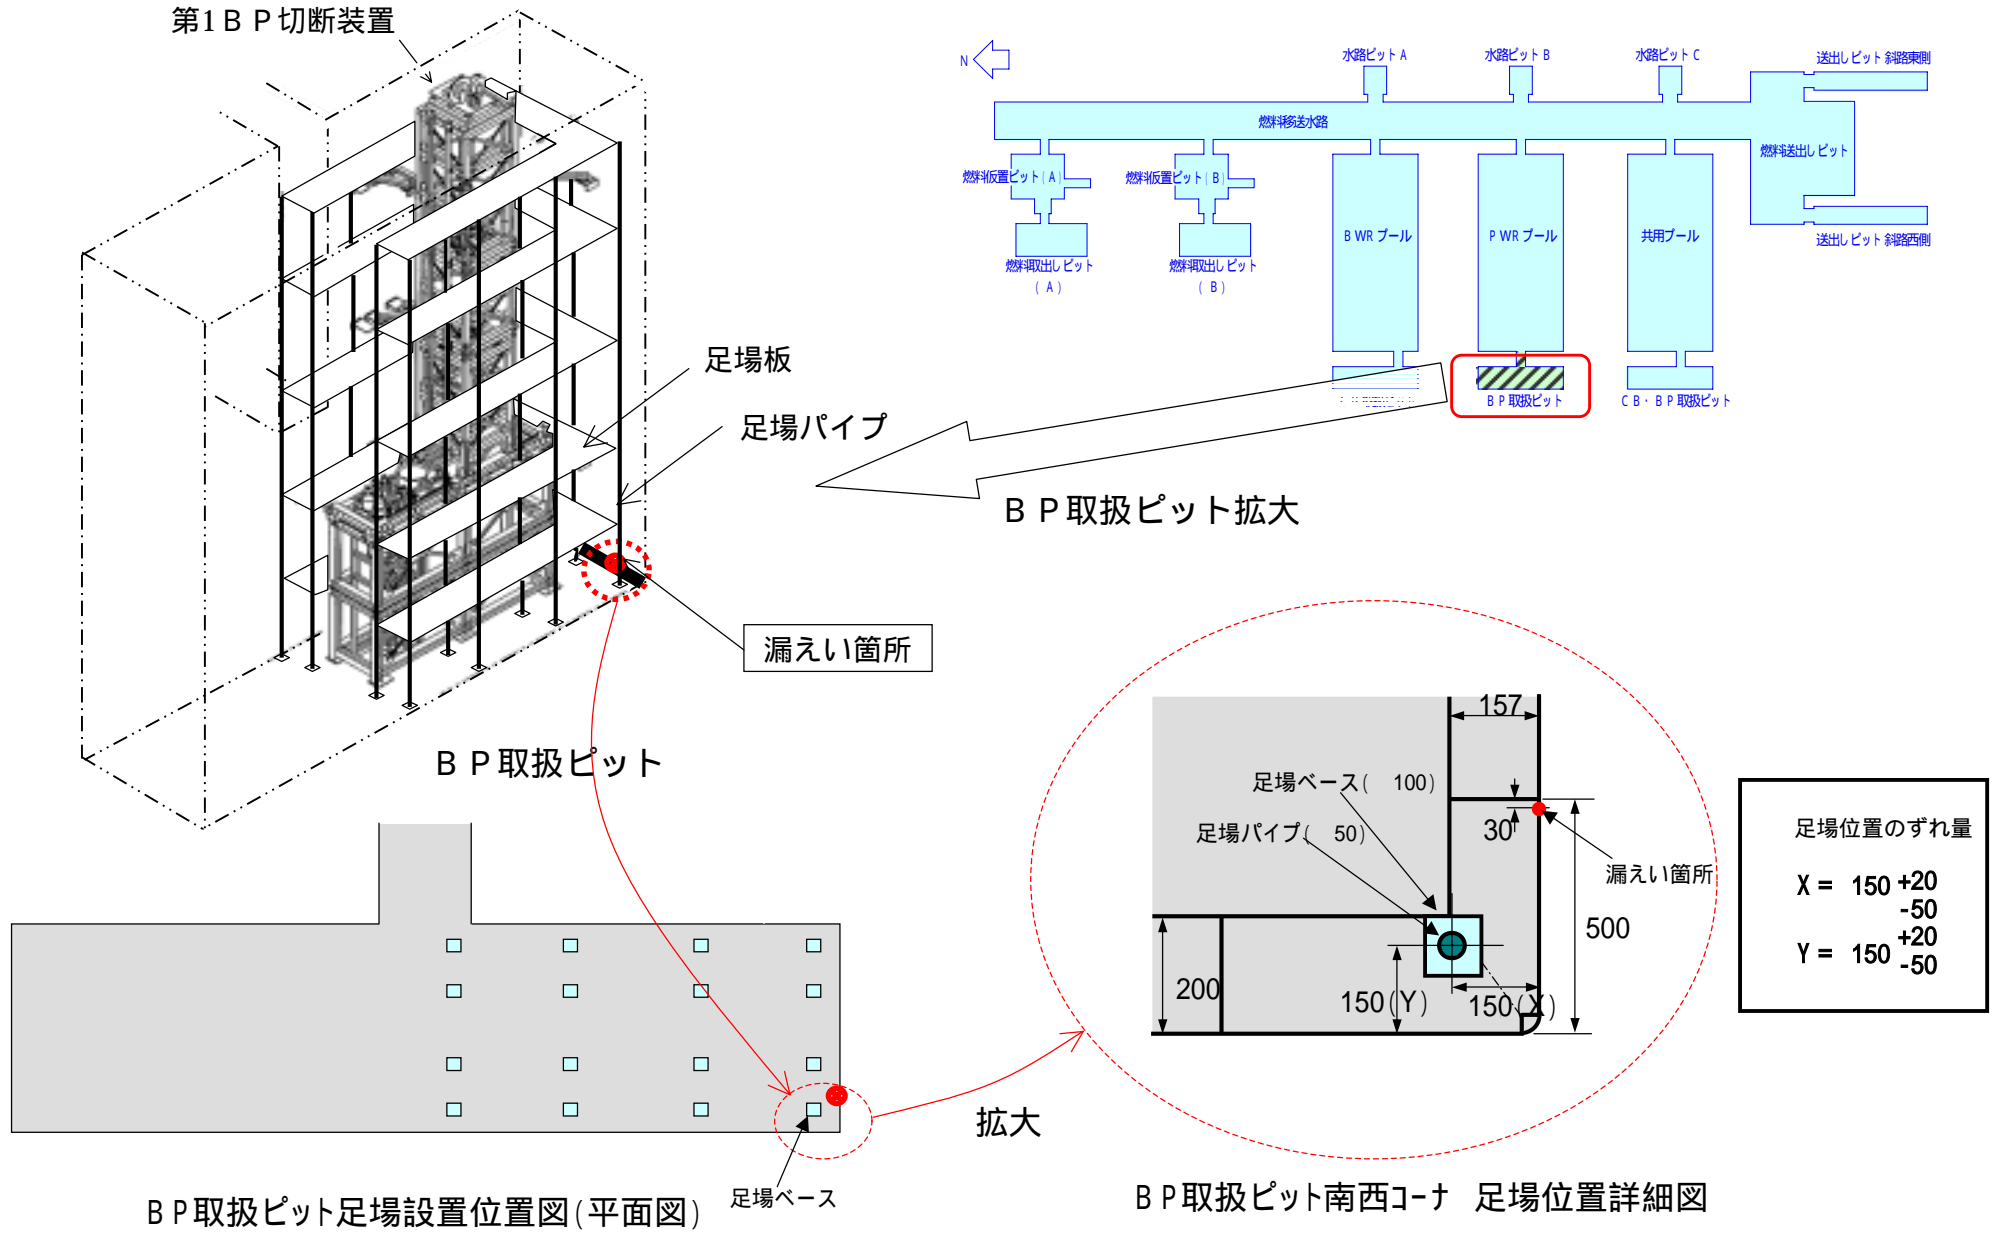
図 - 7 貫通箇所の発生に至ったメカニズムの推定

貫通箇所の形状を模擬した応力解析により、貫通が生じた原因を評価した。その結果、表層接合部の厚さを 0.05mm と仮定した場合には、プール水の水頭圧（プール水による圧力）による発生応力では、延性破壊は発生しないと評価された。一方、貫通箇所近傍約 50mm に約 100kg の荷重をかけると、表層接合部が破損すると評価された。(図 - 7 参照)

最大主応力¹ < 流動応力²
水頭圧での破損は生じない。

L=100mm 最大主応力 < 流動応力
L=50mm 最大主応力 > 流動応力
荷重位置を貫通箇所から約50mmとした場合には流動応力の1.4倍となり破損する可能性がある。

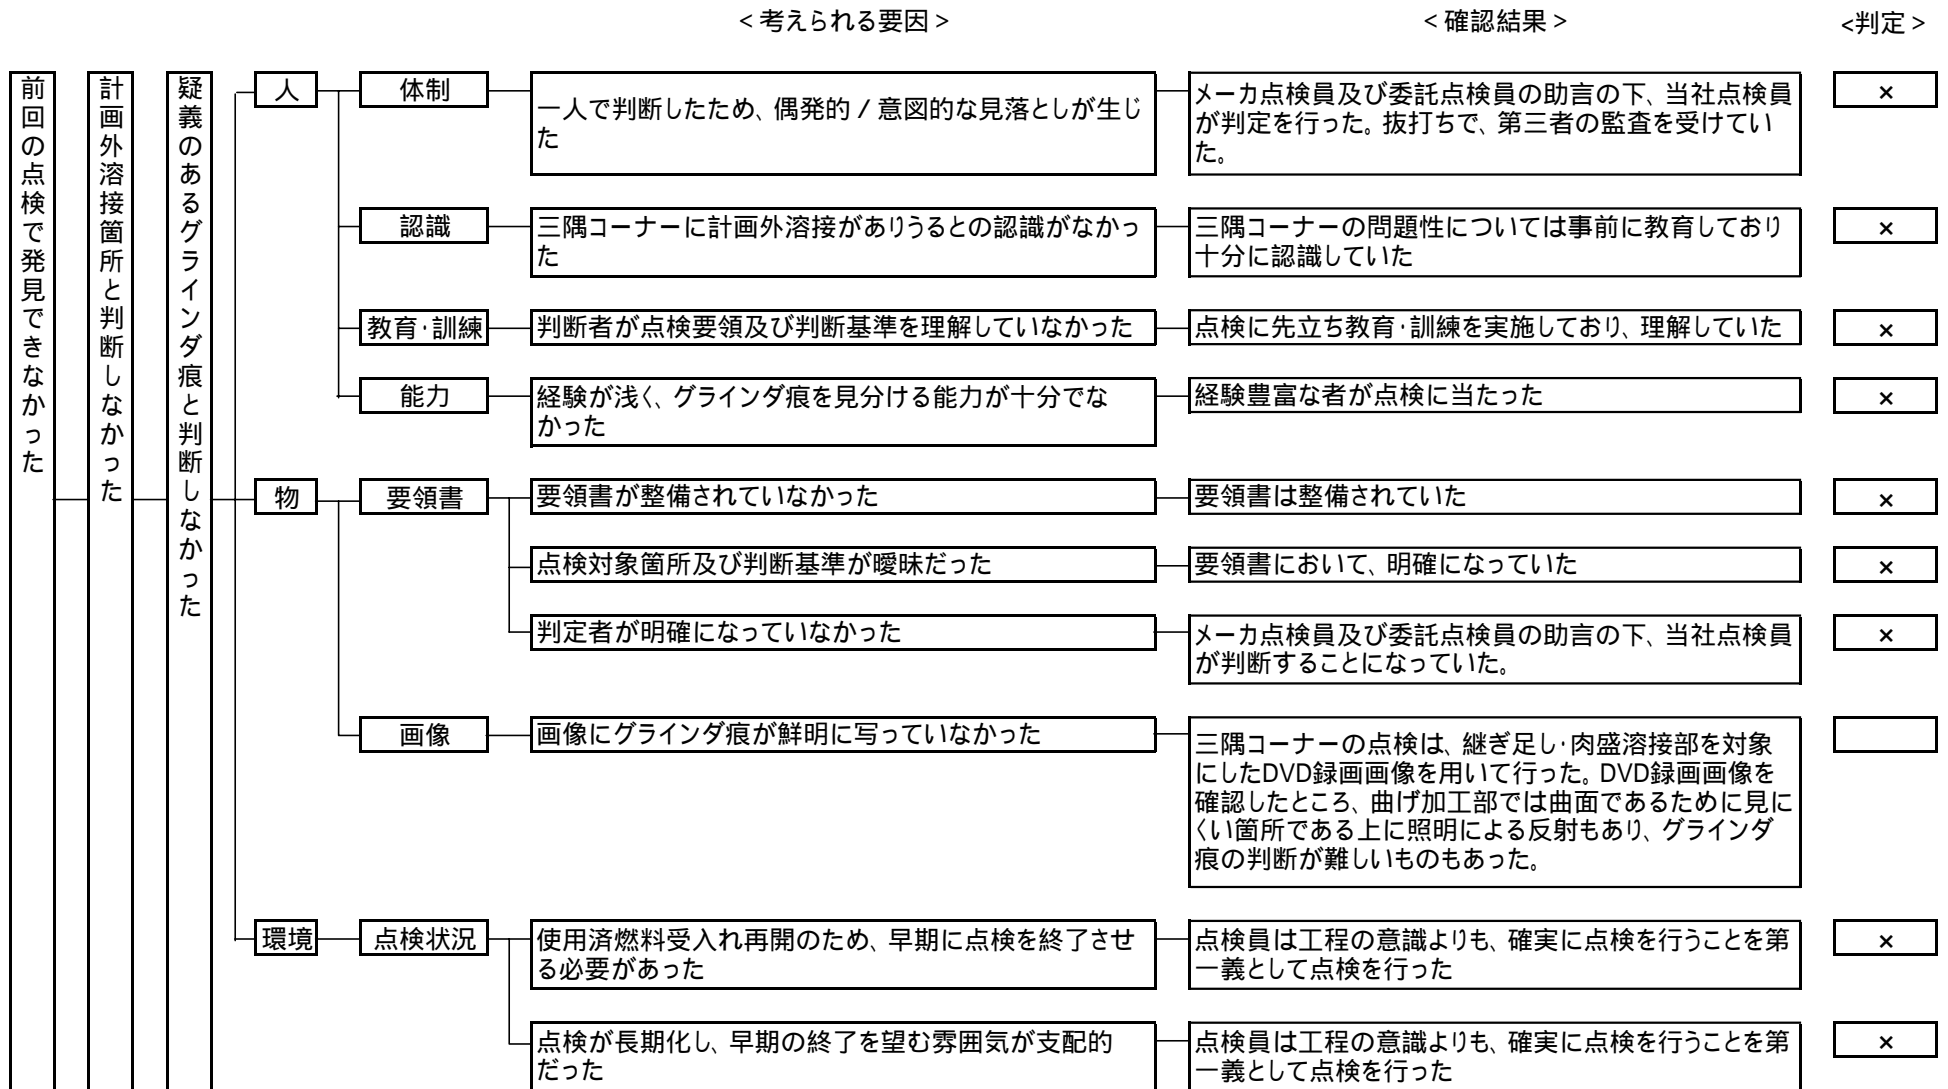
漏えい箇所を前回の点検で発見できなかったことに係る要因分析図

BP 取扱ピット漏えい箇所の点検が不十分であった要因：
 PWR 燃料貯蔵プール漏えい事象の点検で撮影した DVD 画像を用いて、ライニングプレートの曲げ加工部に存在する計画外溶接に関する点検を行ったこと。

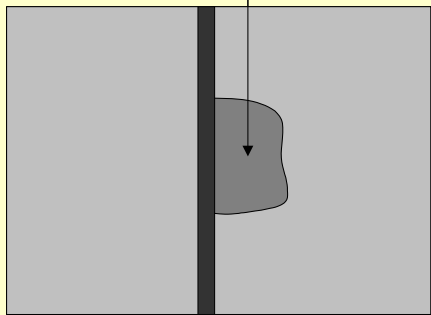
平面部の溶接部の表面

グラインダ痕確認可

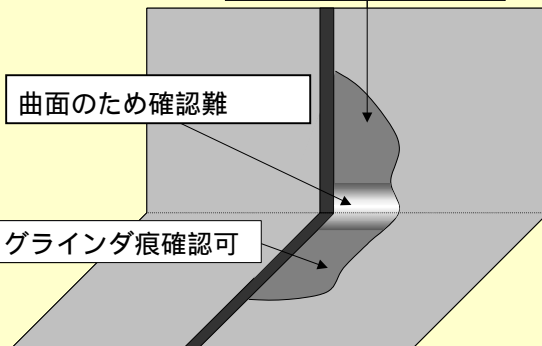
継ぎ足し・肉盛溶接の表面

グラインダ痕確認可

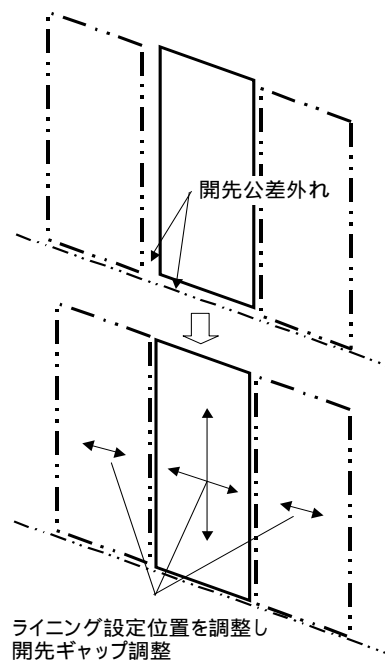
図1 平面での調整方法

壁または床の平面でのライニングプレートの施工では、開先ギャップ調整が必要になるが、この場合にはライニングプレートをずらして調整を行うことができるので、ライニングプレートに切り欠きを入れて調整を行う可能性はない。(図1参照)

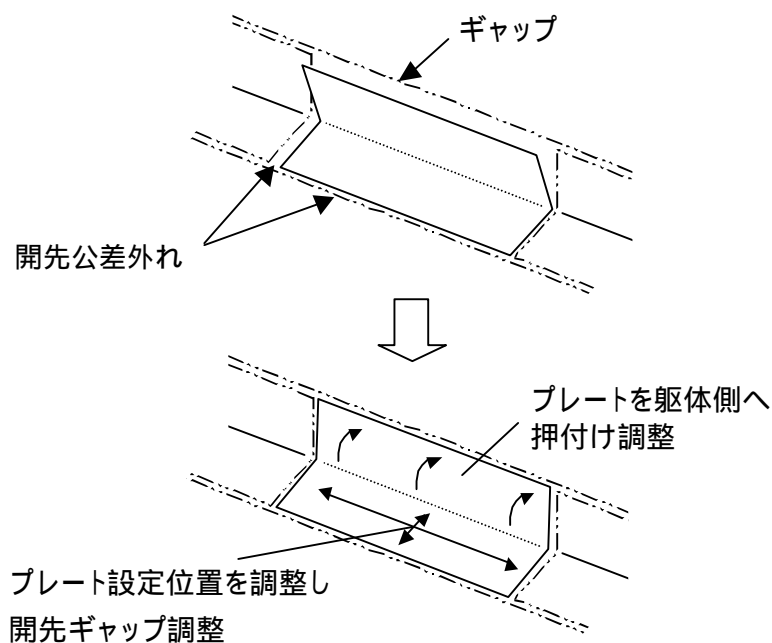
図2 床壁の二面の調整方法

(1)の調整については、ライニングプレートを下地材に押し付けることで調整を実施する。二面コ - ナープレートは一枚のライニングプレートを直角に曲げて製作しており、壁（または床）に押し付けることによって容易に下地材に密着させることができるので、ライニングプレートに切り込みを入れて調整を行う可能性はない。

(2)の調整については、ライニングプレート同士の隙間調整なので、平面での調整と同様に二面コ - ナープレートをずらして調整を行うことができるので、板に切り込みを入れて調整を行う可能性はない。

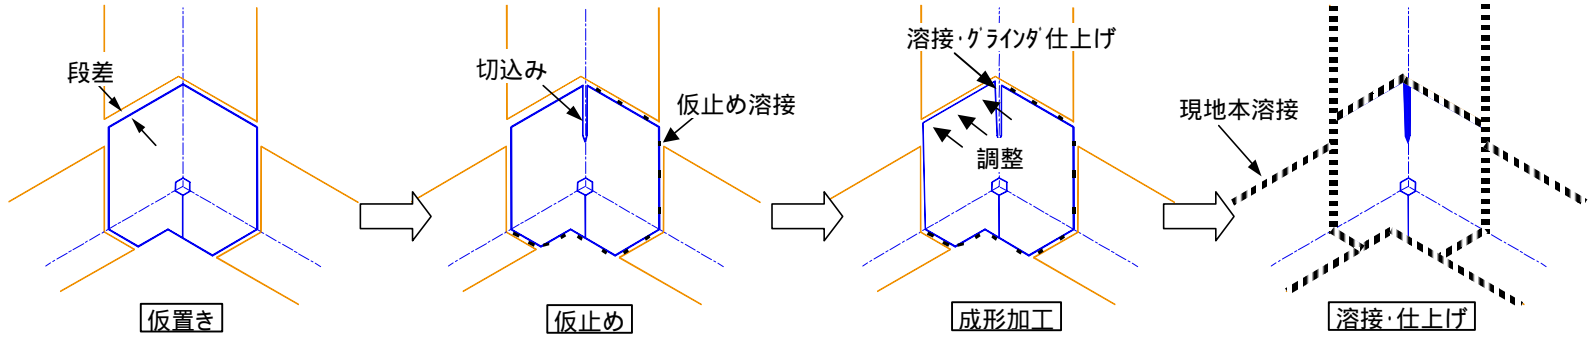
パターン 1

(1)の調整については、三隅コ - ナ - 形状に成型されているために、床側を基準とした場合（固定した場合）には、上部壁面にコ - ナ - プレートを押し付けて調整することが困難な場合があり、壁側の曲げ加工部に切り込みを入れ変形しやすくし、壁面の下地材に密着させるような調整を行う可能性がある。（図3 パターン1参照）

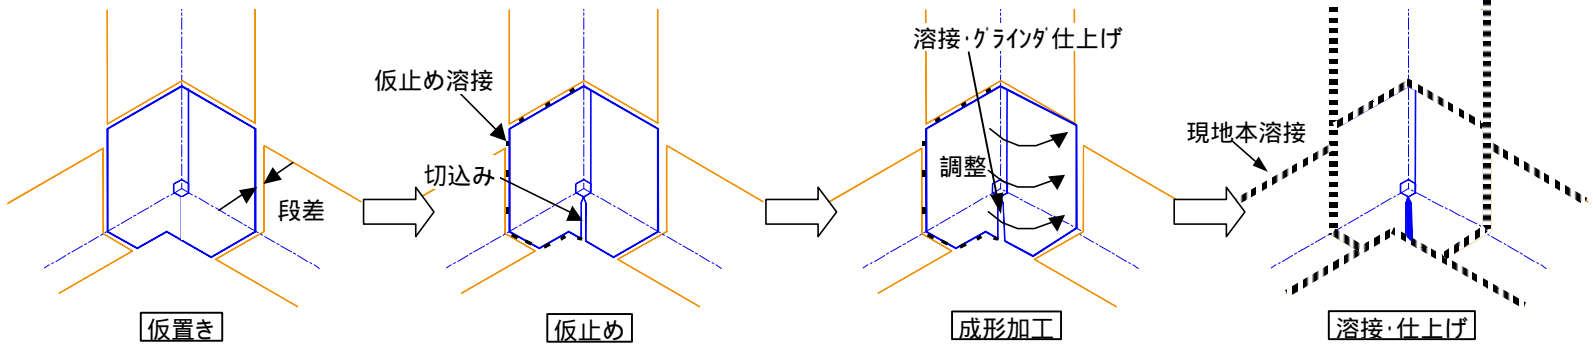
パターン 2

(2)の調整については、三隅コ - ナ - 形状に成型されているために、床側を基準とした場合（固定した場合）には、側部壁面にコ - ナ - プレートを押し付けて調整することが困難な場合があり、床面中央部付近に切り込みを入れて変形しやすくし（図3 パターン2参照）あるいは床壁曲げ加工部に切り込みを入れ変形しやすくし（図3 パターン3参照）壁面の下地材に密着させるような調整を行う可能性がある。
