使用済燃料受入れ・貯蔵施設の  
バーナブルポイズン取扱ピットにおける  
プール水漏えいに係る再点検の結果について

平成 1 7 年 8 月

日本原燃株式会社

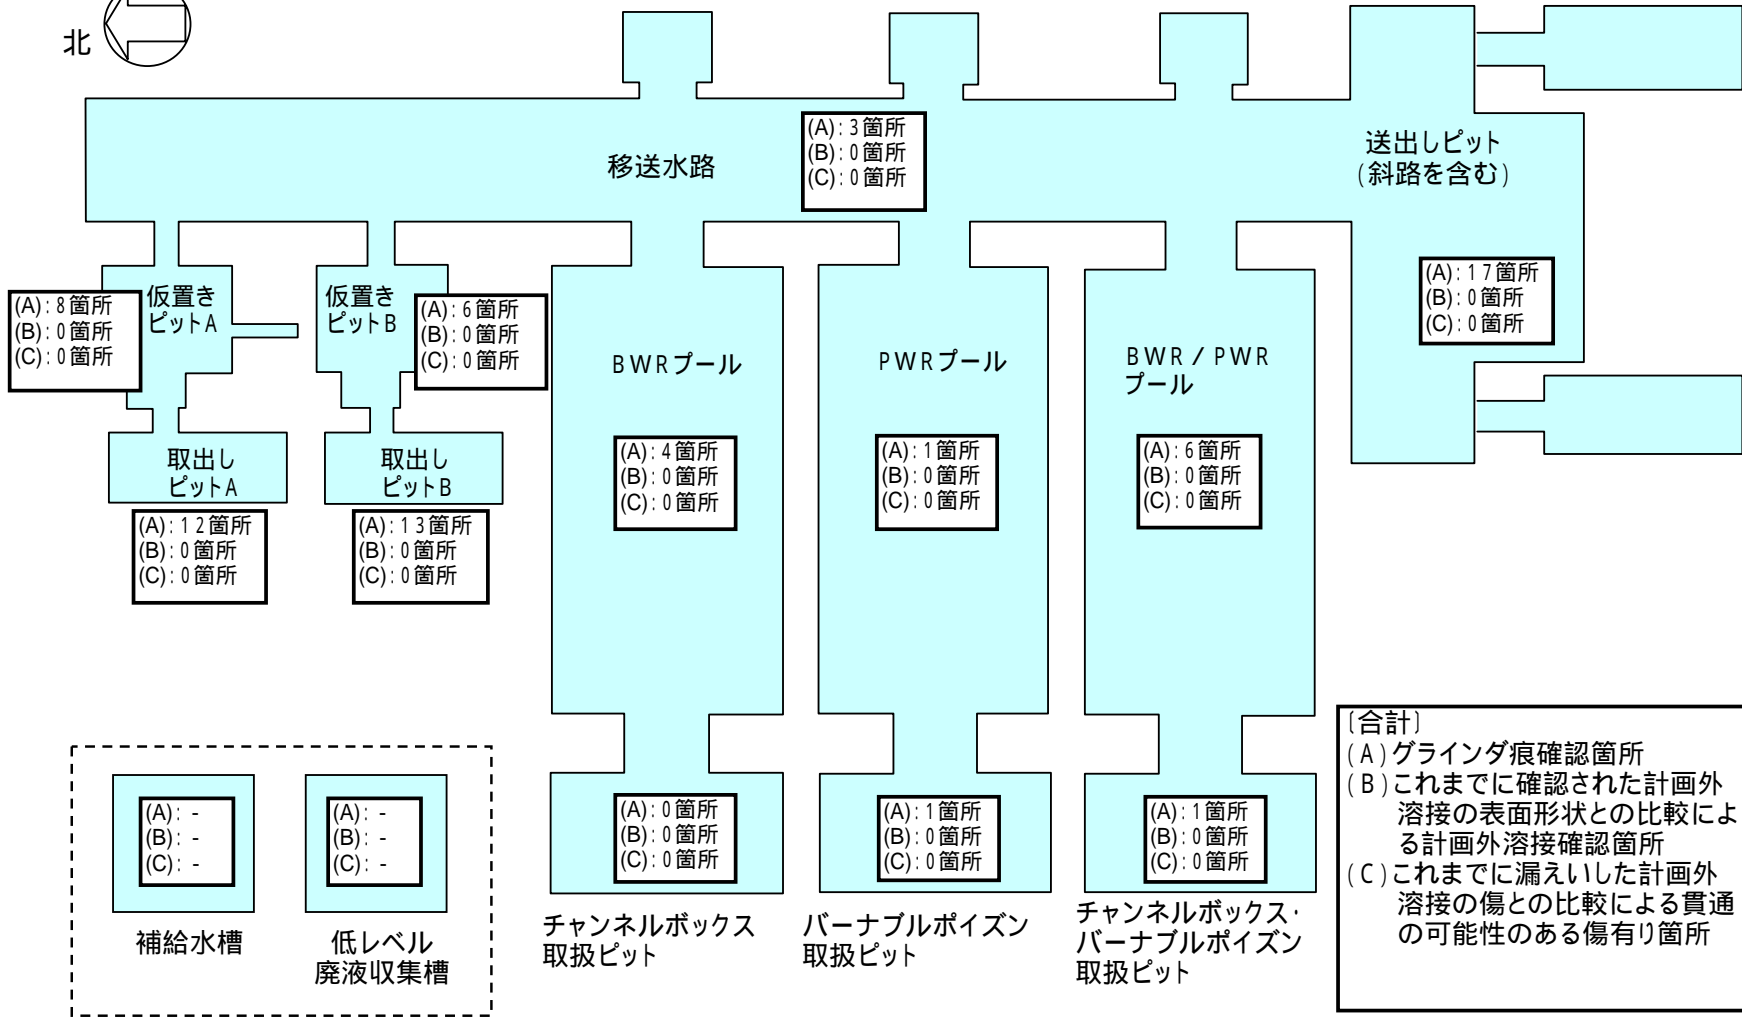
図 - 1 使用済燃料受入れ・貯蔵施設の再点検結果

[合計]	
(A) グラインダ痕確認箇所	: 72箇所
(B) これまでに確認された計画外溶接の表面形状との比較による計画外溶接確認箇所	: 0箇所
(C) これまでに漏えいした計画外溶接の傷との比較による貫通の可能性のある傷有り箇所	: 0箇所

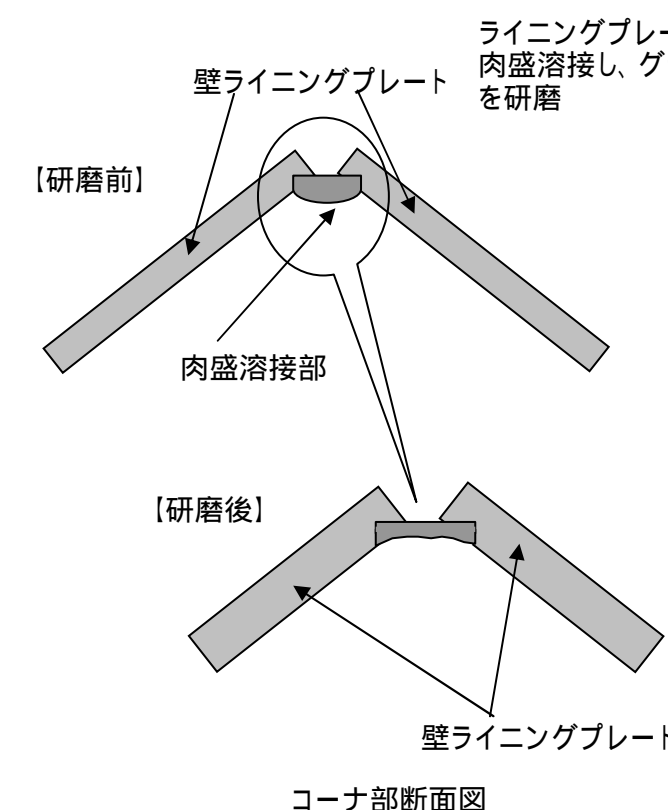
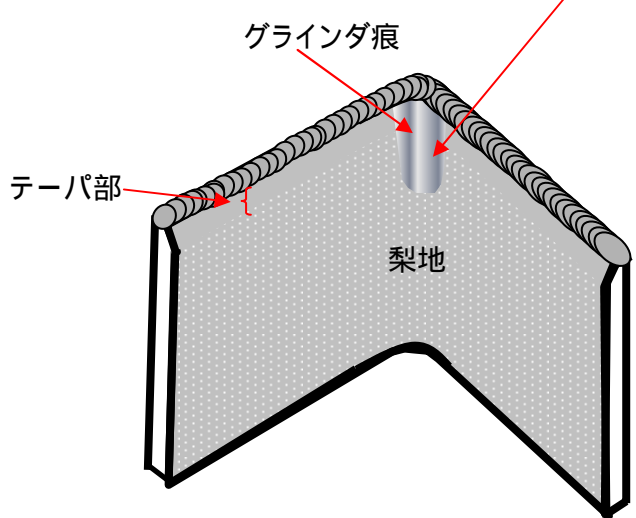
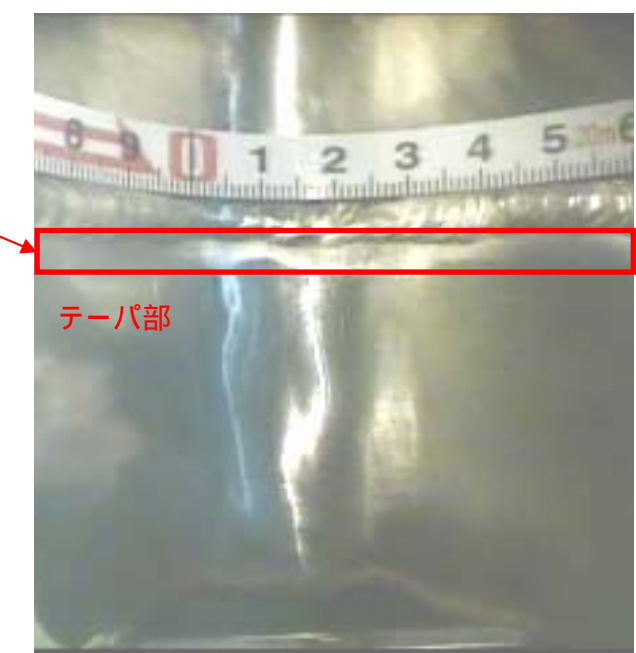
計画外溶接が行われている場合の表面形状例

<p>切り欠き・肉盛溶接（継ぎ足し材なし）</p>	<p>【三隅コーナー（テーパ部）に表れる表面形状】</p> <p>ライニングプレートとライニングプレートの間隙を肉盛溶接し、グラインダにより肉盛溶接部表面を研磨</p>

<p>【研磨前】</p> <p>【研磨後】</p> <p>壁ライニングプレート</p> <p>コーナー部断面図</p> <p>表面形状の特徴</p> <ul style="list-style-type: none"> <li>・テーパ部の稜線がなめらかでない 1</li> </ul>

<p>テーパ部</p> <p>1:テーパが存在するコーナー部を切り欠き・肉盛をするとテーパ部の稜線がなめらかでなくなる。</p>
<p>その他計画外溶接</p>	<p>【その他の表面形状】</p>

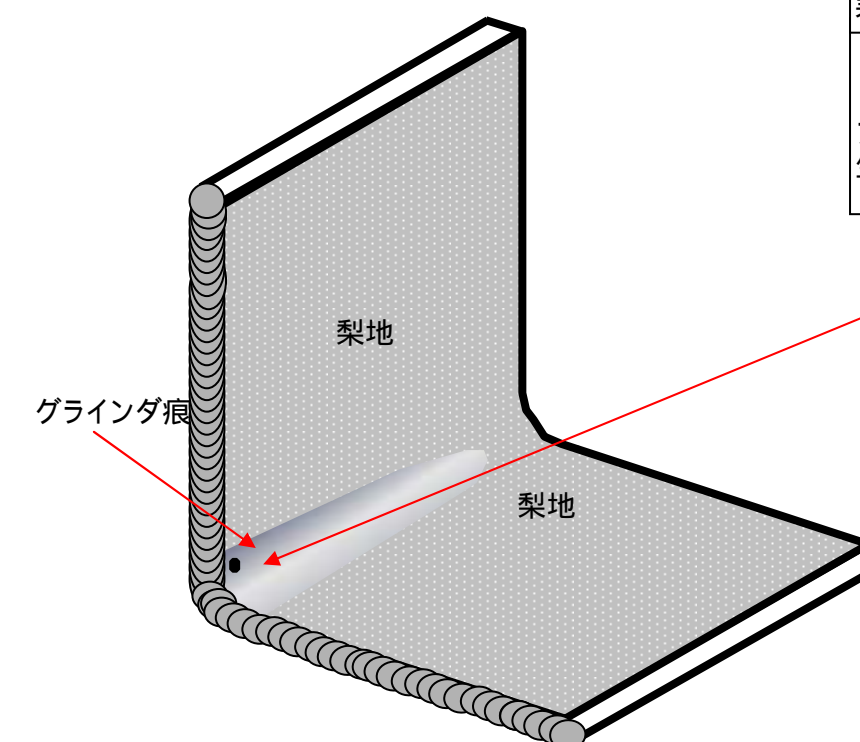
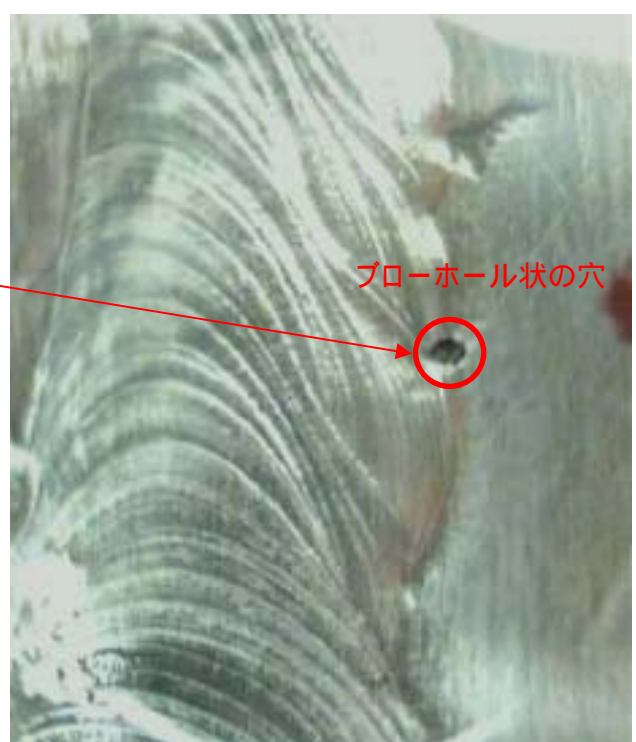
<p>梨地</p> <p>梨地</p> <p>グラインダ痕</p> <p>表面形状の特徴</p> <ul style="list-style-type: none"> <li>・ブローホール状のものが表面に出ている 2</li> </ul> <p>ブローホール: 溶接中に発生したガスにより発生した空洞</p>

<p>ブローホール状の穴</p> <p>2:ブローホール状の穴は加工状況により出たり出なかったりする。</p>
