再処理施設
アクティブ試験
(使用済燃料による総合試験)
第4ステップにおける
高レベル廃液ガラス固化設備の
試験状況報告

平成20年2月4日
日本原燃株式会社

日本原燃株式会社

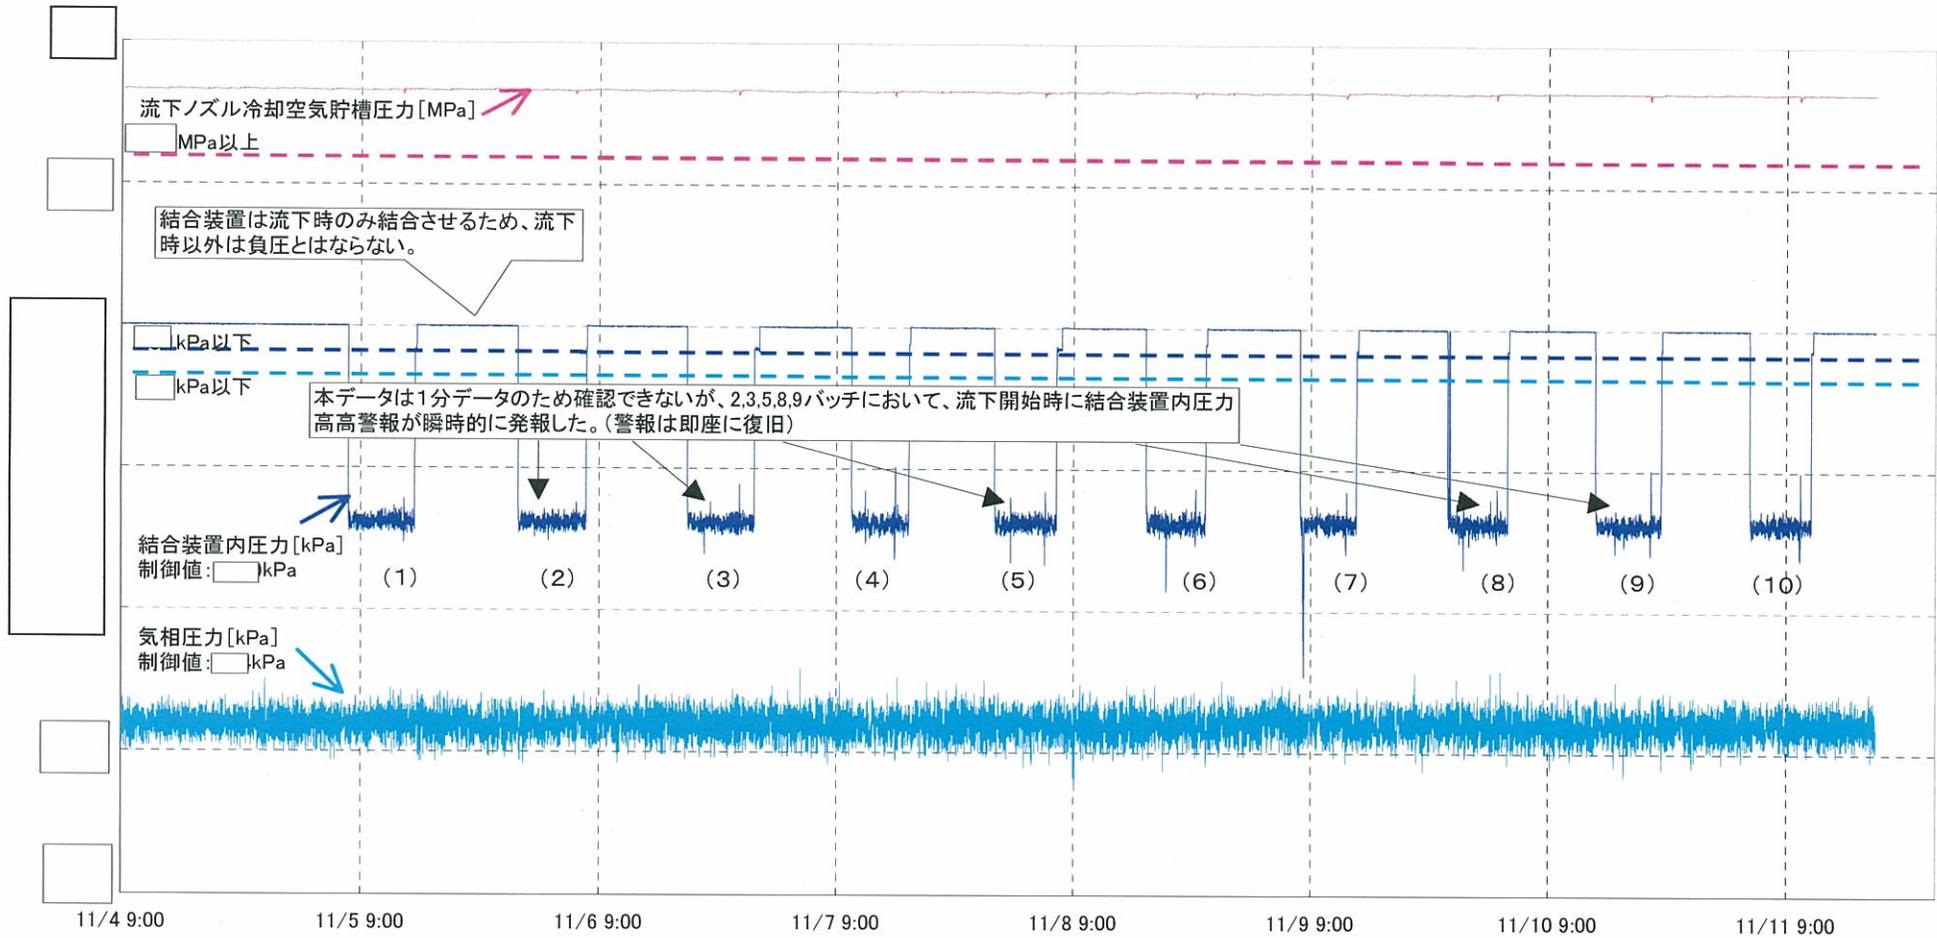
図-5 運転性能確認試験における取得データ (圧力)

ガラス流下時に結合装置内圧力高高警報が複数回発報した（図-5、8 参照）。この警報は、ガラス固化体容器が結合装置に結合されていない状態で流下を行うことを防止するために設置したものである。

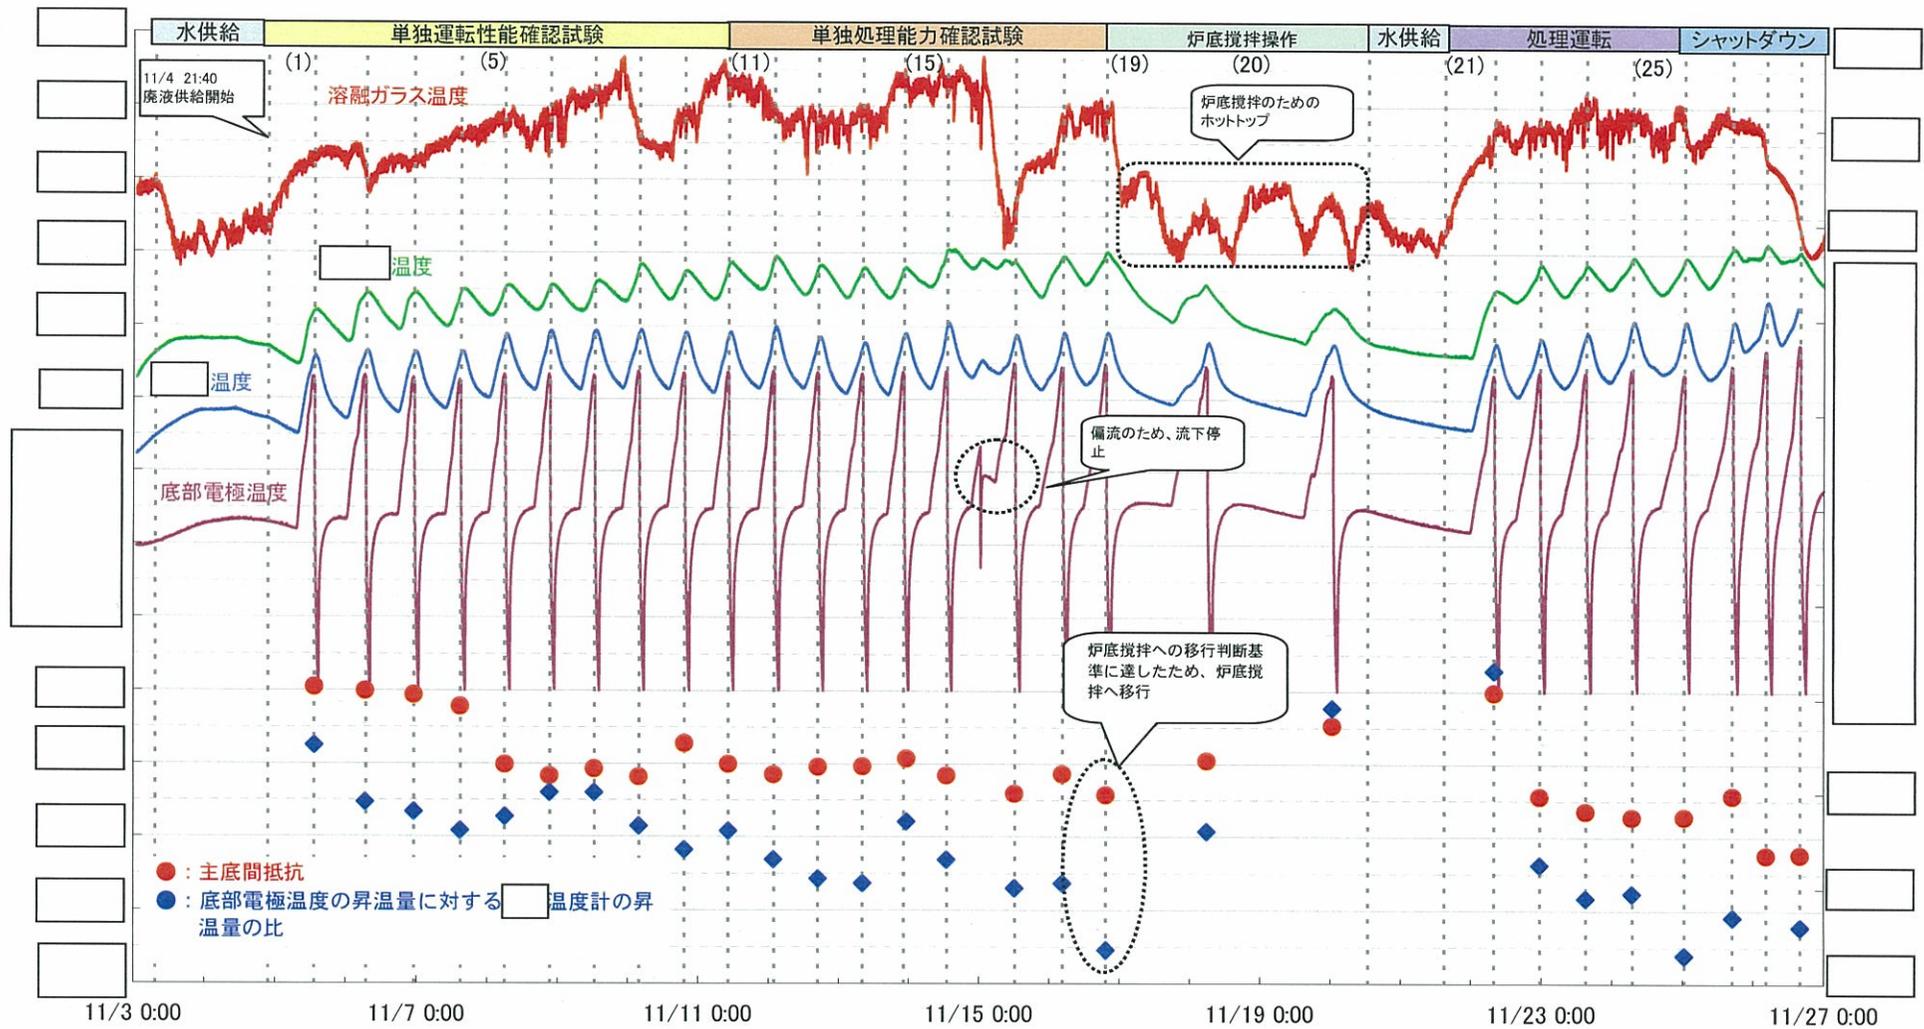
図-19 炉底搅拌への移行判断基準の推移

処理能力確認試験終了時点及び追加データ取得の期間において、ガラス流下時間が長くなる等の、白金族元素の堆積による影響が見られたことから、炉内へ攪拌治具を挿入し、炉底部の熔融ガラスの攪拌操作を実施している。この炉底攪拌を実施した際（設置・撤去含む）、ガラス固化廃ガス処理設備を共有するガラス熔融炉A、Bは負圧に維持されており、適切な管理の下、操作が実施できることを確認した。（図-19～21参照）
