「流下ノズルの温度が低い」に対する要因分析図

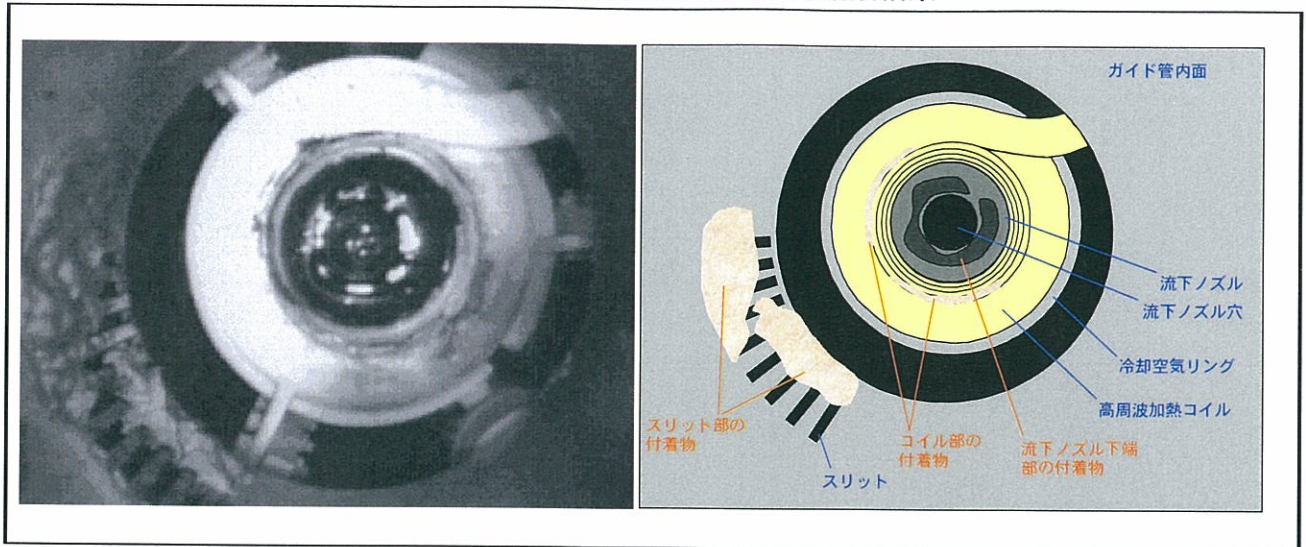
事実	要因1	要因2	要因3	調査データ						現在までの調査	現在までの評価		
				ATデータ	コールド試験データ	観察	分析	解析	試験		○	×	
流下ガラスの温度が低い。(流下ノズル温度計の温度が低い)	流下ノズル加熱量の低下	高周波加熱能力の低下	高周波電源印加不調	○	○				○	・高周波加熱時のオシロスコープにより出力波形を測定し、電源盤が健全であることを確認している。 ・高周波加熱時の制御盤冷却水の温度変化にも過去試験と大きな相違がない。	・要因とは考えられない	×	
			短絡等のパスの発生	○					○	・高周波加熱時のインピーダンスの値は、前回の試験とほぼ同程度の値である。 ・絶縁抵抗測定を行った結果、前回(H19.2.19)の測定値□MΩと同等の□MΩであり、有意な劣化はなかった。	・要因とは考えられない	×	
			ノズルの偏芯				○	○	○	・ノズルの偏芯がある場合においても、加熱能力が低下しないことを解析により確認している。 ・実規模試験装置を用いた加熱試験により、流下ノズル偏芯は流下ノズルの加熱性に影響がなく、流下ノズル温度のバラツキもないことを確認した。(図-1)	・要因とは考えられない	×	
			ノズル周りへのガラス等の付着				○	○	○	・流下ノズルと高周波加熱コイルの間に付着ガラス等があることを確認した。(添付資料-13 表-1) ・ガラスが付着してもインピーダンスの変化がない。 ・高周波加熱へのガラス等の付着物の影響を解析により評価した結果、ノズル加熱には影響ないことを確認した。	・要因とは考えられない	×	
			監視制御盤出力指令が故障しており、加熱されていない	○							・計測機器の出力命令通りの電力が現場の高周波電源盤にて出力されていた。	・要因とは考えられない	×
		底部電極の温度が低い	○							・今回運転(AT-2-A001)の流下開始時の底部電極温度は□°Cであり、前回A002~005バッチと同じであることから要因とは考えにくい。	・要因とは考えられない	×	
		上段加熱時間が短い	○							・前回運転の1バッチ(AT-1-A001)と今回運転(AT-2-A001)の上段加熱時間は1時間であり、変わりはない。	・要因とは考えられない	×

流下ノズルの放熱量の増加	高周波加熱コイルへのふく射放熱量の増加	高周波加熱コイルへのガラス等の付着物					○	○	・化学試験終了後にコイル表面の光沢は失われており、さらに、今回の結合装置取り外し時にはガラス等の付着物が確認されていることから、高周波加熱コイルへのふく射放熱量は増加していると考えられる。(図-2) ・高周波加熱コイル全面のふく射率のノズル加熱性能への影響を熱流動解析によって評価した結果、ふく射率が0.1から0.5になると流下ノズル下端外側の温度が100°C程度低く、ノズル温度計位置で30°C程度低くなることを確認した。	・要因の一つと考えられる	○
			流下ノズル先端の冷却空気量の増加(結合装置へのインリークエア量:増加)	結合装置内負圧の増加によるインリークエア量の増加	○						・炉内圧力、結合装置内圧力は一定であったことから、要因ではない。(添付資料-13 図-1)	・要因とは考えられない	×
				結合装置負圧制御弁開度が大きく、インリークエア量が増加	○					○	・アクティブ試験後半とほぼ同程度の値であるが、アクティブ試験開始時に比べると大きい。MV値の流下ノズル冷却への影響を熱流動解析によって評価したが、影響は小さいことを確認した。	・要因とは考えられない	×
	流下ノズル上部の冷却空気量の増加(結合装置へのインリークエア量:一定)		結合装置内の付着物による空気流路の変化により、流下ノズル上部を冷却する空気量が増加	○					○	・高周波加熱コイル表面付近に付着物を確認したが、影響は不明。(添付資料-13 表-1) ・付着物の影響を熱流動解析によって評価したが、付着物によって流路が変化し、流下ノズルを冷却する空気量が増加することによって、流下ノズル加熱性が低下するという事はなかった。(表-1)	・要因とは考えられない	×	
			溶融炉へのリークエア量の増加による放熱量の増加	○					○	・AT-2A-001における炉内圧力の調整に伴う結合装置内圧調整弁開度の変動から、溶融炉へのリーク量を算定したところ、結合装置排出量の約30%(□Nm <sup>3</sup> /h)であった。 ・結合面隙間から結合装置内に流入した空気は、高レベル廃液ガラス固化廃ガス処理設備へ排気される他に、結合装置上部から溶融炉への流出する経路が存在する。(図-3) ・溶融炉へのリークエア量の影響を熱流動解析によって評価した結果、溶融炉へのリーク量が結合装置排出流量を10%から30%程度に増加させるとノズル温度計位置の温度が10°C程度低下することが分かった。また、溶融炉へのリークエア量が□Nm <sup>3</sup> /h以上になるとノズル温度計位置の温度もほぼ安定することが分かった。一方、溶融炉へのリークエア量のノズル先端温度への影響はほとんどないことを確認した。(表-2)	・要因の一つと考えられる	○

結合装置の結合時期が遅く、冷却されやすい。		○	○						・結合装置との結合の有無によって、ノズル温度は相対的に低くなるが、温度上昇は一定である。 ・アクティブ試験以降は全バッチが結合状態での流下であった。	・要因とは考えられない	×	
	結合装置内の空気温度が低く、冷却されやすい	セル内温度が低い	○						○	・セル内温度の設計値□°Cに対して、今回の試験では□°C程度であった。 ・セル内温度の流下ノズル冷却への影響を熱流動解析によって評価した結果、ほとんど影響ないことを確認した。	・要因とは考えられない	×	
	空気・水などが吹き付けられ冷却された	流下ノズルへの冷却エアの吹き付け	○							・現場確認によって、冷却エア流量が「0」であることを確認している。	・要因とは考えられない	×	
高周波加熱コイル冷却水の吹き付け		○							・流下ノズル下端部の観察の結果、液垂れ等はないことを確認した。 ・インピーダンスの変化がないことを確認している。	・要因とは考えられない	×
