閉止フランジ部から液が漏れたことに対する調査及び評価

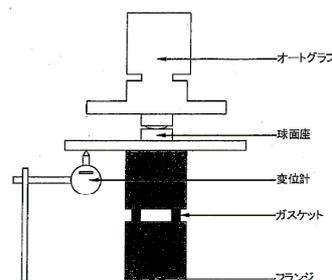
試験概要図

フランジとフランジの間に金属ガスケット(Cリング、フッ素ゴム含む)を挟んだ状態で上面から荷重を掛けて荷重と変位の関係を調査した。試験概要図を以下に示す。

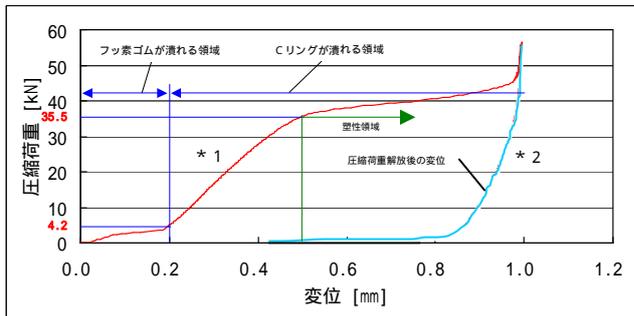
* 1 : 荷重を除々に加え、連続的に変位を測定した結果
 * 2 : 荷重を除々に開放し、連続的に変位を測定した結果

上図（左図）の試験データは、フランジとフランジの間に金属ガスケットを挟んだ状態で上面から荷重を掛けて荷重と変位の関係をプロットしたものである。

初期状態から荷重を掛けた結果、変位 0.2mm までがフッ素ゴムのみが潰れる領域（Cリングに接触していない領域）であり、変位 0.2mm 以降はフッ素ゴム及びCリングが潰れる領域である。また、Cリングは初期時には真円で圧縮時の反力が大きい、歪むに従い楕円形に徐々に変形し始め、塑性変形が起こる。この塑性ポイントが 0.5mm 程度である。（下図参照）

また、上図（左図）より、Cリングが潰れない最大圧縮荷重とCリングが潰れて塑性変形が起こるポイント（塑性ポイント）での圧縮荷重に対するボルト（1本のボルト）の締め付けトルクを以下に示す。

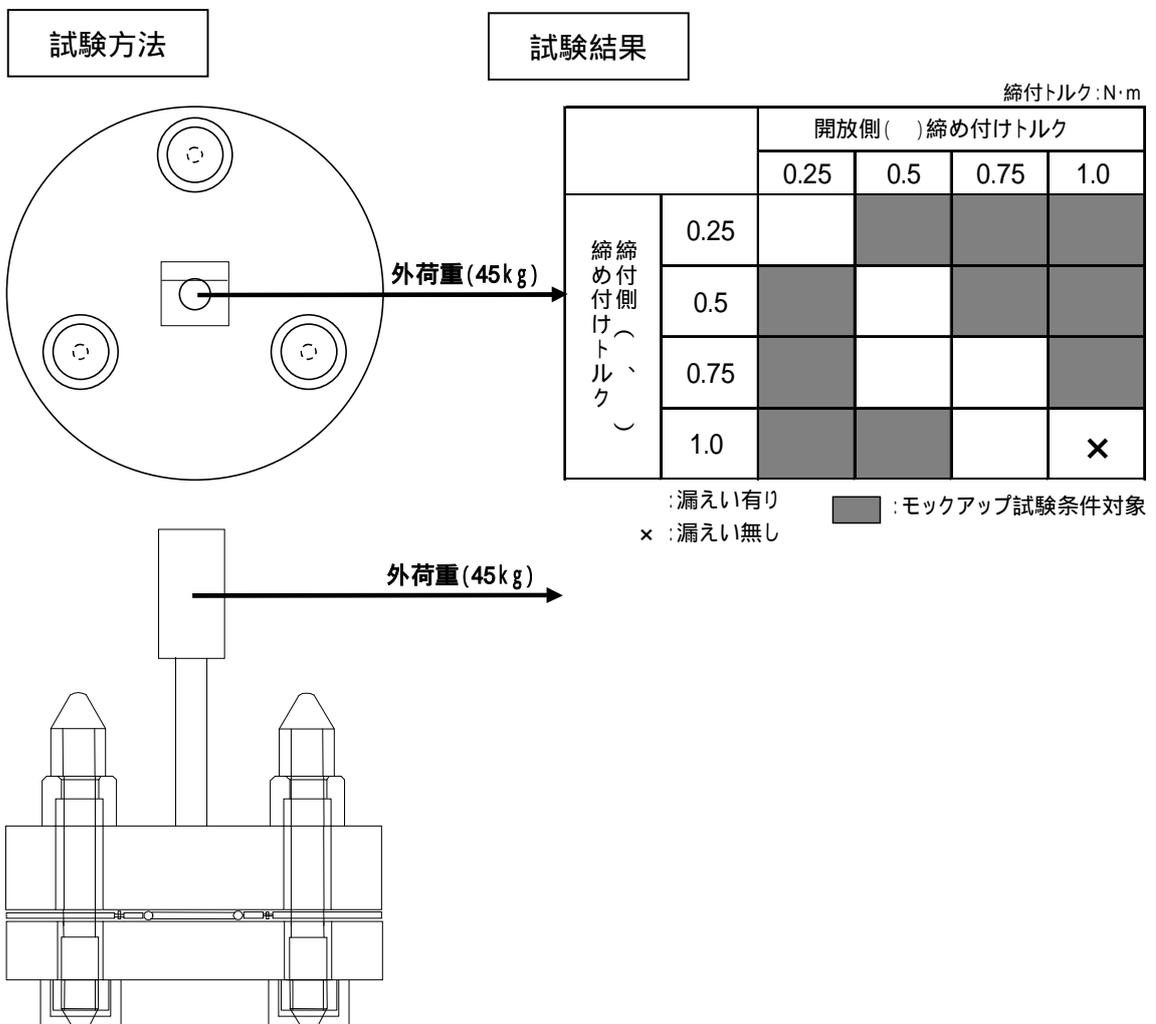
(1) の試験結果にてフランジ隙間が確認されたボルト締め付けトルクについて、1 N・m の締め付けトルクから順に漏れが生じるか試験を行なった。結果、1 N・m では漏れが生じなかったため、1 N・m 以下の締め付けトルクにて漏れが生じる条件の詳細調査を行なった。様々な締め付けトルクで取り付けた閉止フランジに対し外荷重を発生させ配管内部の液体が漏えいするか否かの確認を行った。

モックアップ試験の結果、3つのボルトを $1\text{N}\cdot\text{m}$ 以上の締め付けトルクで締め付けた閉止フランジに外荷重を掛けても内部の液体が漏えいすることは無く、内部の液体が漏えいする条件としては締め付けトルクが $0.75\text{N}\cdot\text{m}$ 程度の場合であった。

補助ホイストチェーンが接触したことにより閉止フランジから漏えいが発生したことを踏まえると、固化セル内で使用していた $10\text{N}\cdot\text{m}$ 程度の締め付けトルクのインパクトレンチで締め付けを行っていたものの、実際の締め付けトルクが $1\text{N}\cdot\text{m}$ 以下になっていたことが考えられる。

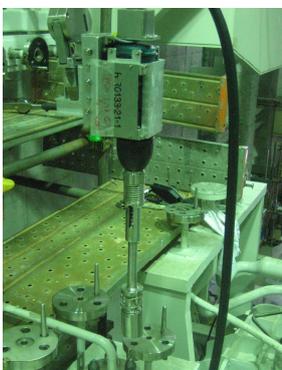
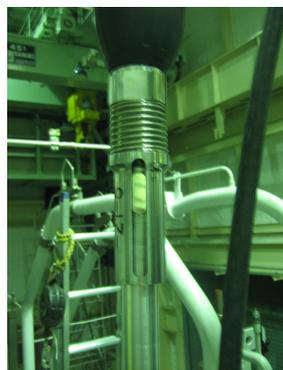
インパクトレンチ締め付け(垂直方向:
締め付けトルク確認を模擬)

遠隔操作による閉止フランジの締め付け状態を模擬したモックアップ試験を行い、インパクトレンチの目標トルクを模擬し、実際の締め付けトルクとの関係について確認を行った(インパクトレンチは、締め付ける際の目標トルクを印加する電圧によって決定される)。試験方法及び試験結果を以下に示す。

垂直方向で目標トルクを 10N・m、9N・m に調整したインパクトレンチで水平方向での締め付け（遠隔操作での締め付けと同様な方法）を行った場合、1N・m 程度の締め付けトルクになる場合があった。

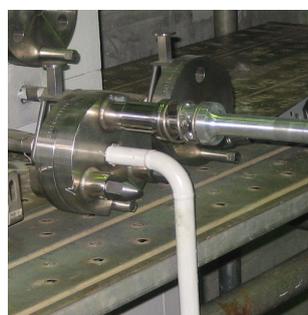
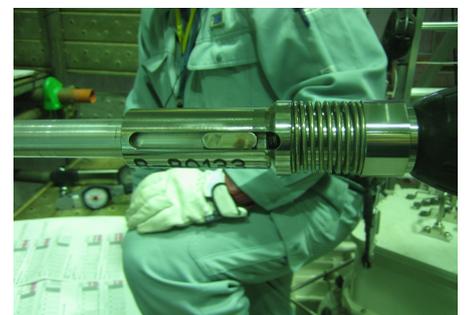
インパクトレンチ締め付け
(水平方向:実機での遠隔操作による閉止フランジの
取付を模擬)

- ・締め付けトルク 10N・m：最小値 1.8N・m
- ・締め付けトルク 9N・m：最小値 0.6N・m

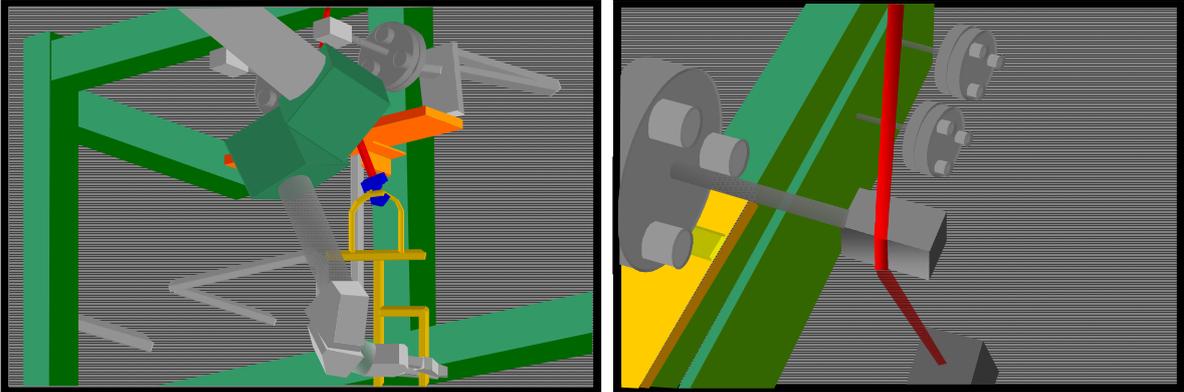
チェーンの傾きが最大の状態

上図より、閉止フランジ把持部廻りにおいては、以下の角度の状態となっているものと推定される。

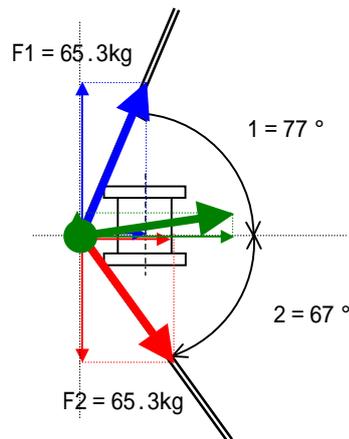
閉止フランジ把持部にかかる荷重 W は、F1(青)及び F2(赤)の鉛直・水平それぞれの方向での合力を合成したもの(緑)である。

$$W = \sqrt{WH^2 + WV^2} = \sqrt{40.2^2 + 3.6^2} = \underline{40.4 \text{ kg}}$$

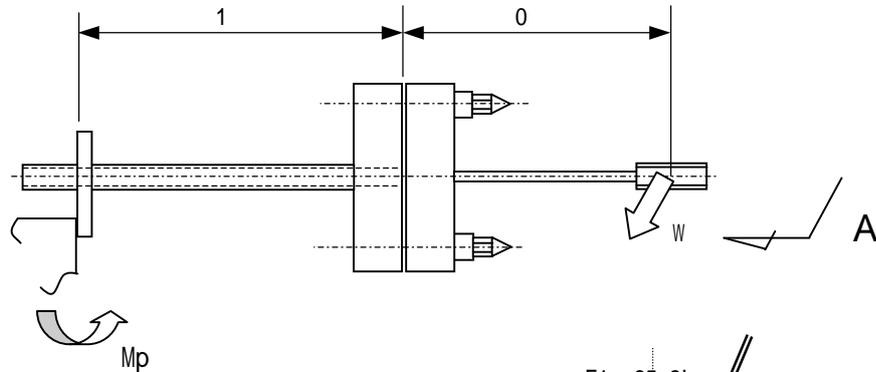
3 . 配管の応力評価

配管のサポート点にかかるモーメント : M_p

$$\rho = M_p \div Z_p = (1.63 \times 10^4) \div (1.73 \times 10^3) = 9.42 \text{ (kg/mm}^2\text{)}$$

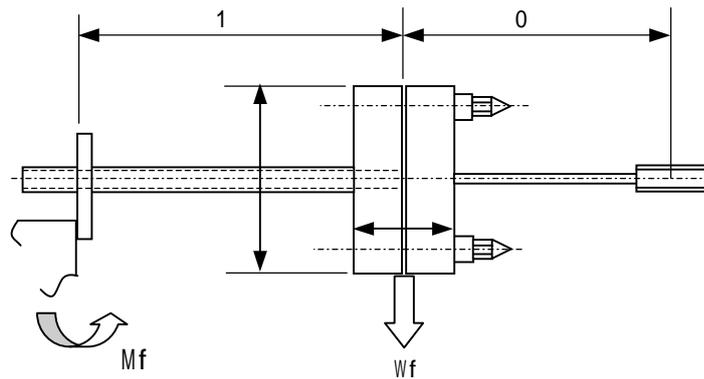
フランジ重量により、配管のサポート点にかかるモーメント：Mf

$$\begin{aligned} M_f &= W_f \times 1 \\ &= 2.013 \times 10^3 \text{ (kg-mm)} \end{aligned}$$
