再処理施設高レベル廃液ガラス固化建屋
ガラス溶融炉（A系列）の一部損傷について
（経過報告 その2）

平成22年2月24日

日本原燃株式会社

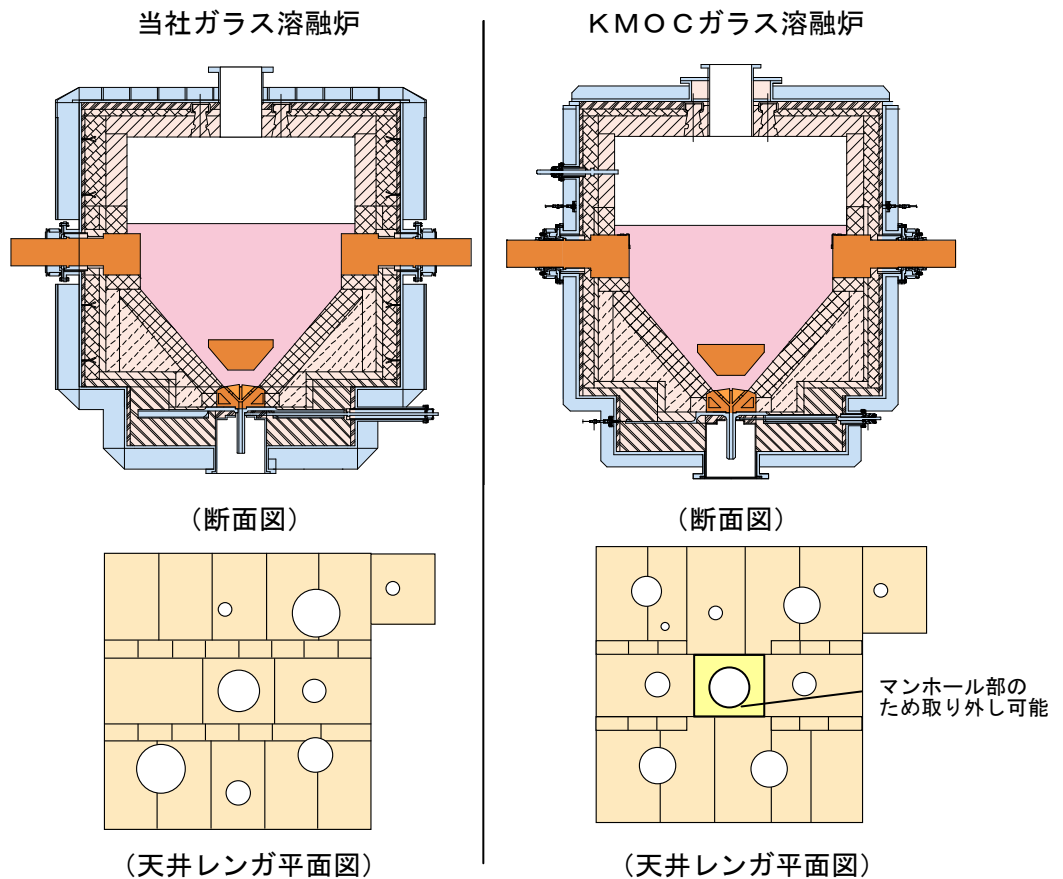
図1 当社ガラス溶融炉とKMOCの比較

KMOC は当社ガラス溶融炉の天井レンガと同様、せり構造、ダボ構造及びアンカレンガによる吊り構造を採用している。ただし、天井にマンホールや予備ノズルを設けているため当社ガラス溶融炉よりも開口が多いなど、天井レンガの構造は若干異なる。

なお、実機と同等の運転方法で運転を継続してきたKMOCの天井レンガには外観検査、打音検査及び超音波探傷試験により表面及び内部に大きな損傷が存在していないことが確認されている。

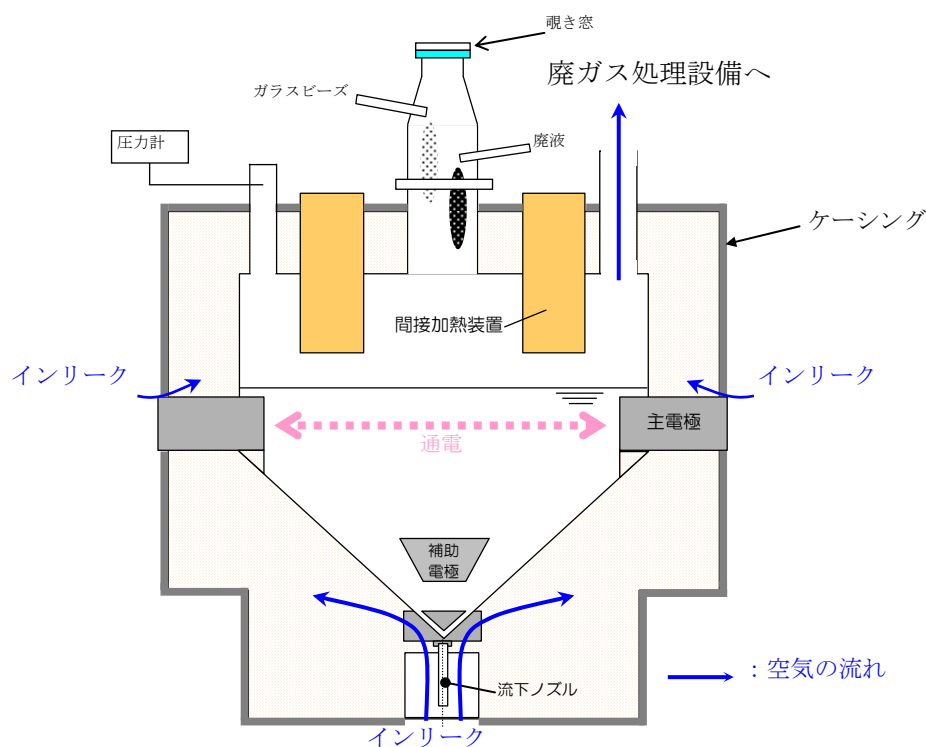
図5 ガラス溶融炉の閉じ込め構造

ガラス溶融炉は、主にケーシングと耐火レンガで構成され、溶融ガラスが漏れにくい構造であるとともに、高レベル廃液ガラス固化廃ガス処理設備により炉内部を負圧に維持することで閉じ込め機能を確保する設計としている。ガラス溶融炉は、他の溶接された機器と異なり密閉構造ではなく、図5に示すように流下ノズル周りの隙間等から炉内へ空気が流れ込む（インリーク）構造となっている。

ガラス溶融炉は、このインリークも含めて高レベル廃液ガラス固化廃ガス処理設備により負圧が維持されており、天井レンガの一部損傷が、ガラス溶融炉の閉じ込め機能に影響を与えることはない。

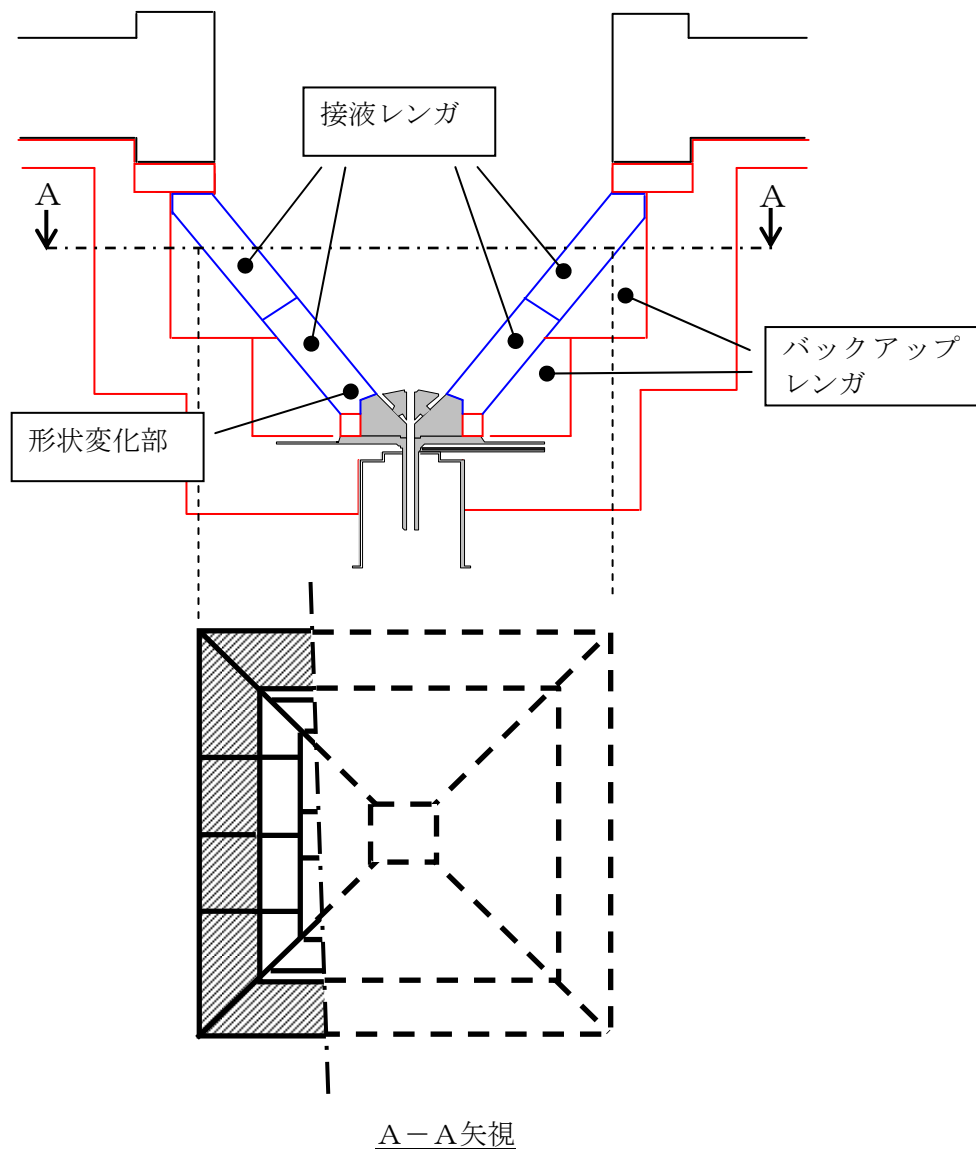
図7 炉底傾斜部耐火物構造

炉の傾斜部に配置された接液レンガについては、炉底から組上げられた構造となっているが、補助電極下部を除いては水平方向の目地ではなく、傾斜面に対し垂直に目地を入れることと、炉内へのせり出しを防止するために、四隅での各面のレンガとせり構造になっている。

炉底傾斜部はそれ自体、自重によりバックアップレンガに押しつけられる方向に力が働くとともに、傾斜部より上部のレンガの荷重により傾斜面に沿って圧縮による拘束力が働く。

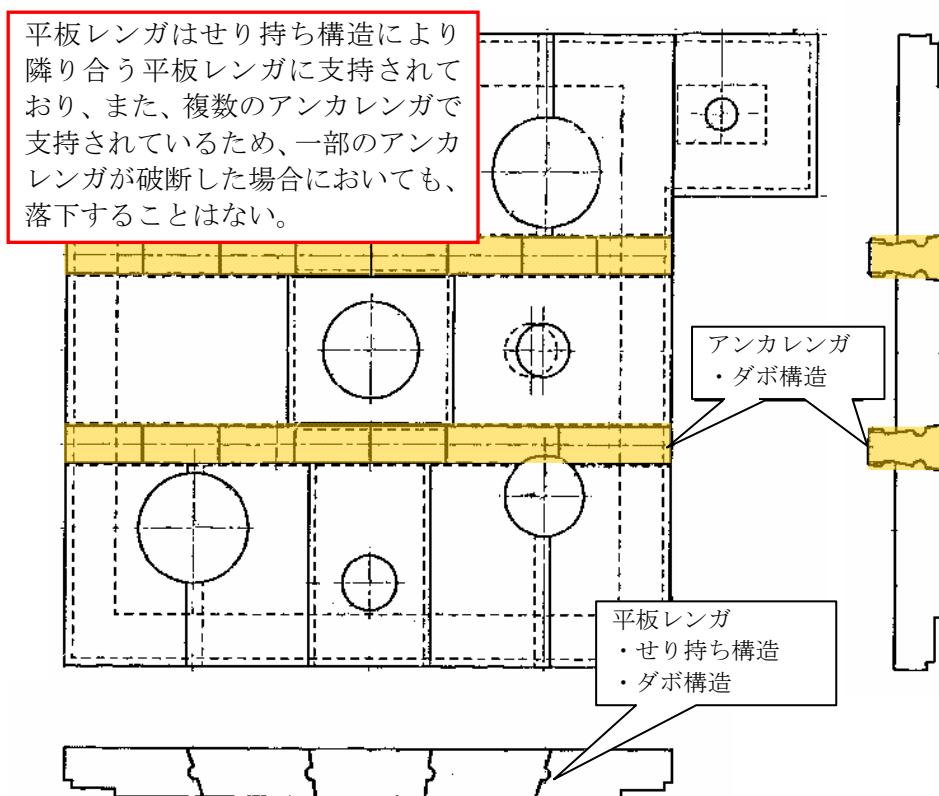
図10 平板レンガの支持構造

アンカレンガはダボ構造により平板レンガに引っかかっているため下に脱落することはない。また当該アンカレンガに接している平板レンガは、この状態ではアンカレンガで支持されることはないが、当該アンカレンガ以外のアンカレンガおよび隣り合う平板レンガとの間のダボを含むせり持ち構造により支持されるため（図10）、落下することはない。
