1. 事象

2. 天井レンガの一部損傷に関する原因究明および対策

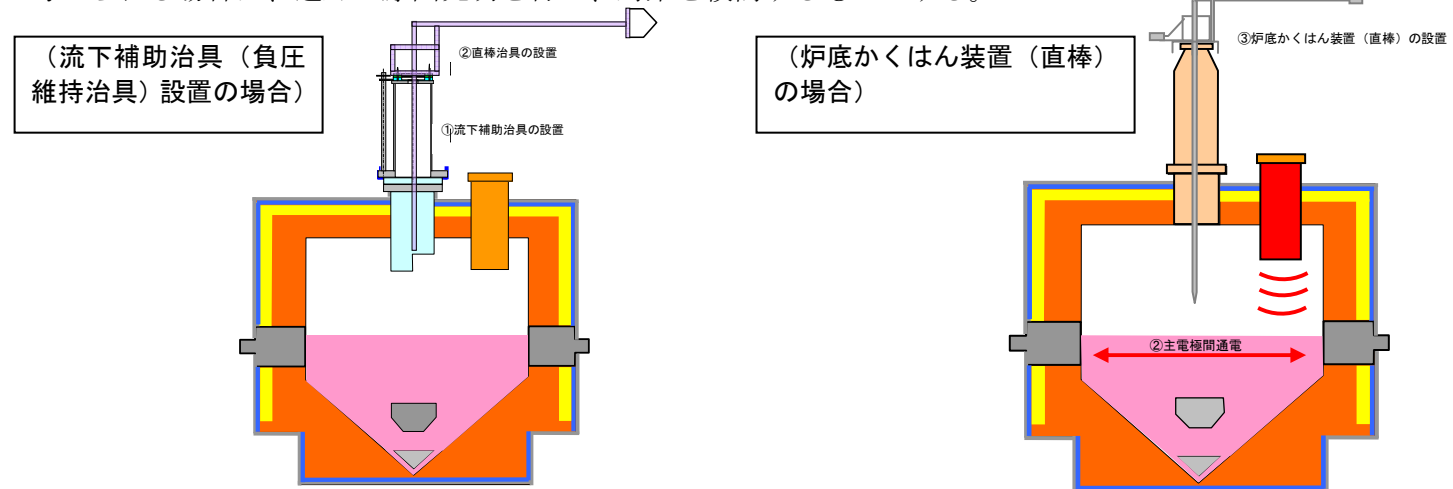
- ・炉内のガラスを抜き出し、放冷した後、炉内の観察を行う
- ・炉内に残留したガラスにより炉底部の観察が実施できない場合は、機械的にガラスを除去する装置を用いて残留ガラスを除去
- ・炉内観察は、かくはん棒による炉底部損傷の有無を確認するとともに、天井レンガ損傷の原因究明のため、炉内のガラスにより確認できなかった天井以外の他のレンガに損傷等がないことを確認

これらの調査の結果、炉底部の損傷が確認された場合や、天井レンガ損傷に対して熱応力の発生以外の要因が考えられる場合は、追加の原因究明を行い、対策を検討するものとする。

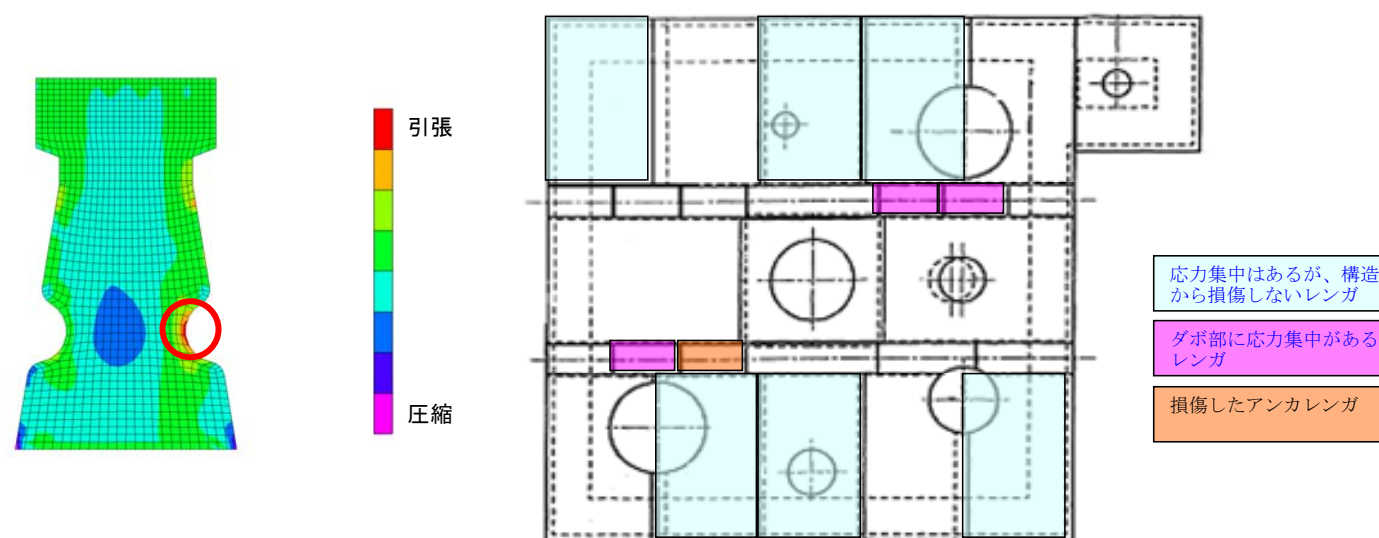
- ・今回損傷した天井レンガと同程度の応力が発生したと考えられるアンカレンガが現時点で損傷していないこと、曲げ強度試験結果による評価から、今回発生した事象は非常に稀なケースであり、今後同様の事象が発生する可能性は低いと考えられ、対策で述べた天井レンガの発生応力の低減を行うことにより、その可能性はさらに低くなる。
- ・今後の運転において損傷の可能性のある天井レンガは、一部のアンカレンガに限られ、天井レンガの損傷は限定的であり、安全に影響を与えるものではない。
