再処理工場 ハル・エンドピース貯蔵建屋の電気盤室における
電気盤での火災について

平成22年7月9日（金） 14時12分頃

再処理工場 ハル・エンドピース貯蔵建屋 電気盤室（添付資料－1参照）

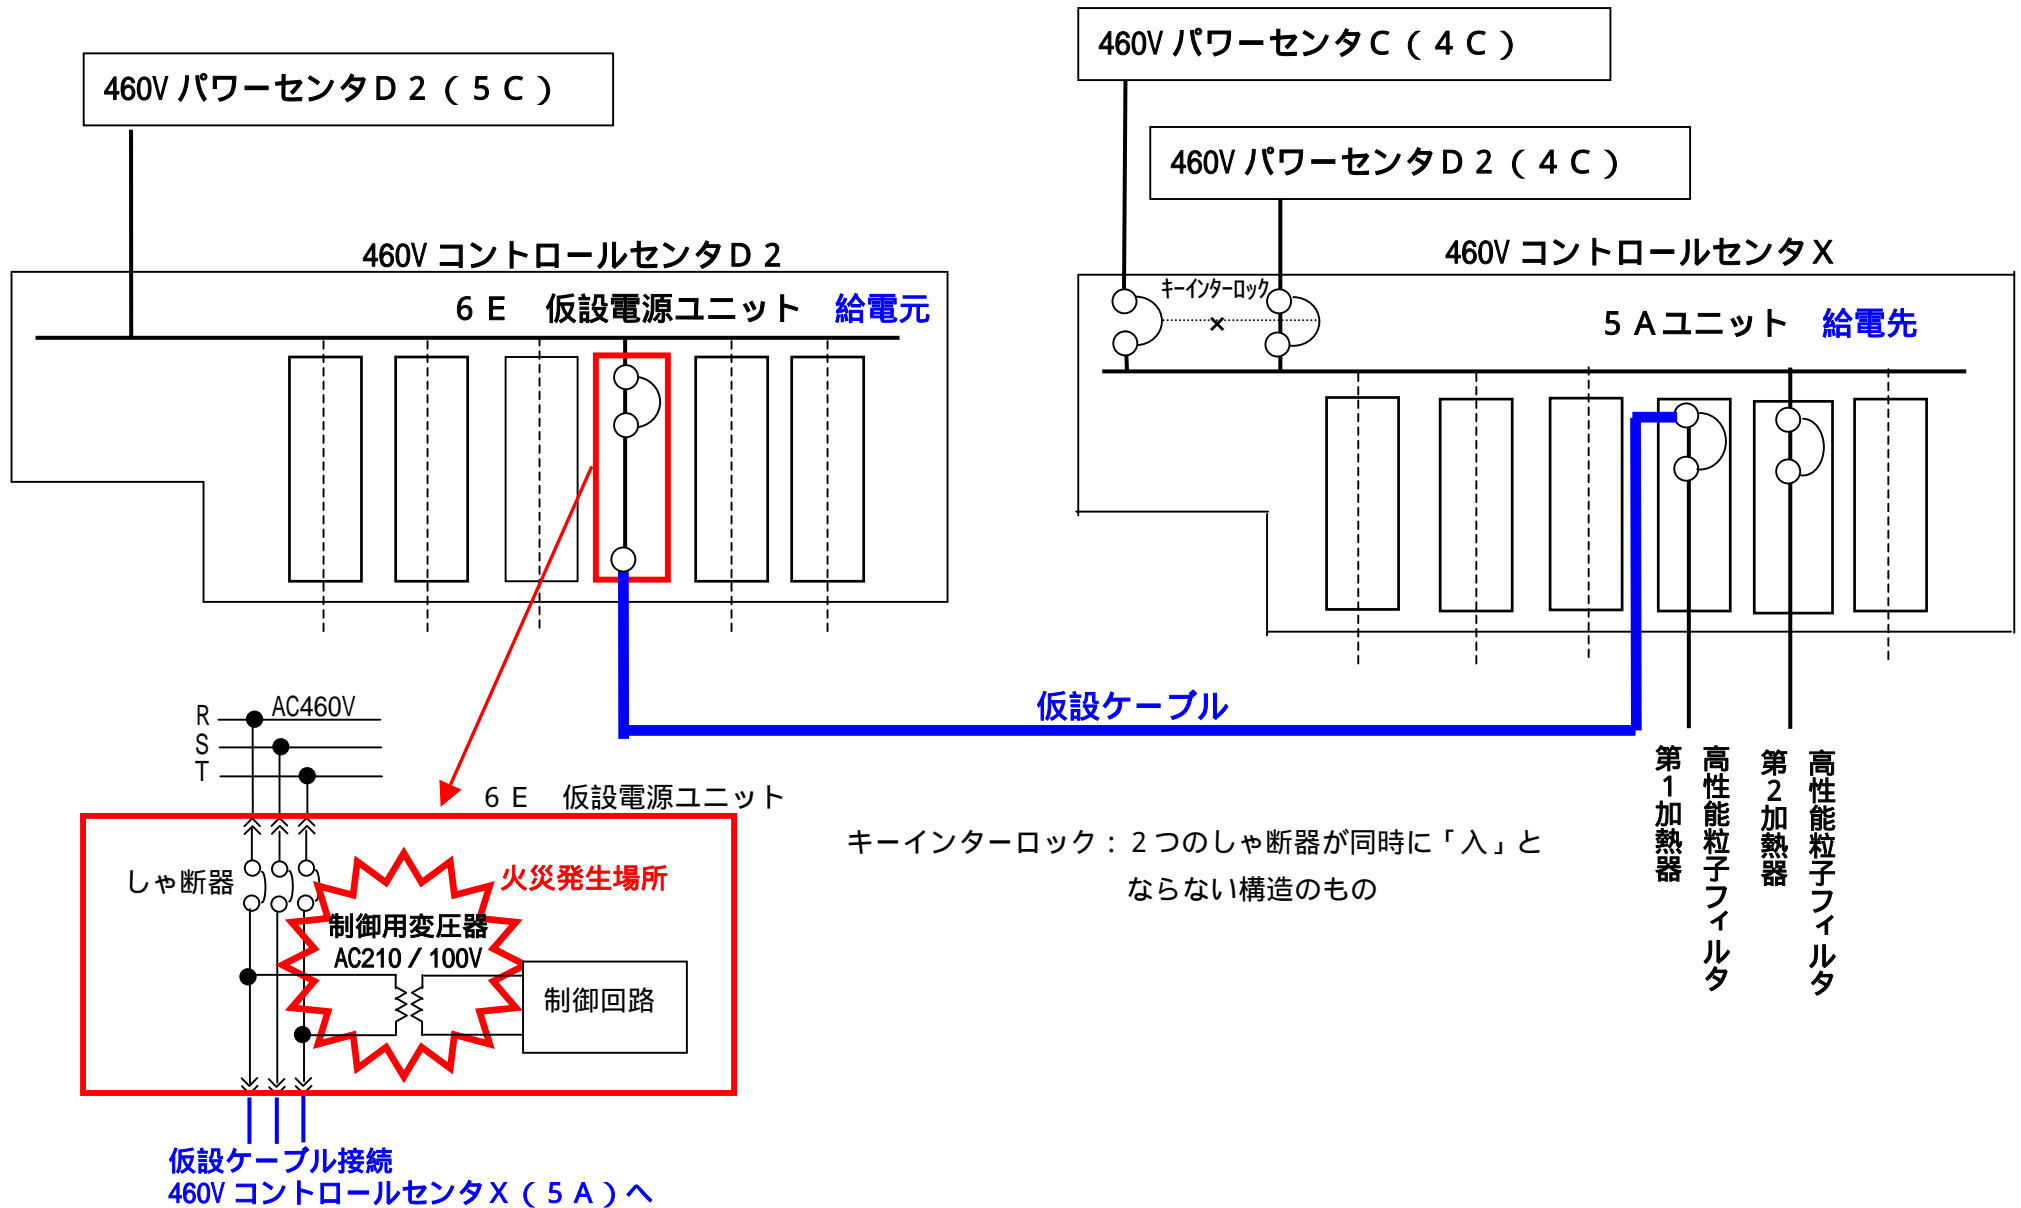
ハル・エンドピース貯蔵建屋 仮設電源切替作業概要図

仮設ケーブルの接続作業が終了し、460VコントロールセンタD2(6E)に接続した仮設電源ユニットから460VコントロールセンタX(5A)へ電源を供給するため、同日、14時10分頃、460VコントロールセンタD2(6E)の仮設電源ユニットのしゃ断器を「入」操作とし、次に460VコントロールセンタX(5A)ユニットしゃ断器を「入」操作したところ、数秒後に仮設電源ユニットから「バーン」という音が発生した。付近にいた当社社員及び協力会社作業員が直ちに調査し、14時12分頃、仮設電源ユニットからの発煙を確認した。460VコントロールセンタD2(6E)から仮設電源ユニットを引き出して離れた場所に移動し、観察したところ仮設電源ユニット内部に発煙と発火を確認した。

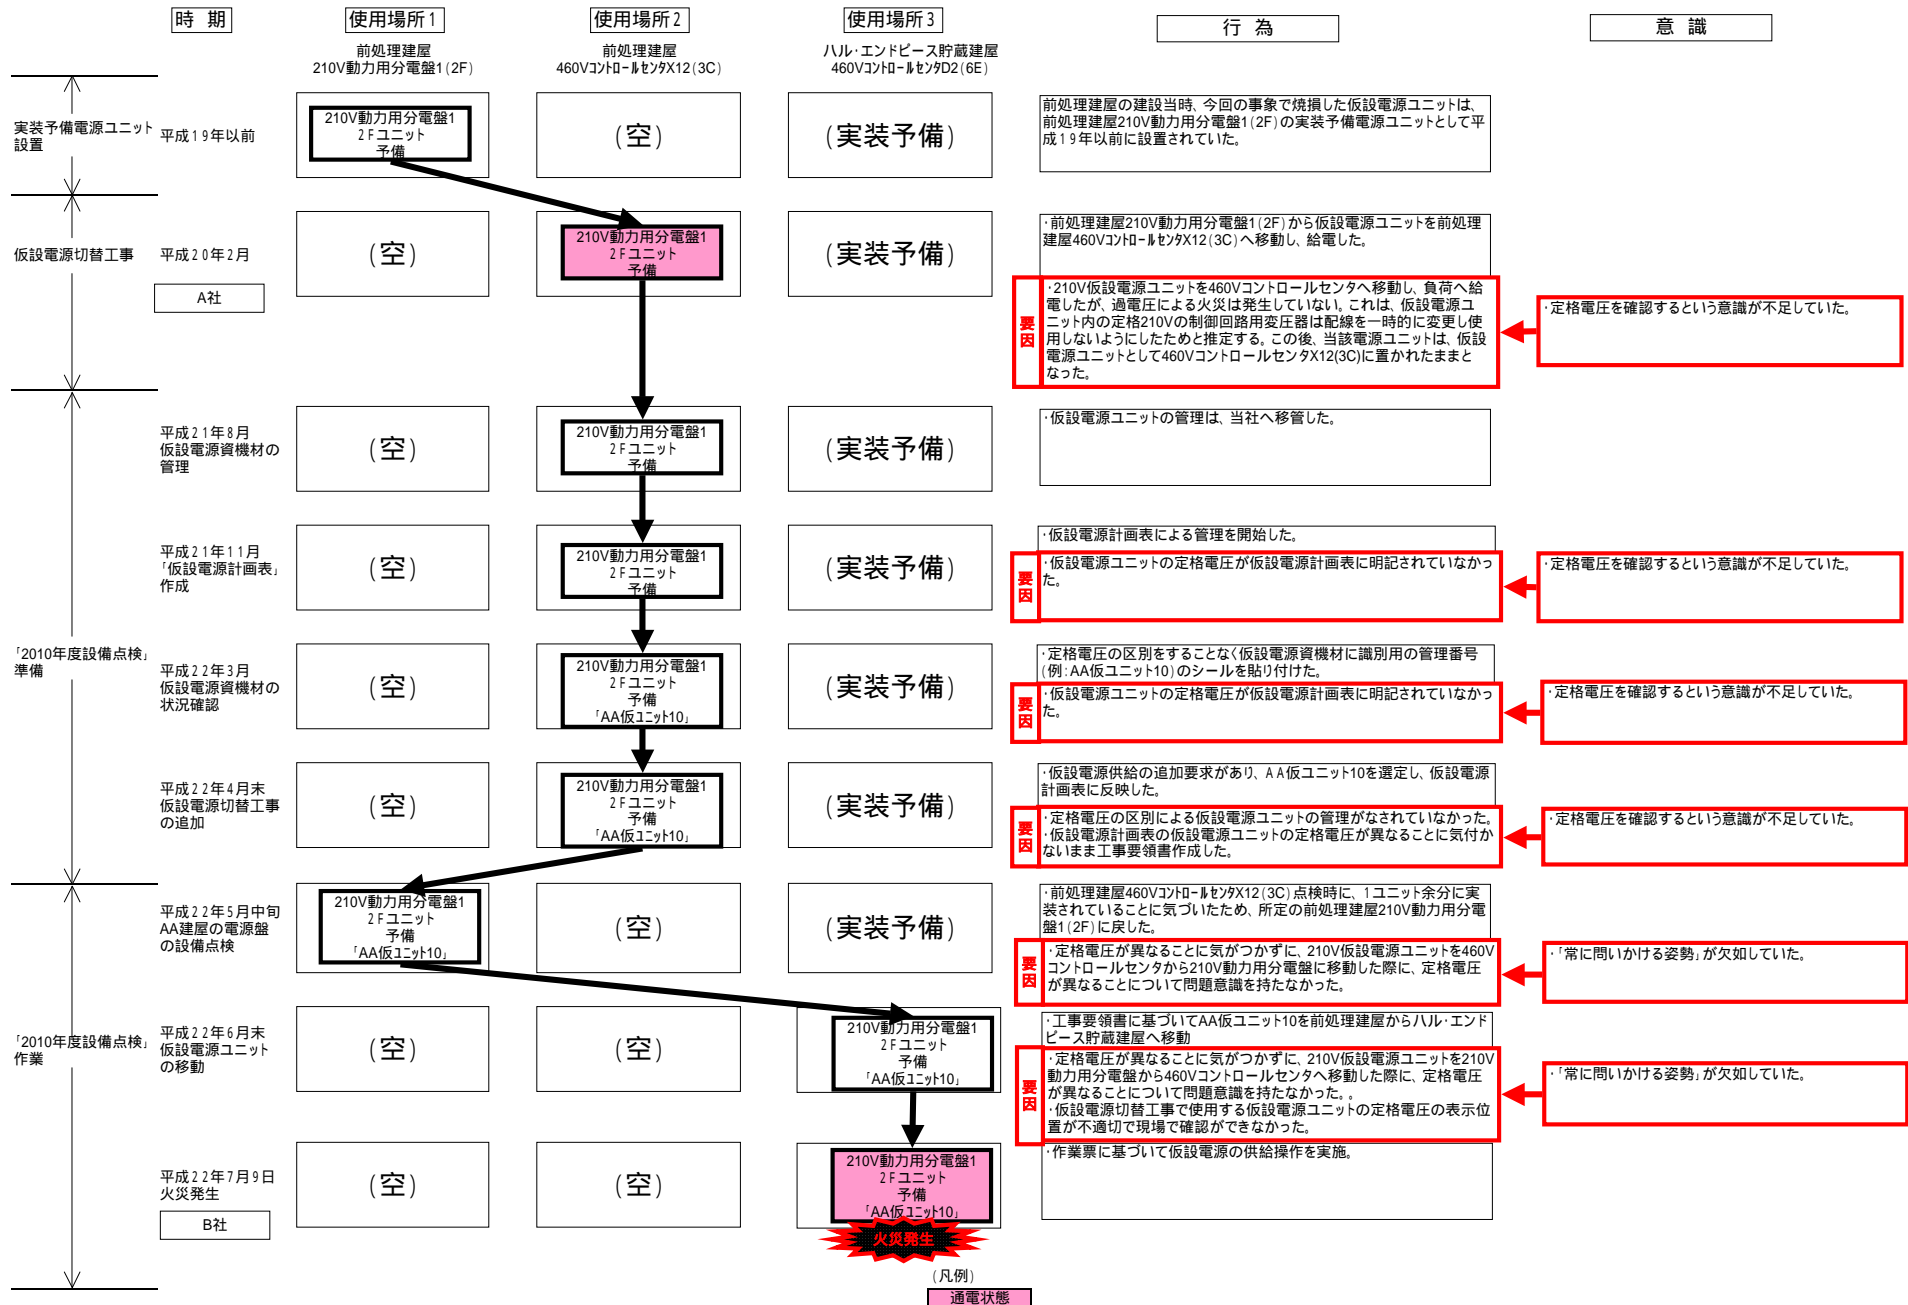
仮設電源ユニット及び仮設電源計画表の経緯

- (1) 火災の発生した仮設電源ユニット（以下、「当該電源ユニット」という。）は、前処理建屋の建設当時において、同建屋の 210V 動力用分電盤 1 (2F) の実装予備電源ユニットとして平成 19 年以前に設置された。
- (2) 平成 20 年 2 月、設備点検における仮設電源切替工事の際、当該電源ユニットを給電元の仮設電源ユニットとして、同じ前処理建屋にある定格 460V の 460V コントロールセンタ X12(3C)へ移動し、負荷へ給電したが、過電圧による火災は発生していない。これは、仮設電源ユニット内の配線を一時的に変更し、定格 210V の制御回路用変圧器を使用しないようにしたためであると推定される。この後、当該電源ユニットは、仮設電源ユニットとして 460V コントロールセンタ X12(3C)に置かれたままとなった。

- (3) 平成 21 年 8 月に協力会社が管理していた仮設電源切替工事用の資機材を当社へ移管した。その後、平成 21 年 11 月に次年度設備点検の準備のため、仮設電源切替のための「仮設電源計画表※」を新規に作成したが、定格電圧を確認するという意識が不足していたことにより仮設電源ユニットの定格電圧を明記せず、また、定格電圧の区別をすることなく仮設電源ユニット等に識別用の管理番号を割りあて、シールを貼り付けた。

- ※ 仮設電源切替工事における仮設電源の割りあて等を記載した表。
- (4) 仮設電源切替工事の追加要求として、火災に至ったハル・エンドピース貯蔵建屋 460V コントロールセンタ D2(6E)からハル・エンドピース貯蔵建屋 460V コントロールセンタ X(5A)の負荷に給電することを「仮設電源計画表」に反映したが、定格電圧の区別による仮設電源ユニットの管理がなされていなかったため、給電元の仮設電源ユニットとして当該電源ユニットを選定し、定格電圧が異なることに気付かないまま工事要領書を作成した。

- (5) 平成 22 年 5 月に、設備点検として、460V コントロールセンタ X12 および 210V 動力用分電盤 1 の点検を実施していた協力会社作業員が、460V コントロールセンタ X12(3C)にあった当該仮設電源ユニットを建設当初の実装位置である 210V 動力用分電盤 1 (2F)へ戻したが、「常に問いかける姿勢」が欠如していたため、移動元である 460V コントロールセンタ X12 と移動先である 210V 動力用分電盤 1 の定格電圧が異なることについて問題意識を持たなかった。

(6) 平成22年6月末、工事要領書に基づき当該電源ユニットを前処理建屋 210V 動力用分電盤 1 (2F) からハル・エンドピース貯蔵建屋 460V コントロールセンタ D2 (6E) へ移動させた際、作業員は「常に問いかける姿勢」が欠如していたことにより、移動元である 210V 動力用分電盤 1 と移動先である 460V コントロールセンタ D2 の定格電圧が異なることについて問題意識を持たなかった。
