再処理事業所 出入管理建屋のバイオアッセイ分析室における
冷却水チューブの焦げ痕の確認について

平成22年6月21日（月） 11時34分

再処理事業所 出入管理建屋バイオアッセイ分析室（核燃料物質使用施設及び放射性同位元素等の使用施設の管理区域内）

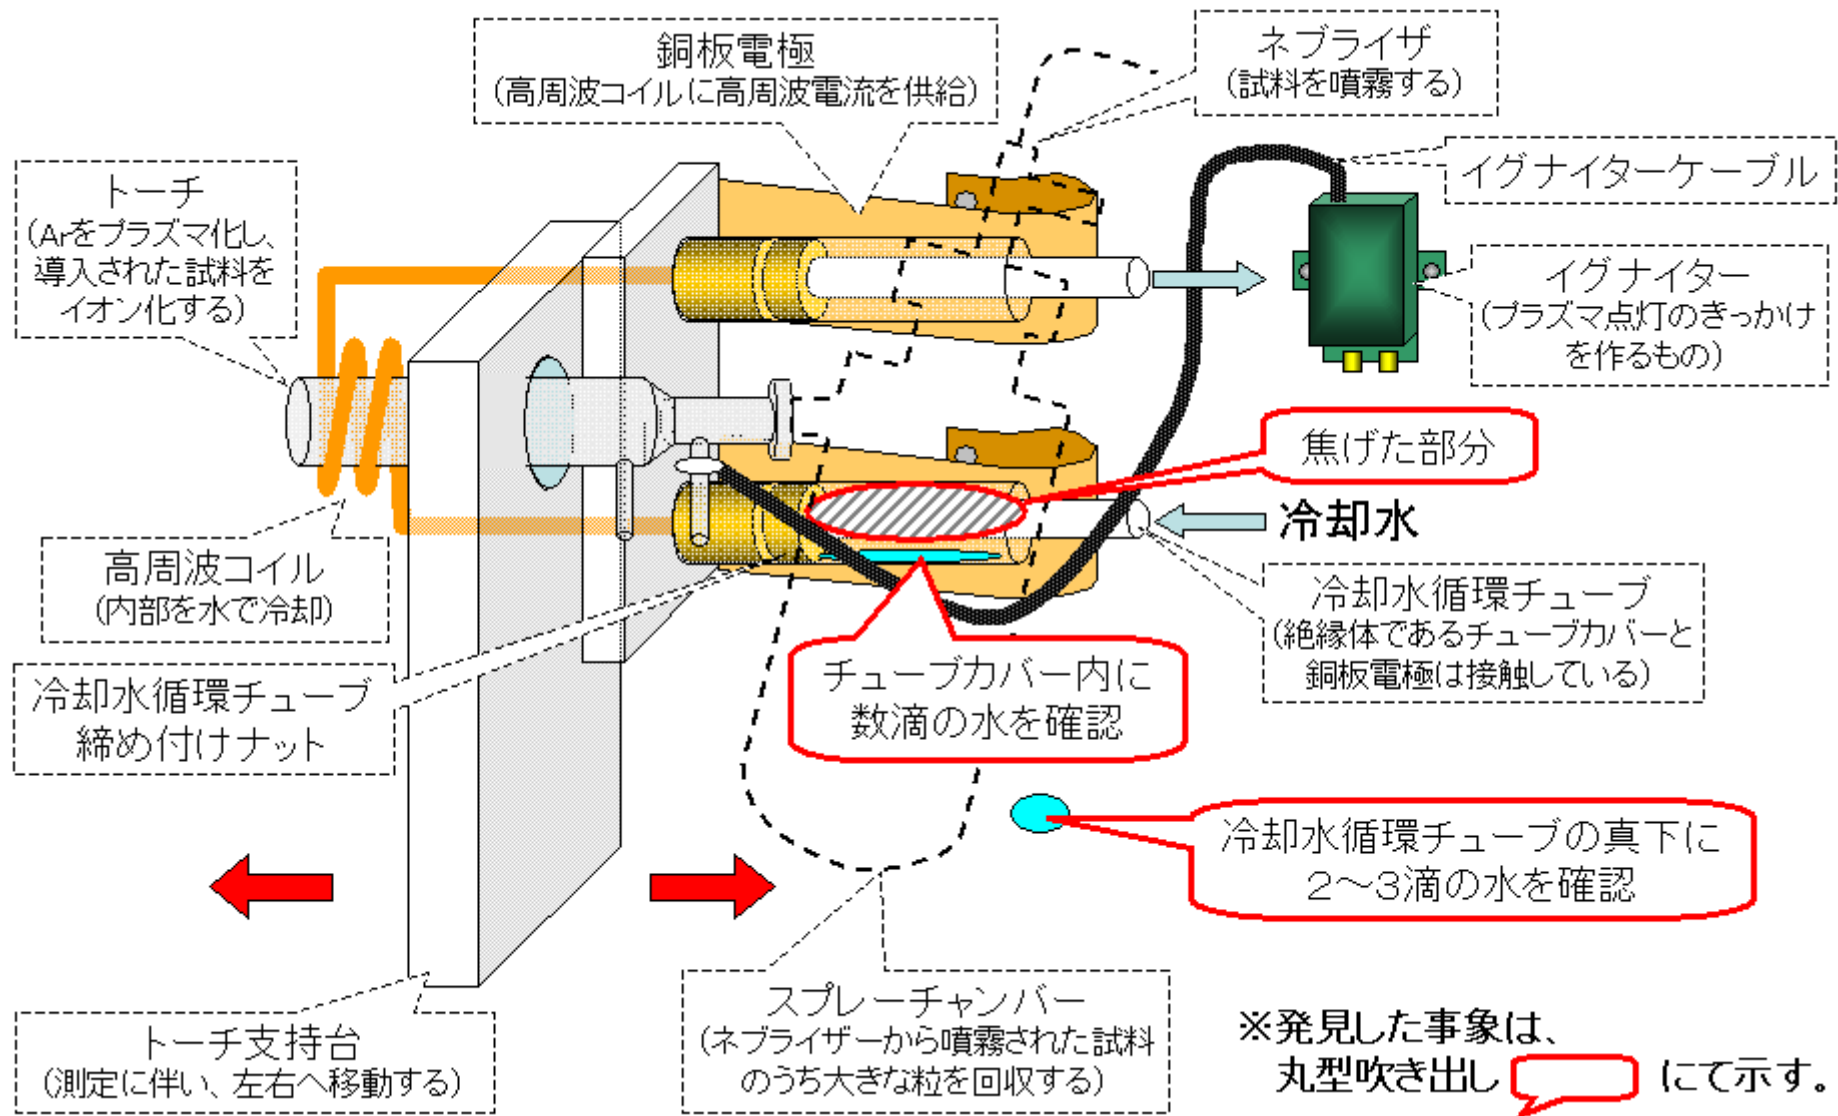
火災発生箇所の詳細図

このため、協力会社社員が装置内部の状況を確認したところ、プラズマ発生部の冷却水循環チューブ及びチューブカバーの一部（長さ：約4cm程度）が焦げたようになっていることを発見し、その旨を放射線管理課員に連絡した（添付資料-1～4参照）。

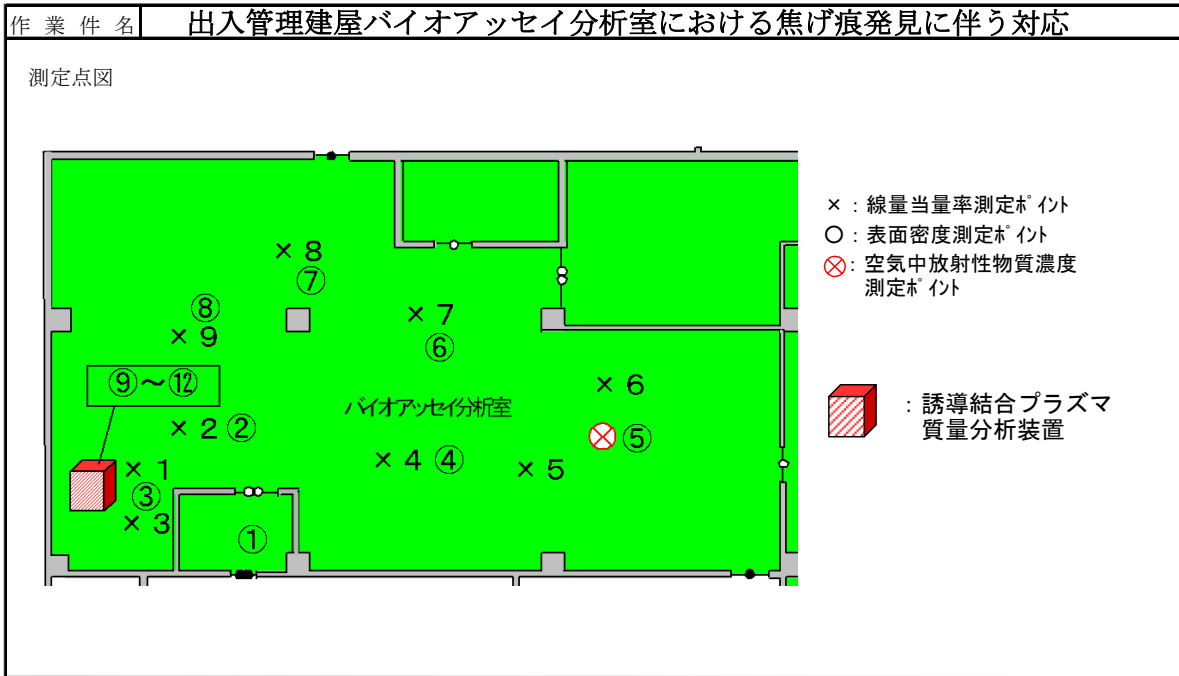
放射線環境測定記録

測定結果: 測定点(x1~x9) 検出下限値未満(γ 線 $<1.0 \mu\text{Sv/h}$)

測定結果: 測定点(①~⑫) 検出下限値未満(α 線 $<1.7 \times 10^2 \text{Bq/cm}^2$ $\beta(\gamma)$ 線 $<3.4 \times 10^{-2} \text{Bq/cm}^2$)

測定結果: 測定点(⊗) 検出下限値未満(α 線 $<1.6 \times 10^9 \text{Bq/cm}^3$ $\beta(\gamma)$ 線 $<3.3 \times 10^{-9} \text{Bq/cm}^3$)

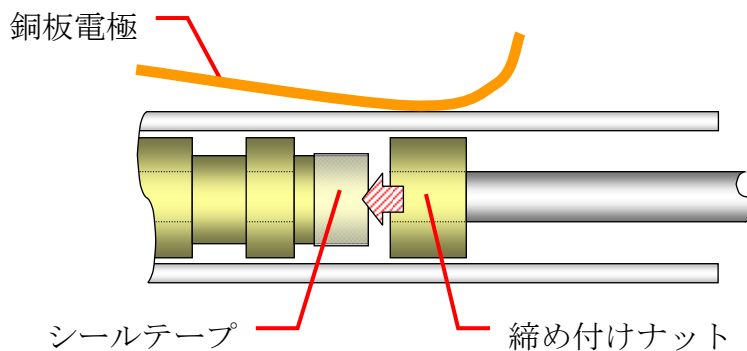
図1 冷却水循環チューブ締め付けナットの導電性試験

冷却水循環チューブ締め付けナットの劣化により、接続部に導電不良が発生したことが放電の原因であるかどうかを検証するため、冷却水循環チューブ締め付けナット接続部へ、シールテープを巻くことにより導電性を遮断し、銅板電極と冷却水循環チューブ締め付けナットとで故意に電位差を作り出すことにより、放電現象の再現試験を実施した（図1）。しかし、本試験で放電現象は再現しなかった。

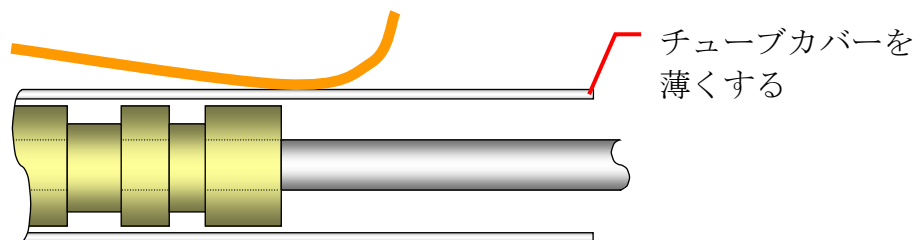
図2 チューブカバーの絶縁性試験

チューブカバーが減肉または劣化したことにより、絶縁不良となったことが放電の原因であるかどうかを検証するため、現状使用しているチューブカバーについて、厚みの異なるものを用意し、銅板電極と冷却水循環チューブ締め付けナットの距離を変えることにより放電現象の再現試験を実施した（図2）。

しかし、本試験で放電現象は再現しなかった。

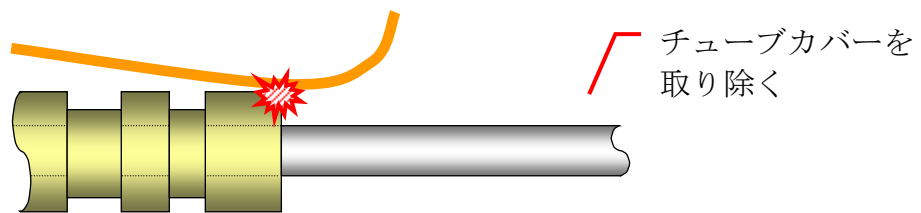
図3 チューブカバーを取り除いた強制放電試験

冷却水循環チューブ締め付けナットと銅板電極間での放電により、今回の事象と同様の焦げ痕ができるかを検証するため、絶縁の目的で使用しているチューブカバーを取り除き、冷却水循環チューブ締め付けナットと銅板電極を直接接触させた状態でプラズマを点灯させる強制放電試験を実施した（図3）。

その結果、プラズマ点灯時は放電が発生しなかった。

プラズマ点灯後のトーチ支持台移動時に微細な放電を確認したが、放電により冷却水循環チューブは炭化せず、トーチ支持台移動後もプラズマは正常に点灯し続けた。

また、冷却水循環チューブ締め付けナット及び銅板電極に現れた放電痕は、火災発生時とは異なる形状であった。（写真1）。

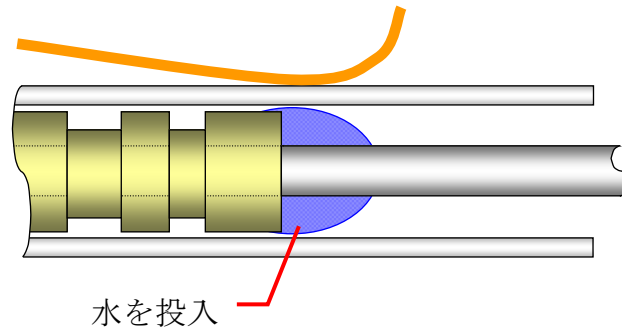
図4 冷却水漏れの状態でのプラズマ点灯試験

冷却水循環チューブまたは冷却水循環チューブ締め付けナットの劣化により、冷却水漏れが発生したことが放電の原因であるかどうかを検証するため、プラズマ点灯時、チューブカバー内の冷却水循環チューブ締め付けナット周辺に水を投入することにより、放電現象の再現試験を実施した（図4）。

しかし、本試験で放電現象は再現しなかった。

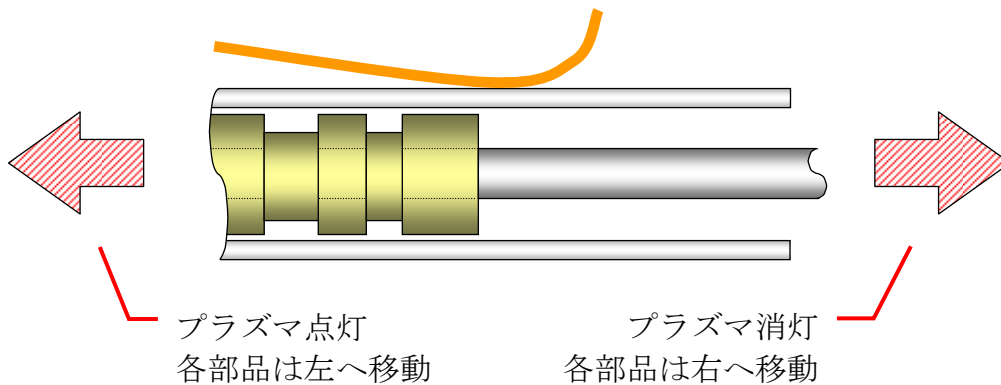
図5 多数回の駆動動作による耐久性試験

各部品への耐久性低下に伴い、劣化・変形等が生じたことが放電の原因であるかどうかを検証するため、プラズマ点灯時及び消灯時のトーチ支持台駆動を多数回（約2,000回）実施することにより、放電現象の再現試験を実施した（図5）。

しかし、本試験で放電現象は再現しなかった。

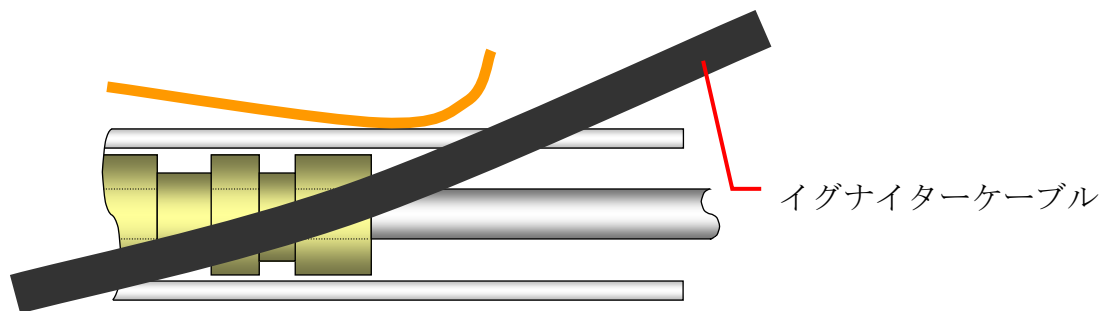
図6 イグナイターケーブルが近接した状態でのプラズマ点灯試験

(1) イグナイターからの高電圧供給時（プラズマ点灯時）、イグナイターケーブルが冷却水循環チューブ締め付けナット周辺に近接したことが放電の原因であるかどうかを検証するため、イグナイターケーブルを冷却水循環チューブ締め付けナット上部に配置し、プラズマ点灯を繰り返すことにより、放電現象の再現試験を実施した（図6）。

その結果、通常の青白い光とは異なる黄色い光が明滅し、装置内部からパチパチという音が聞こえた。また、冷却水循環チューブが焦げ、チューブカバーがイグナイターケーブルに沿って帯状に盛り上がったことを確認した（写真2）。

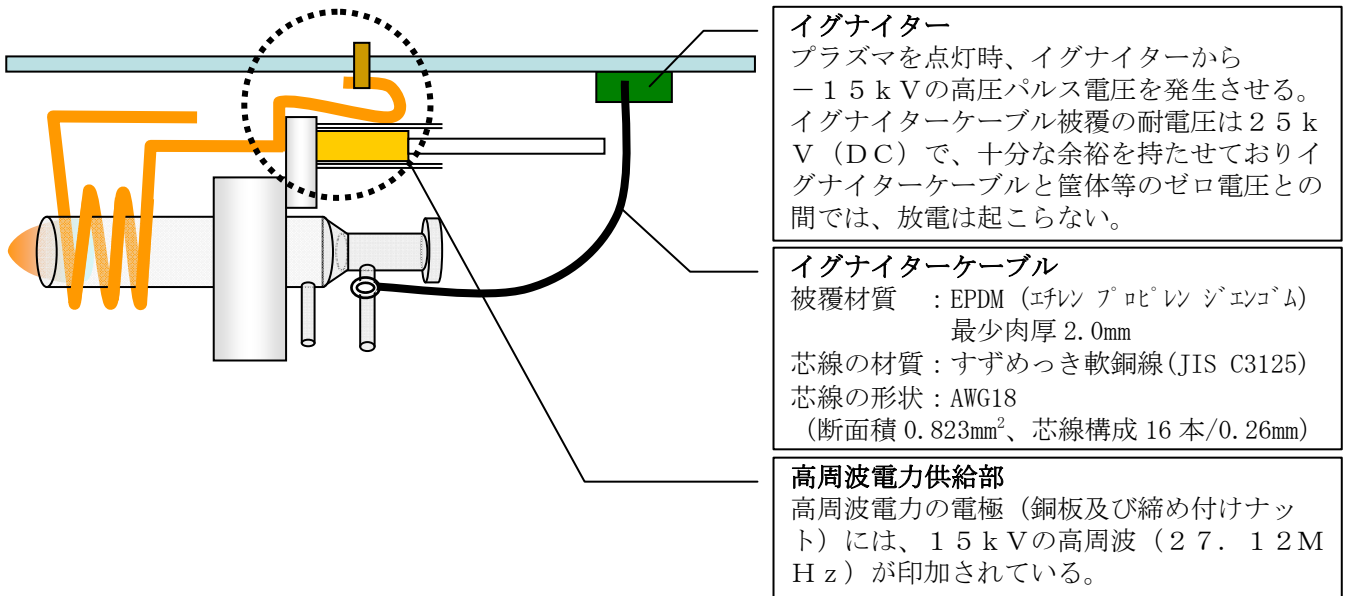
3. イグナイター及び高周波電力供給部の設計

1. 高周波電力供給部である冷却水循環チューブ締め付けナット端部とイグナイターケーブルが近接したために両者の間で放電が発生し、チューブカバーに貫通孔が生じた（図1）。

2. 最初の放電が起因となり、チューブカバー内側で放電が発生し、この放電に沿ってチューブカバーが帯状に盛り上がり、冷却水循環チューブ表面が炭化し、その煤がチューブカバー端部から噴出した（図2）。
