再処理施設 分離建屋高レベル廃液濃縮缶内の温度計保護管内への高レベル廃液の漏えいについて（報告）（改正版）【概要版】

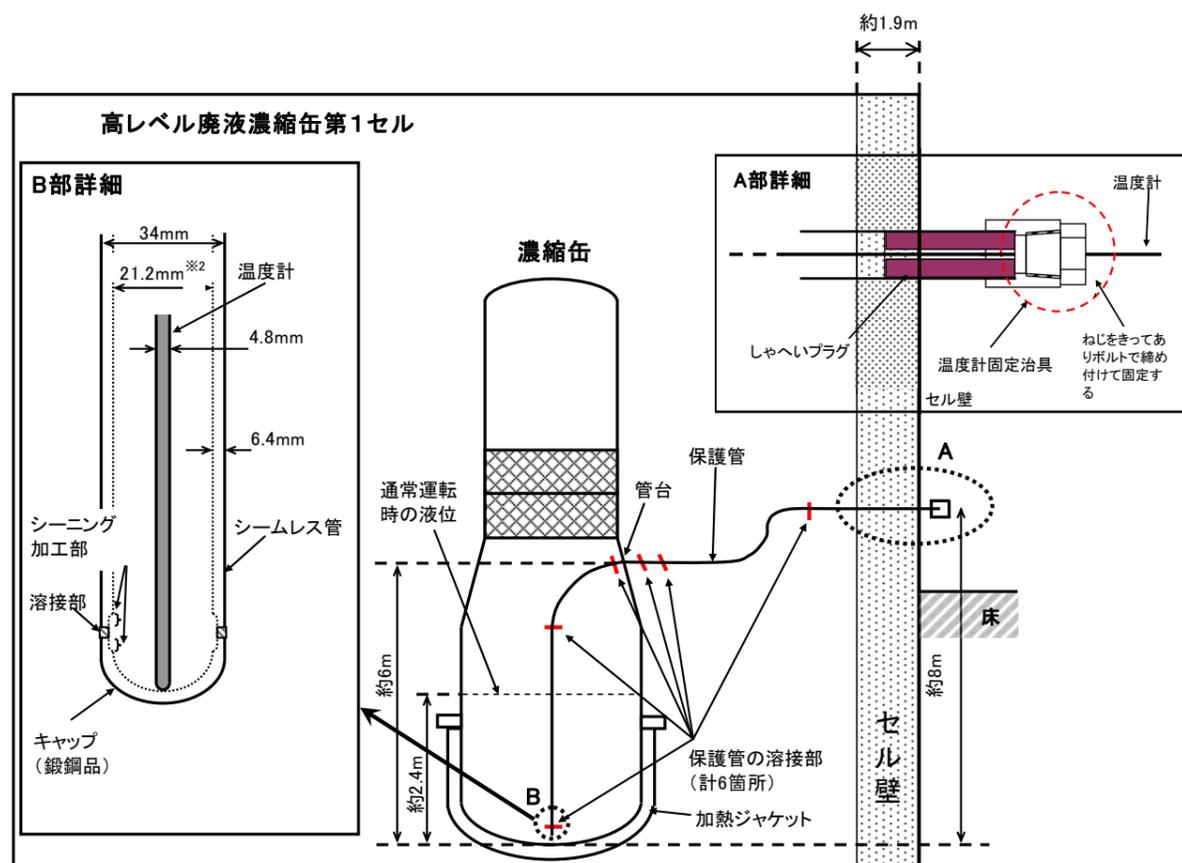
- 再処理施設分離建屋高レベル廃液濃縮缶第1セルに設置されている高レベル廃液濃縮缶Aの温度計交換作業（分離建屋南北第2廊下にて平成22年7月30日実施）において、温度計の先端が温度計保護管（以下、「保護管」という。）から作業エリア側に出た時点で線量当量率が上昇した。
- その後、汚染の発生源の調査を進めたところ、高レベル廃液濃縮缶内の保護管内に高レベル廃液が漏えいしている可能性があることを確認し、「使用済燃料の再処理の事業に関する規則」第19条の16第3号に該当すると判断し、平成22年8月2日国へ報告した。
- 本報告は、国の意見聴取会での質疑を踏まえ、保護管内に高レベル廃液が漏えいした事象に対する損傷状況調査、要因分析に基づく調査及び推定原因並びに復旧及び対策等を取り纏め平成22年11月30日に報告した内容を改正したものである。

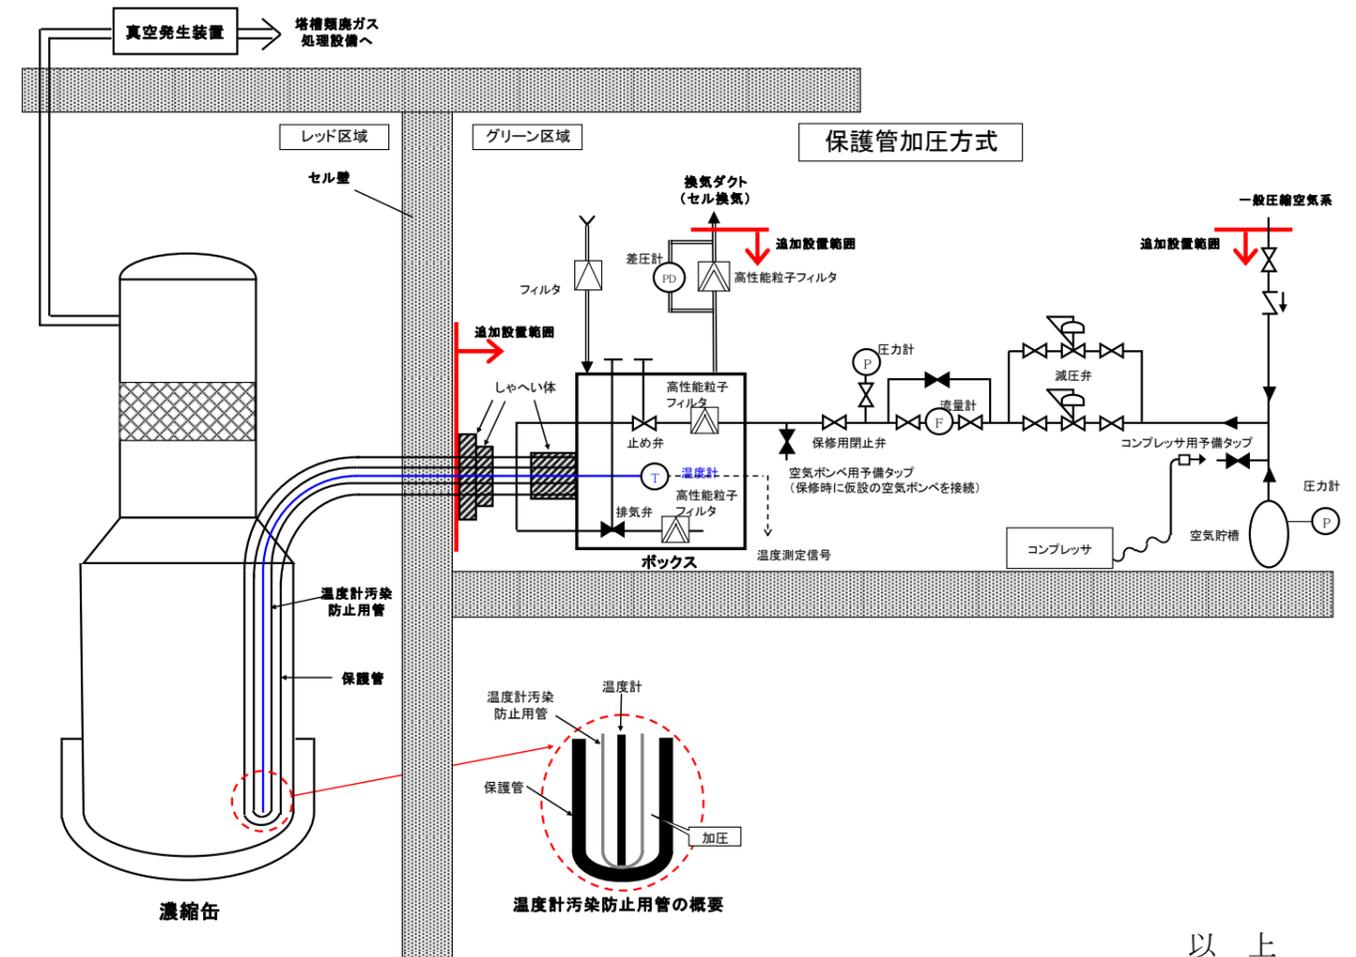
- ▶ 一方、今回の原因ではないが、トンネル腐食を誘発するような厳しい腐食環境では、全面腐食の観点でも機器に及ぼす影響についての評価が必要である。
- ▶ 0.2m o 1/L以上の硝酸溶液に接する機器のうち、常時接液するステンレス製の機器を対象として調査を行い、予防処置が必要な機器の抽出を行うこととした。
- ▶ 抽出作業の結果を受け、実施する予防処置に係る考え方は以下のとおり。
 - ・トンネル腐食が生じる可能性があるると判定された機器等については、その部位の温度を管理する措置を検討することとする。
 - ・全面腐食の観点で、腐食代以上の全面腐食が生じる可能性があるると判定された機器等については、減肉管理を検討することとする。
- ▶ また、当該濃縮缶と同じ設備である長期予備については、腐食環境緩和の対策を実施するが、念のための対応として、長期予備はセル内に人が入って作業が実施できることを考慮し、保護管に対して、二重管方式等の他の方策についてモックアップにより検証を実施した上で対応を検討することとする。
- ▶ さらに、今回の漏えい事象に鑑み、腐食に関するデータの拡充を図るとともに、今回の温度計保護管内部のように、アクセスが困難な箇所の損傷検出手法、損傷箇所の保守手法等について、長期的視点に立った当社の自主的活動として技術開発を進めていくこととした。
