保護管の調査結果

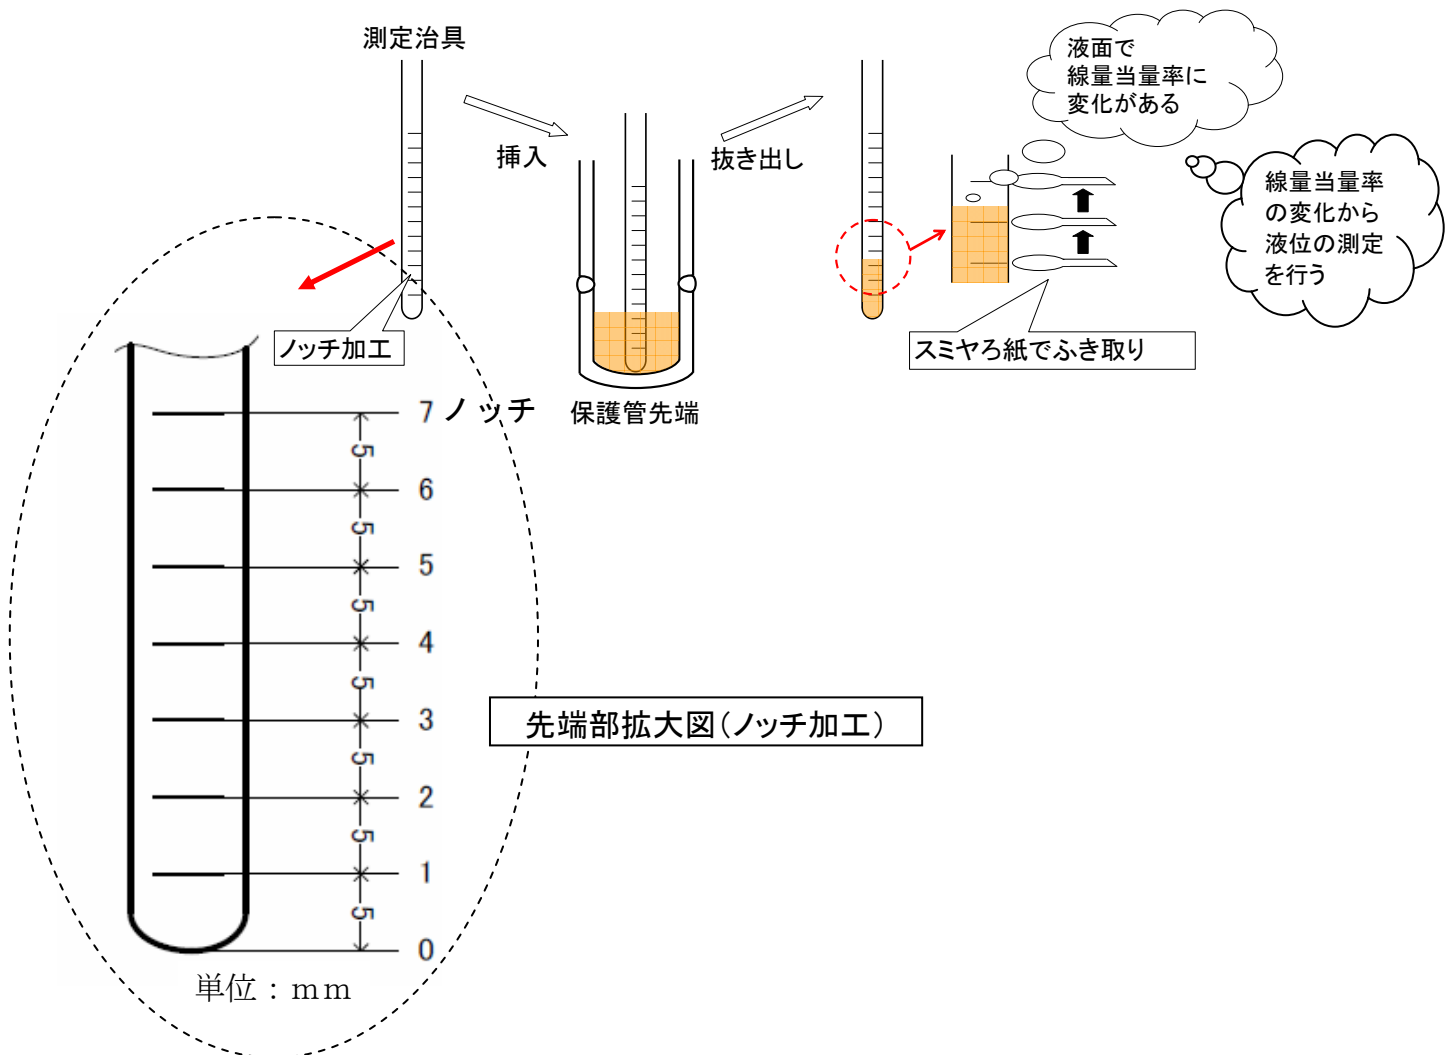
図1 調査方法概要図

液位の測定には、図1に示すように、ノッチ（刻み）加工（5 mm間隔で15目盛）した液位測定治具を保護管底部に着床するまで挿入し、引き抜いた後に各ノッチ部分をスミヤロ紙でふき取り、スミヤロ紙の線量当量率を測定する方法を用いた。これは、廃液が付着することにより液位測定治具表面の線量当量率が上昇することを利用し、液位の測定を行うものである。

ノッチ番号3と4をふき取ったスミヤろ紙の線量当量率に大きな差異があり、ノッチ番号4以降は $30 \mu\text{Sv/h}$ 以下で推移していることから、保護管内の液位は、測定治具先端から $15 \sim 20 \text{ mm}$ の間にあると推定した。(図2参照)

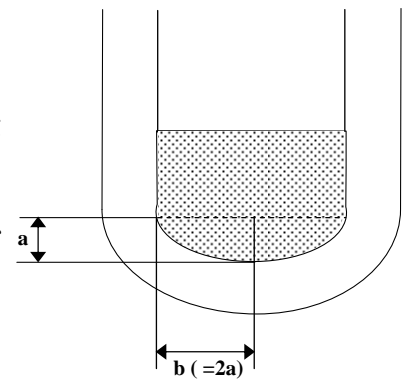
保護管の底部の実形状は、長半径 b が短半径 a の2倍となる正半楕円体形である。

当該保護管の内径は 21.2 mm であるため、液位が、 15 mm 及び 20 mm の場合の容積は以下のとおりとなる。

液位 15 mm の場合：約 4.7 cm^3

液位 20 mm の場合：約 6.5 cm^3

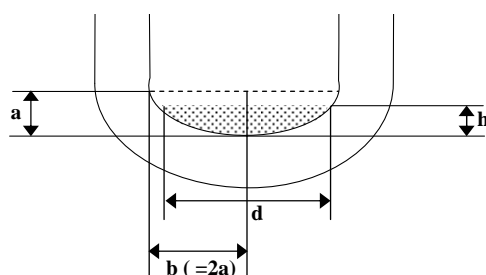
図 1 2 保護管先端部の断面形状

保護管の底部の実形状は、長半径 b が短半径 a の 2 倍となる正半楕円体形である。

この形状から、直径と量を深さ方向で算出すると表 4 のとおりになる。

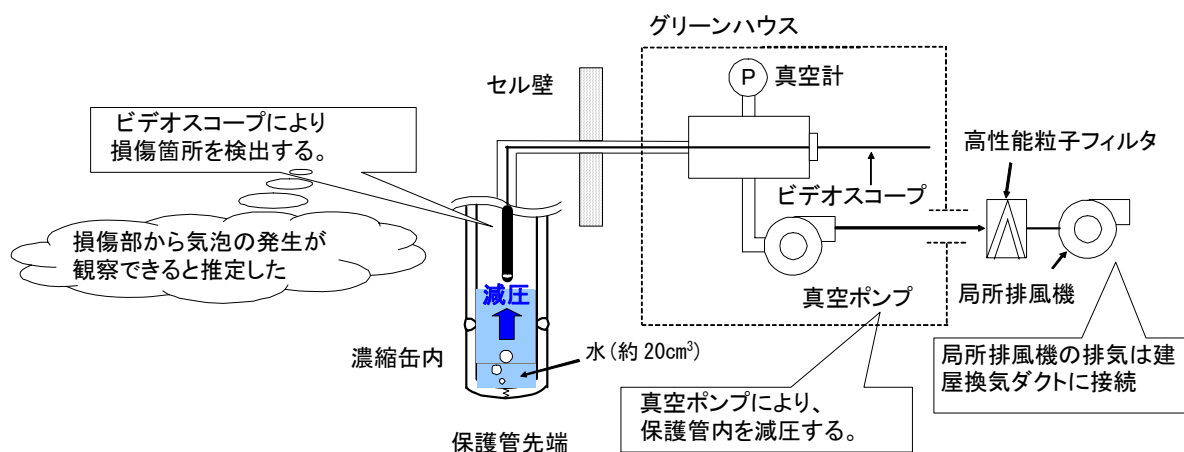
図 20 気泡による損傷箇所確認概要図

保護管内に少量の水（約 20 cm^3 ）を張った状態で保護管内を減圧し、損傷箇所より濃縮缶内部の気体を保護管内に流入させ、ビデオスコープで、気泡発生場所を観察することで、損傷箇所を確認する。（図 20 参照）

保護管内を減圧した結果、水の溶存空気による気泡の発生^{※11}が見られたが、同一場所からの気泡の発生がないことから、損傷箇所からの気泡の発生ではないと考えた。従って、損傷箇所の特定には至らなかった。(図2-1 参照)

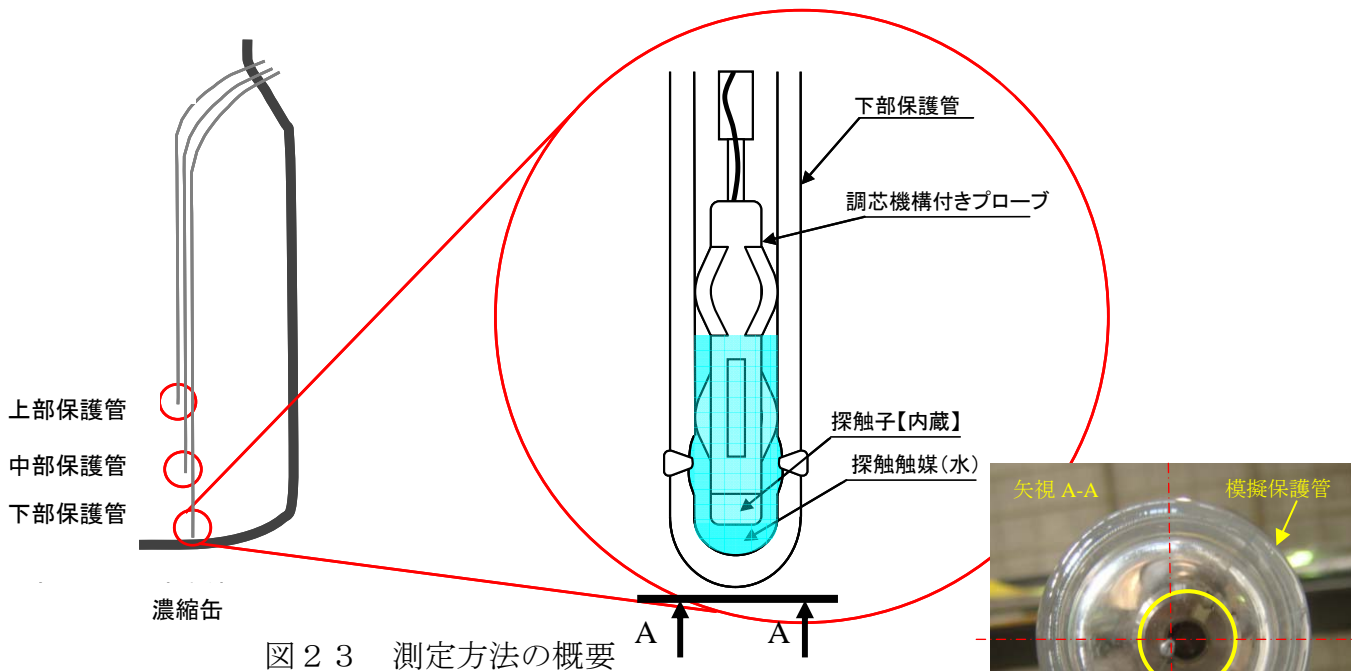
図 2 3 測定方法の概要

測定方法を図 2 3 に示す。測定は、漏えいが発生した下部保護管の底部、及び比較対象として上部保護管、中部保護管の底部について行った。なお、測定誤差を確認するために、各部位に対して 6 回の測定を行った。
