再処理施設 分離建屋高レベル廃液濃縮缶内の温度計保護管内への高レベル廃液の漏えいについて（報告）【概要版】

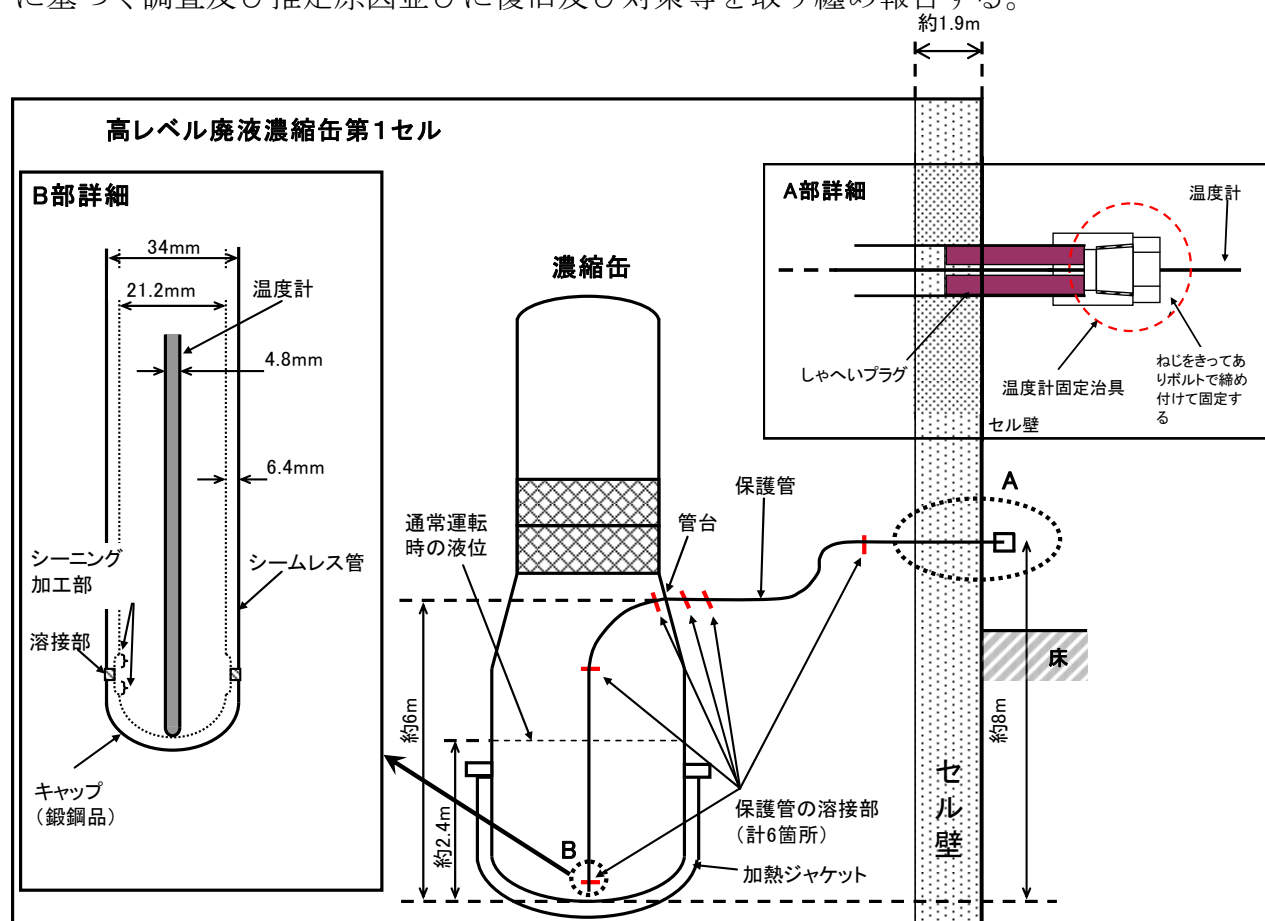
- 再処理施設分離建屋高レベル廃液濃縮缶第1セルに設置されている高レベル廃液濃縮缶Aの温度計交換作業（分離建屋南北第2廊下にて平成22年7月30日実施）において、温度計の先端が温度計保護管（以下、「保護管」という。）から作業エリア側に出た時点で線量当量率が上昇した。
- その後、汚染の発生源の調査を進めたところ、高レベル廃液濃縮缶内の保護管内に高レベル廃液が漏えいしている可能性があることを確認し、「使用済燃料の再処理の事業に関する規則」第19条の16第3号に該当すると判断し、平成22年8月2日国へ報告した。
- 本報告では、保護管内に高レベル廃液が漏えいした事象に対する損傷状況調査、要因分析に基づく調査及び推定原因並びに復旧及び対策等を取り纏め報告する。
