再処理工場 前処理建屋の遠隔保守装置での

焦げ痕の発見について

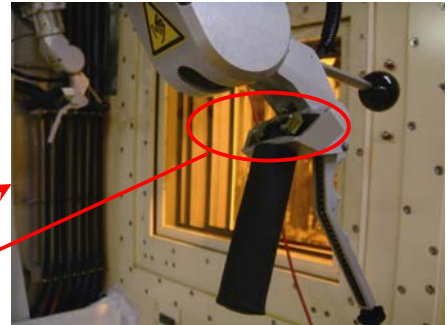
拡大(操作ハンドル部)

- ・スイッチ 6 個のうち 1 個（以下「当該スイッチ」という。）が、接点部とスイッチ先端の原型が残らないほど焼損していた。また、当該スイッチ部の操作ボタンの裏側が溶融していた。他のスイッチ 5 個については、当該スイッチに隣接する面が一部溶融していた。
- ・当該スイッチ以外のスイッチを分解調査した結果、接点において転移現象^{※3}が発生していることを確認した。
