再処理工場 ユーティリティ建屋における運転予備用ディーゼル発電機への
重油供給配管からの漏えいについて

1. 事象概要

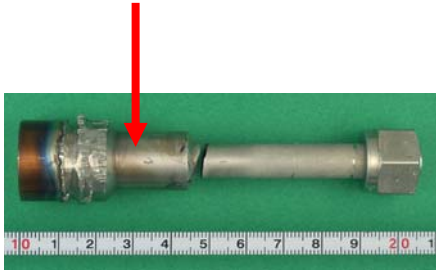
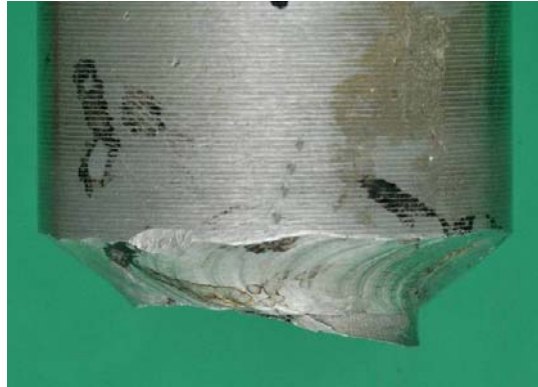
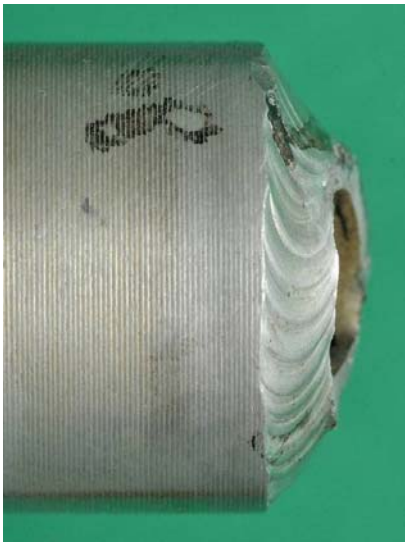
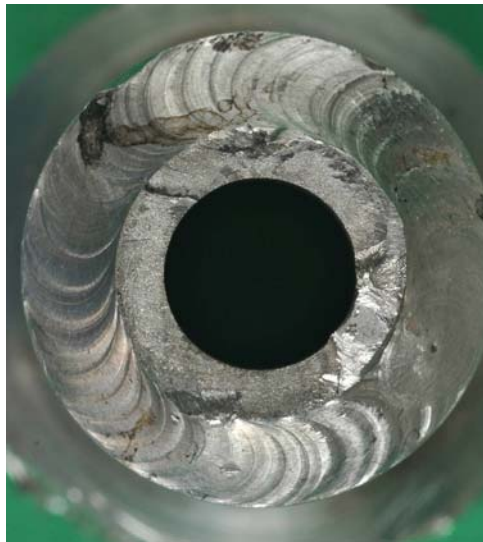
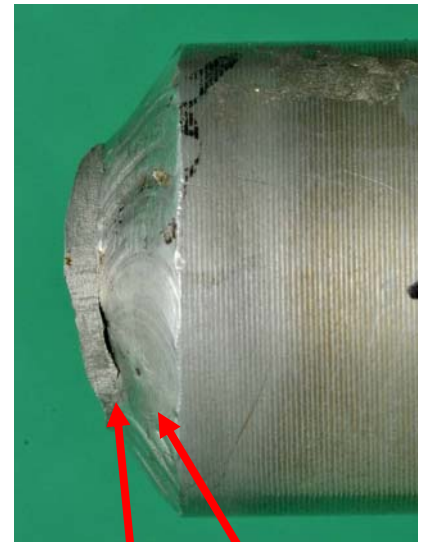
パイプチューブアダプター

調査項目	調査内容	結果
外観観察	目視	<p>【添付資料1-1、1-2】</p> <ul style="list-style-type: none"> ・ステンレスチューブが破損していることを確認した。 ・破損箇所は母材と溶接部の境界（溶接端）であった。 ・破面近傍の溶接端に他の微小き裂も確認した。 ・溶接ビードには外観上、異常は認められなかった。
マクロ破面観察	破壊の形態を確認するため（静的破壊、疲労破壊など）、目視やルーペにて観察	<p>【添付資料2】</p> <ul style="list-style-type: none"> ・破面は比較的平坦であり、金属疲労の様相を呈していた。 ・破損の起点部は、破面の流れ模様が収れんするステンレスチューブの外面側の溶接端であった。 ・一部繋がっていた箇所の面積は極僅かであり、大部分が貫通破面であった。 <p>⇒ 以下のSEMの観察結果より、貫通破面の起点部とその他部位で金属疲労の特徴を示す破面を確認できたことから、この貫通破面は金属疲労によるものと推定する。</p>
走査型電子顕微鏡（SEM）による観察	破壊の形態を詳細に確認するため、SEMにて観察	<p>【添付資料3】</p> <p>（破損の起点部）</p> <ul style="list-style-type: none"> ・<u>起点部において、金属疲労の特徴である組織依存型模様を呈していた。</u> <p>（その他部位）</p> <ul style="list-style-type: none"> ・<u>起点部と一部繋がっていた箇所の破面部の中間位置でも金属疲労の特徴である組織依存型模様を呈していた。</u> ・<u>一部繋がっていた箇所の破面部の近傍の破面は、組織依存型模様と若干のストライエーション*が確認された。</u> ・一部繋がっていた箇所の破面部（破面を観察するために切断した箇所）には、延性破壊の特徴であるディンプルパターンが確認された。 <p>※き裂が徐々に進展した際に破面に残る縞模様（金属疲労の特徴）。</p>

微小き裂

溶接部

パイプチューブアダプター側の外観状況

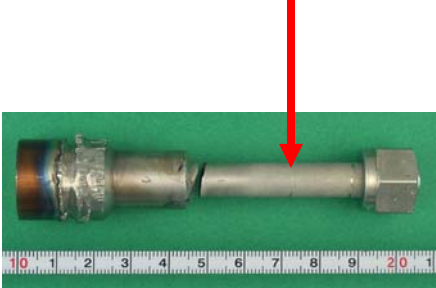
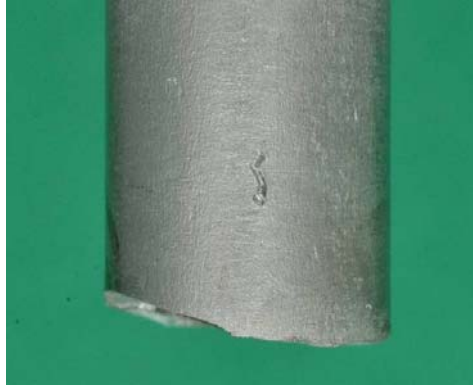
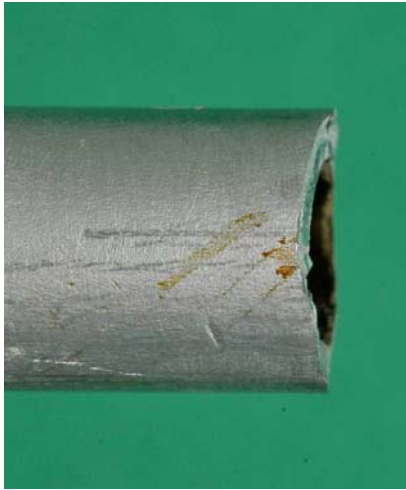
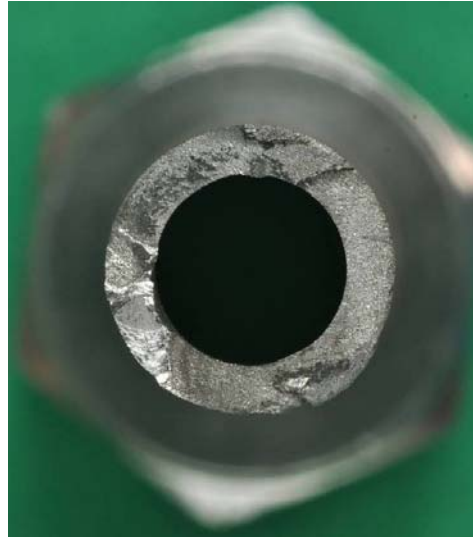
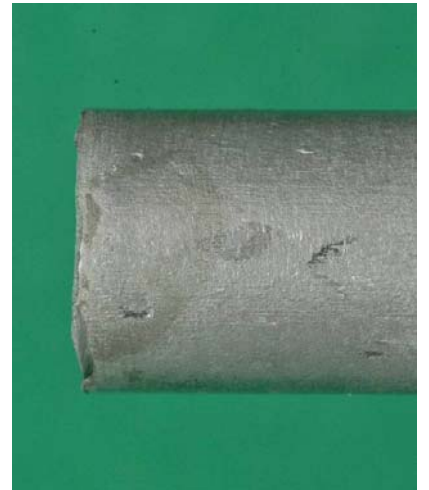
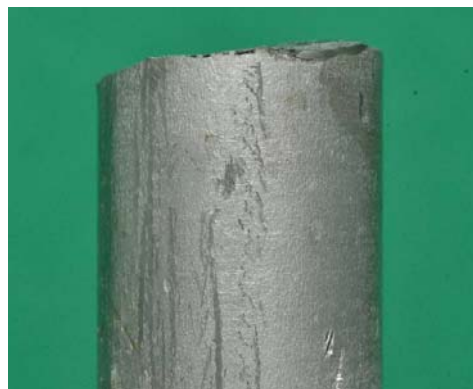
ステンレスチューブ

ステンレスチューブ側の外観状況

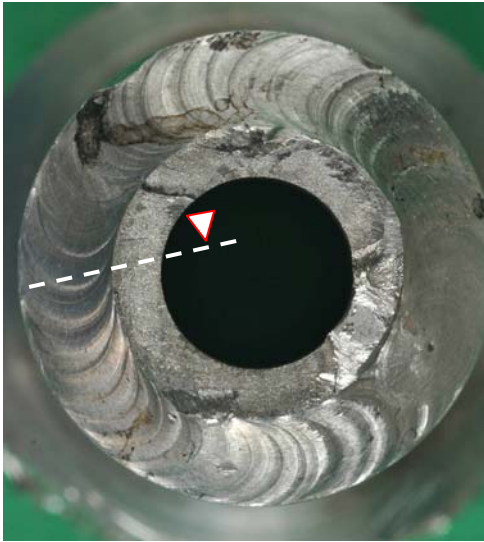
パイプチューブアダプター側の
断面組織観察位置

<p>起点部の断面組織観察</p>	<p>母材や溶接部の溶け込み及び熱影響、欠陥などの状態をSEMにて観察</p>	<p>【添付資料4】</p> <ul style="list-style-type: none"> ・断面の破面部はステンレスチューブの外面側の溶接端から内面側に向けて斜めに入り、途中から直線状に内面側まで貫通していた。 <p>⇒ 金属疲労により溶接端に生じたき裂が振動のたびに、内面側に向けて斜めに進展し、途中から直線上に配管の内面側までき裂が進展した形跡と推定する。</p> <ul style="list-style-type: none"> ・溶接部の溶け込みに異常はなかった。 ・母材の熱影響及び欠陥は確認されなかった。
<p>浸透探傷検査</p>	<p>配管表面の傷を見つけるため浸透探傷検査の実施</p>	<p>【添付資料5】</p> <ul style="list-style-type: none"> ・ステンレスチューブ側の溶接端の微小き裂と金属性補修剤除去時の傷以外に有意な傷は認められなかった。
