停電によるウラン濃縮工場の生産運転の停止について

1. 事象の概要

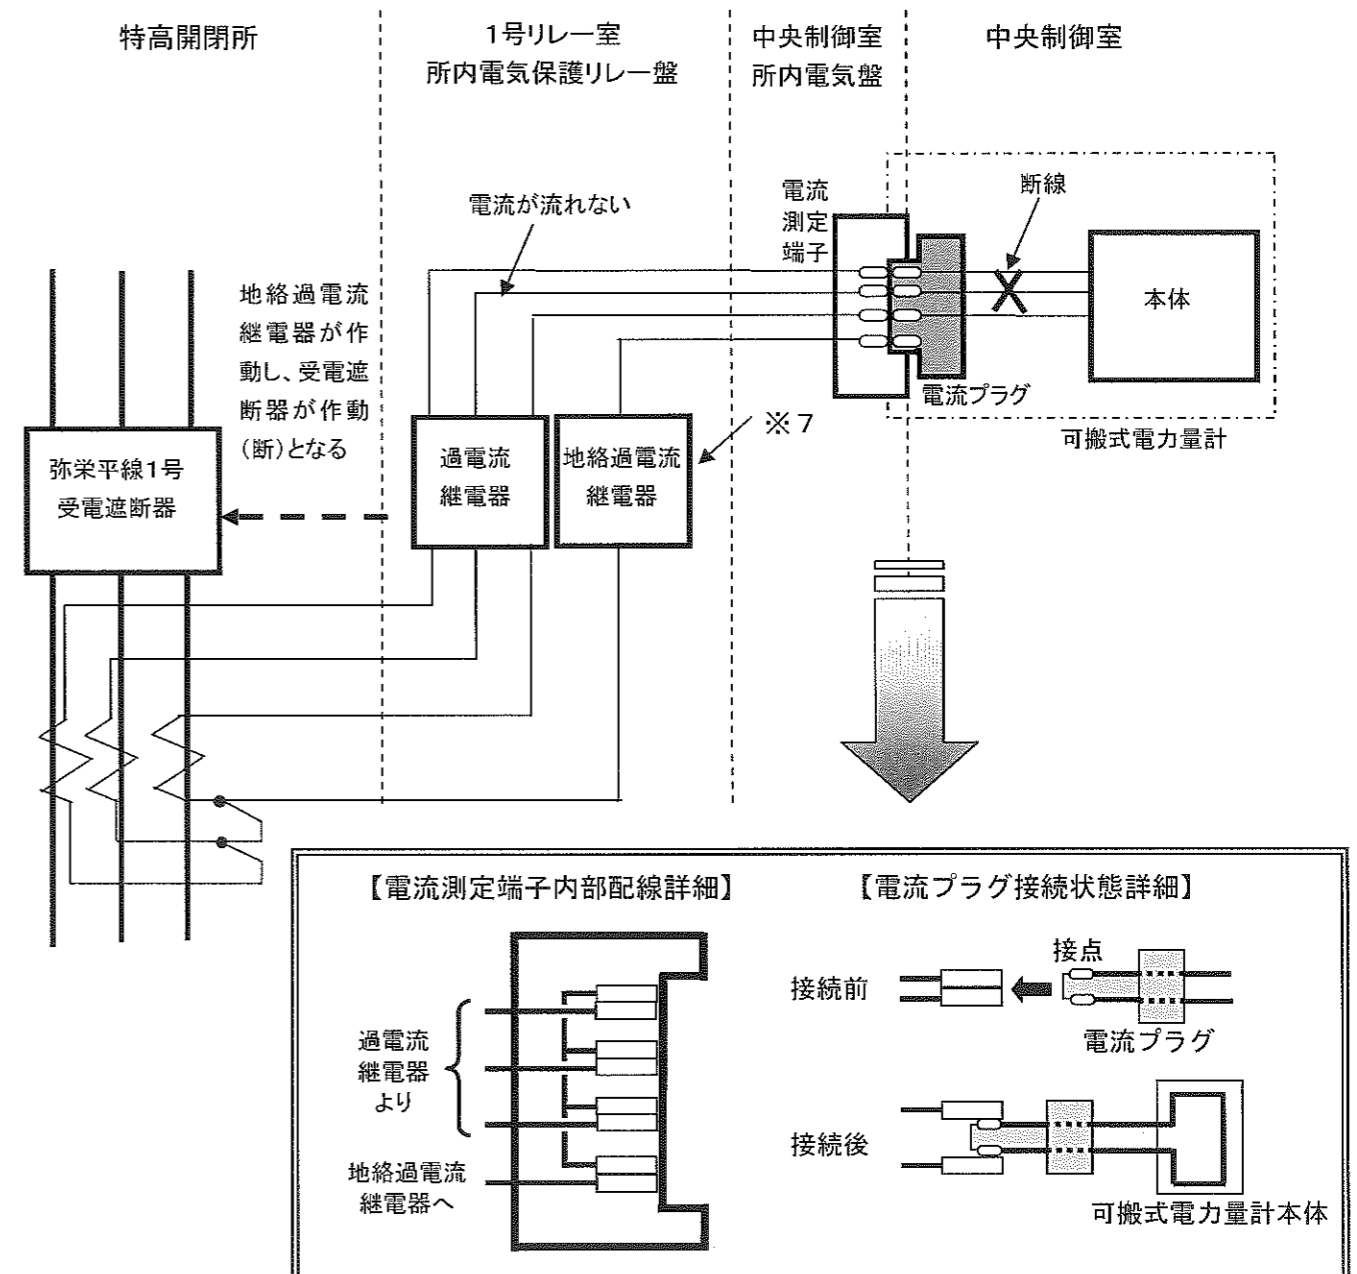
- ① 作業員が所内電気盤の電流測定端子に電流プラグを接続した直後に停電が発生した。
- ② 電流プラグの結線状態をテスターで確認した結果、1本が断線していることを確認した。
- ③ 断線した状態で電流プラグを接続したことで、過電流継電器につながる回路内の配線1本に電流が流れなくなったことにより、地絡過電流継電器が作動し、受電遮断器が作動(断)した^{※7}。

※7: 過電流継電器につながる回路内の配線3本には、通常同じ大きさの電流が流れており、それらに一定以上の差異が生じると、地絡過電流継電器が作動する仕組みとなっている。

- ① 電力量測定作業については、重要な作業として位置づけ、現場作業は二人作業で実施することを明記し、一人が手順書どおり実施していることをステップ毎に確認しながら進めるとともに、確実に実施するため作業記録を作成し、運転課長の承認を得るように仕組みを改善した。また、本作業以外の作業についても手順書の内容や不具合発生時の影響を確認し、生産停止や設備故障に至る可能性がある作業を重要な作業として位置づけ、同様な仕組みに改善した。
