日本原燃株式会社

再処理事業所 技術開発研究所屋外におけるボイラ用重油配管からの漏えいについて
(原因と対策)

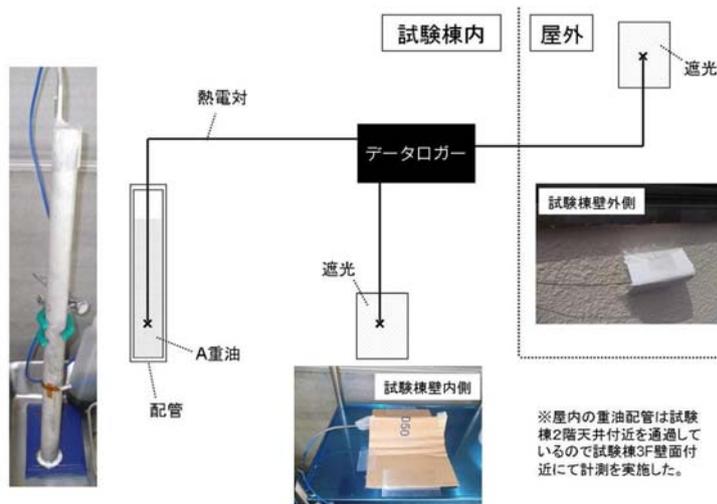
図3 温度測定方法

1日の外気温変動が配管内の重油温度へ与える影響について、試験装置（図3参照）を製作し、外気温、建屋（試験棟）内温度、試験用の模擬配管内重油温度を同時に測定することにより確認した。その結果から、1日の外気温変化が1.3℃程度の場合、建屋内温度変化は6℃程度、配管内重油温度変化は4℃程度であった（図4参照）。

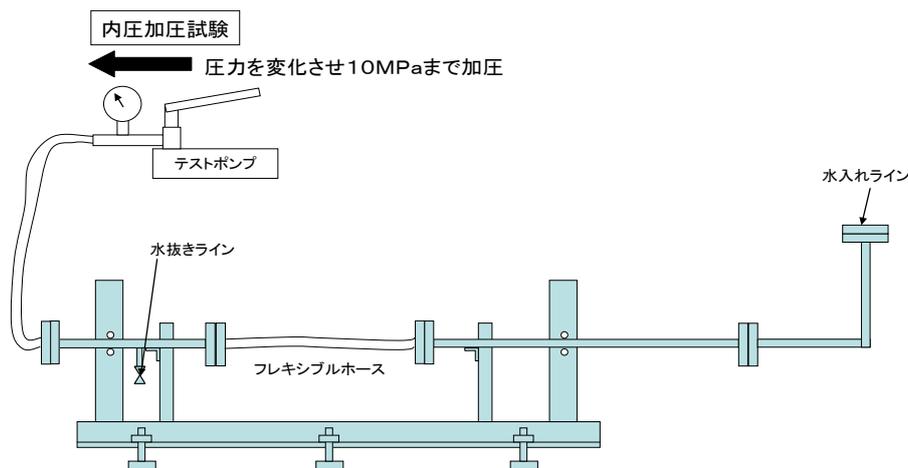
図6 内圧試験装置

配管内部の重油の膨張がフレキシブルホースに与える影響を評価するため、フレキシブルホースが塑性変形^{*1}し始める圧力を調査した。調査は、内圧試験装置（図6参照）を用いて、1MPa刻みでフレキシブルホースの内圧を上昇させ（水圧）、塑性変形が始まる圧力を確認する方法で行った。

調査の結果、内圧が2MPa程度の上昇で塑性変形が発生（約5mmの伸び、
