再処理工場敷地内 第2 一般排水処理建屋内（現場制御盤内のケーブル）

における焦げ痕の発見について

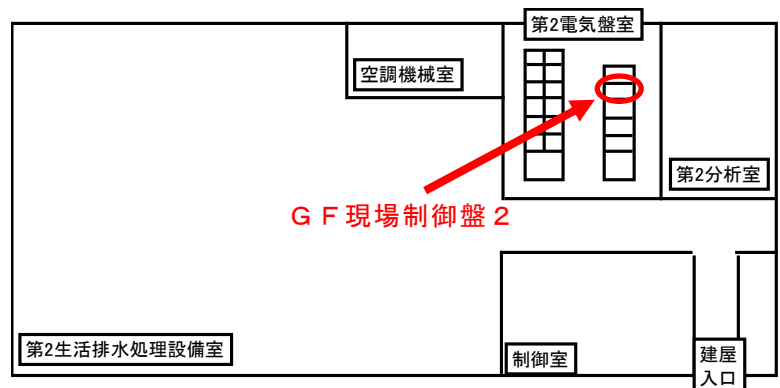
図-2 現場制御盤の配置

平成25年2月6日、再処理工場敷地内の第2一般排水処理建屋<sup>※1</sup>（図-1 参照）内において電動機<sup>※2</sup>の点検中に、電動機を操作するための「GF<sup>※3</sup>現場制御盤2」（図-2 参照）を確認したところ、10時35分頃、ケーブルの一部に焦げ痕を発見したため、直ちに公設消防に通報した。
