当社敷地内（港門付近のロードヒータ制御盤内）における
焦げ痕の発見について（原因と対策）

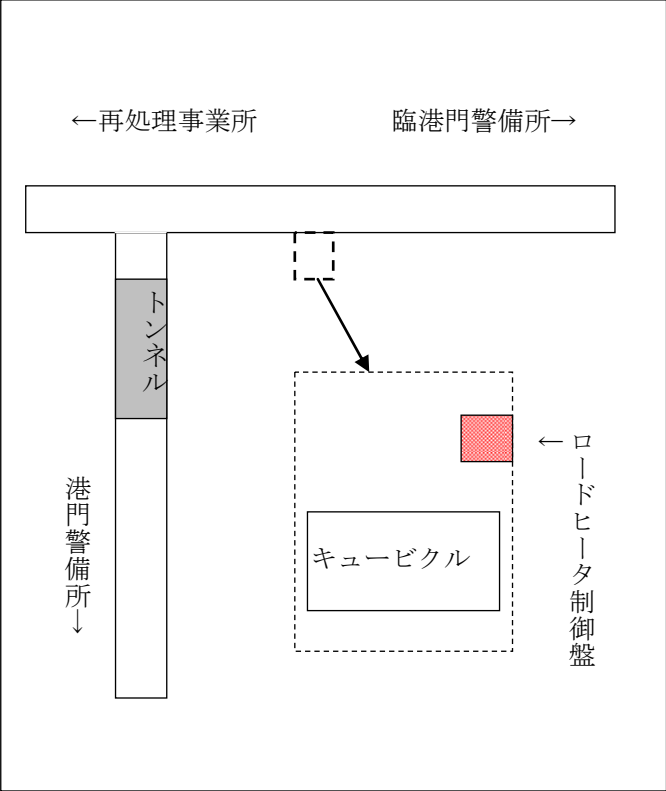
図-2 ロードヒータ制御盤位置図

2013年2月19日（火）14時50分頃、「専用道路照明設備他電気設備定期点検」における点検作業中に、協力会社作業員が当社敷地内の第2専用道路照明用第2キュービクル*（図-1 参照）脇に設置している「ロードヒータ制御盤」（図-2 参照）内のリレーの側部に焦げ痕を発見したため、14時52分に公設消防へ通報した。

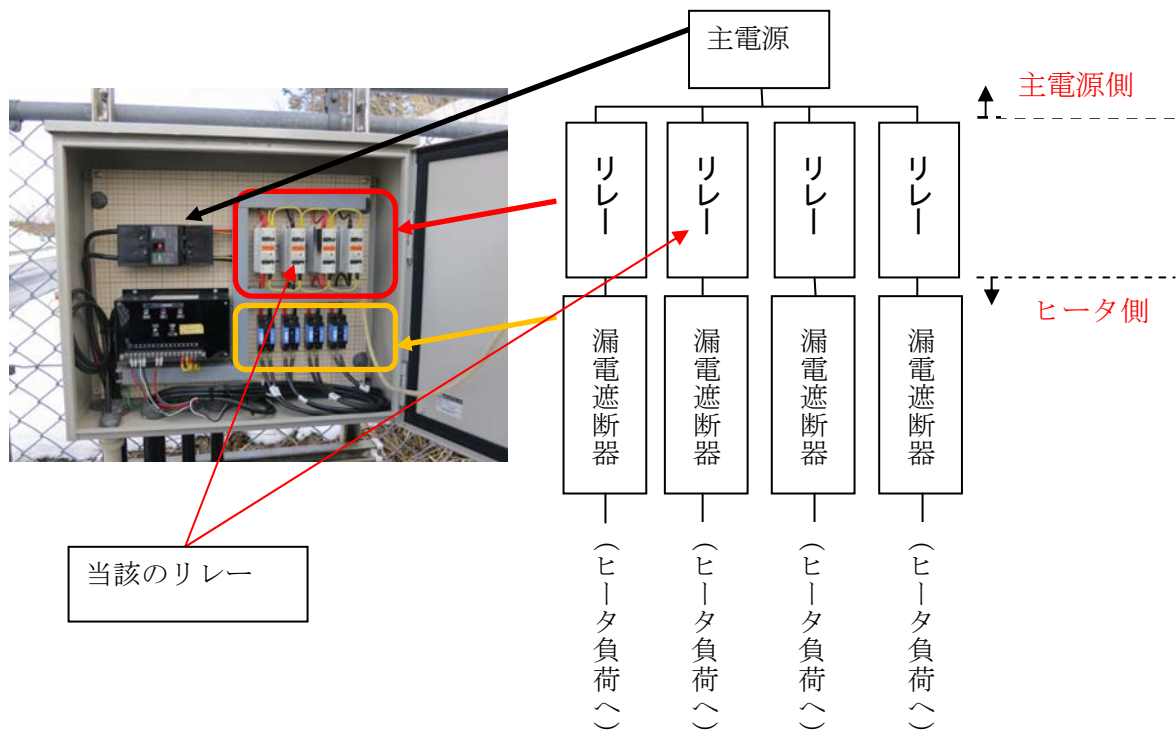
図-8 「ロードヒータ制御盤」概要図

- ・稼働時の繰り返し熱負荷によるはんだ接合部の劣化
- ・使用周辺温度の温度上昇
- ・ヒータ側の配線経路内での地絡※、短絡 (図-8 参照)

当該のリレーは、2001年に設置しており、使用期間がメーカー推奨交換目安10年を超えて長期稼働していること、当該のリレーの型式はリレー本体に放熱用のフィンが付いており、作動することによって発熱する仕組みのものであることから、稼働時の繰り返し熱負荷によるはんだ接合部の劣化が発生した可能性が考えられる。

③に示した半導体素子部が損傷する要因のうち、使用環境（設置場所周辺の温度上昇、ヒータ側の配線経路内での地絡、短絡）があるが、当該リレーの使用環境は、以下のとおりであり、半導体素子部損傷の要因となる状況は確認されなかった。

- ・当該のリレーが設置されていた「ロードヒータ制御盤」は、屋外に設置されているため、外気と同程度の温度であり、当該のリレー以外に発熱するものはないことから、設置場所周辺の温度上昇はない。
- ・当該リレーに焦げ痕を確認した際に、「ロードヒータ制御盤」は通電状態であり、盤内に設置してある当該リレーのヒータ側にある漏電遮断器が作動していない状態であった。この漏電遮断器はヒータ側の配線経路内で地絡、短絡を検知するために設置されており、漏電遮断器が作動していないことから、ヒータ側は正常であった。
