図-I. 1. 3. 1 第4ステップにおけるガラス温度等の推移

図一 I . 1 . 4 . 1 アクティブ試験で観察された事象の原因分析

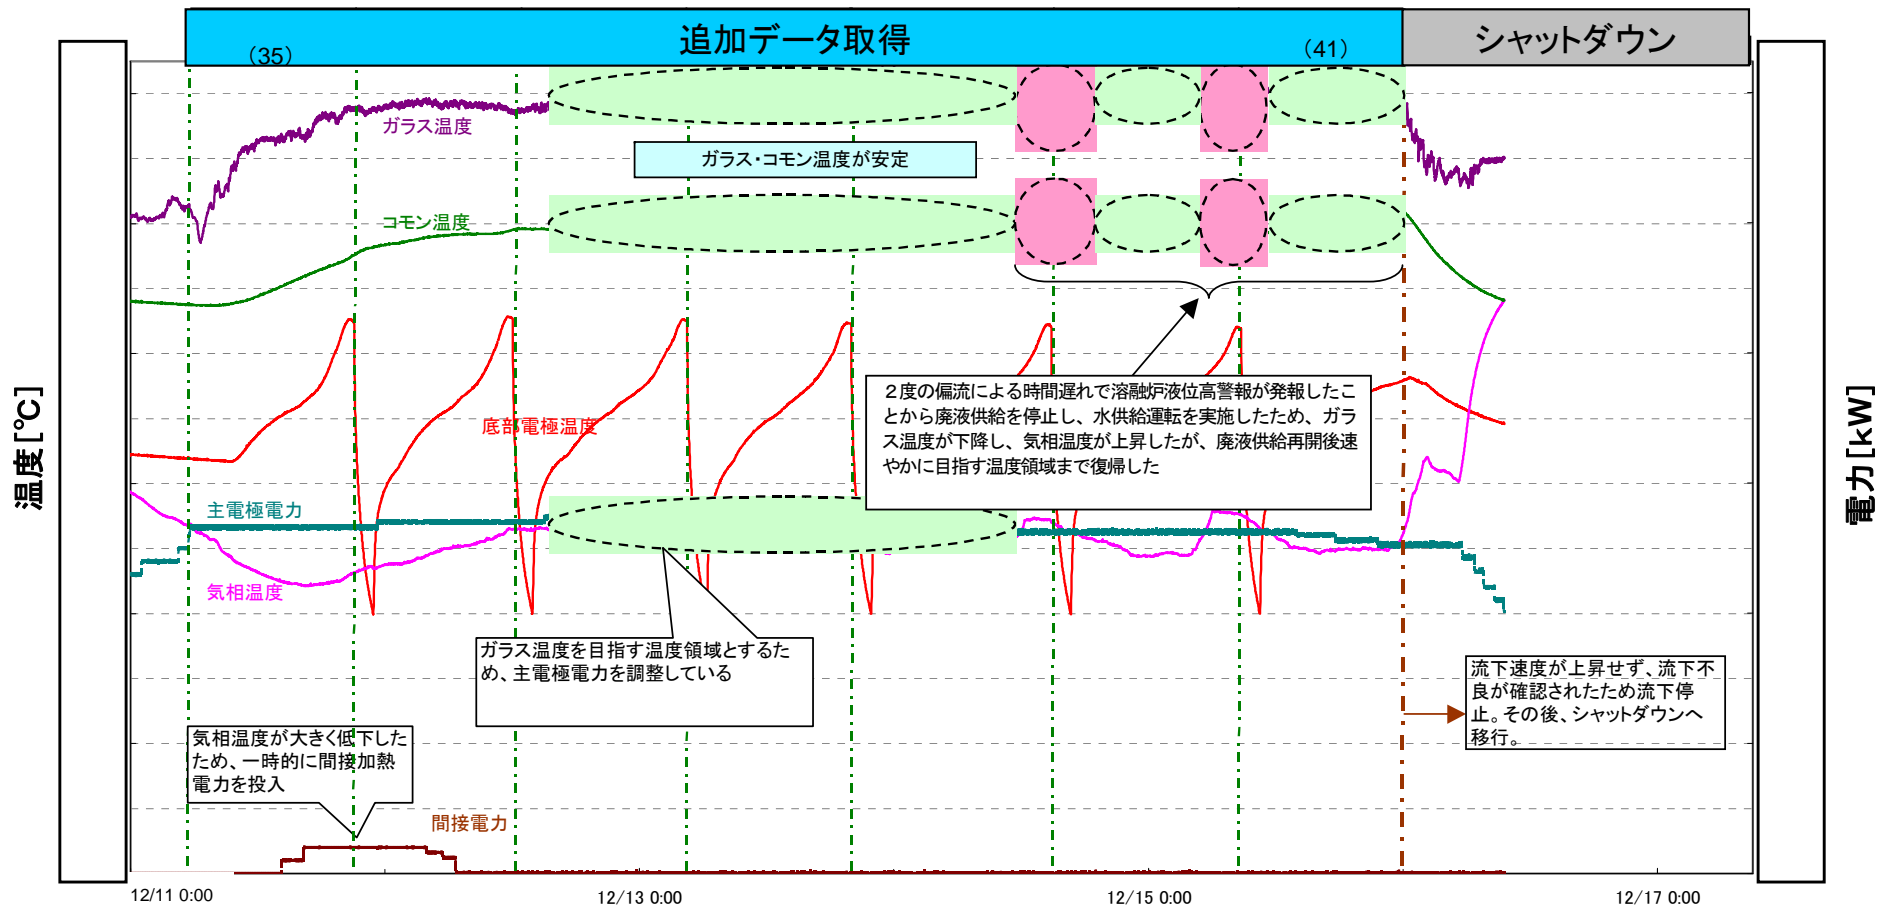
図-I. 1. 3. 2 第4ステップにおける追加データ取得でのガラス温度等の推移 (2 / 2)

21～25バッチの運転では、間接加熱電力の調整により、ガラス温度及び気相温度が安定した状態で運転できている。25バッチから溶接機の故障(蓋押さえユニットの故障)により、シャットダウン操作に移行した。
