流下停止事象（2009年7月）

流下停止事象の原因究明及び対策の検討

1. 発生事象の概要

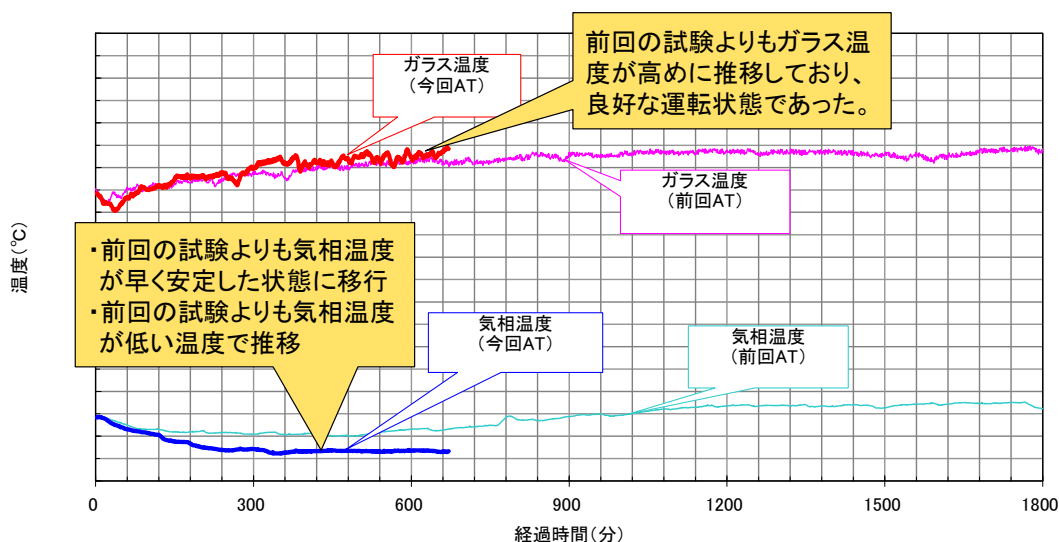
ガラス溶融炉Aの運転データ(前回ATとの比較)

7月2日から再開した試験においては、6月11日付けの「高レベル廃液ガラス固化設備の安定運転条件検討結果報告」（以下、「安定運転条件報告」という。）に示した方法に基づき熱バランス計算による運転条件を決めて運転を行った。その結果、安定運転を行うための主要な要素であるガラス温度と気相温度はアクティブ試験第4ステップ1バッチ目と比較し安定した状態であった。

このことから、今回の流下不調は溶融炉の運転の問題ではなく、溶融したガラスを流下する流下ノズルの部分で発生した問題であると考えられる。

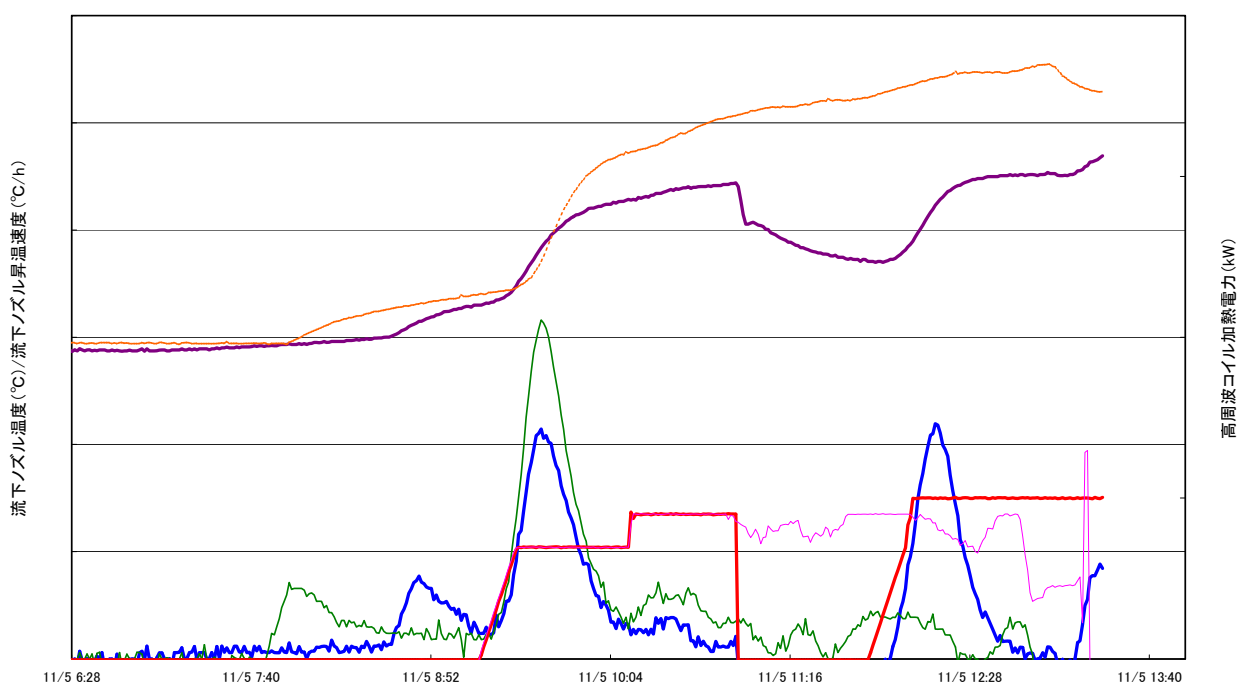
さらに、今回の流下停止が発生した際の特徴として、流下ノズル温度が前回の試験時より低かったことが確認された。

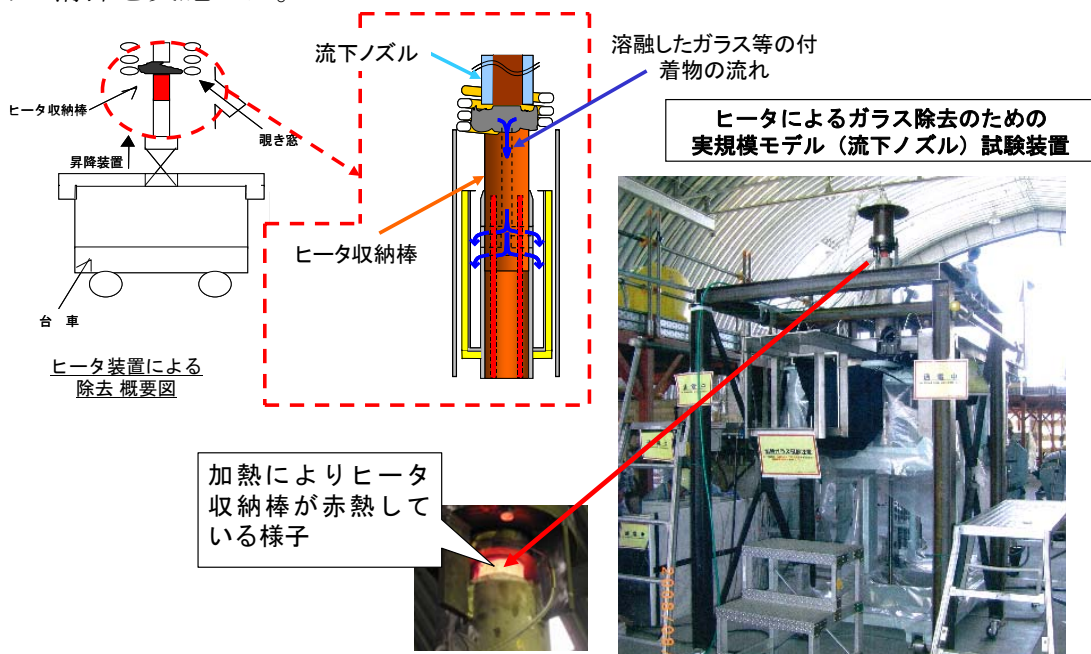
ヒータ装置モックアップ試験の様子

ガラス等の付着物の除去作業は、遠隔操作であることを考慮して、作業方法の検討及びモックアップ試験を実施した。流下ノズル下端周辺に確認されたガラス等の付着物の除去方法としては、モックアップ試験の結果を踏まえ、ヒータを用い、結合装置下側から流下ノズル出口近傍までヒータを挿入し、流下ノズル出口近傍のガラス等の付着物を溶融、除去した。その後、ノッカーを用いて「高周波加熱コイル」及び「ガラスガイド管スリット部」のガラス等の付着物の清掃を実施した。

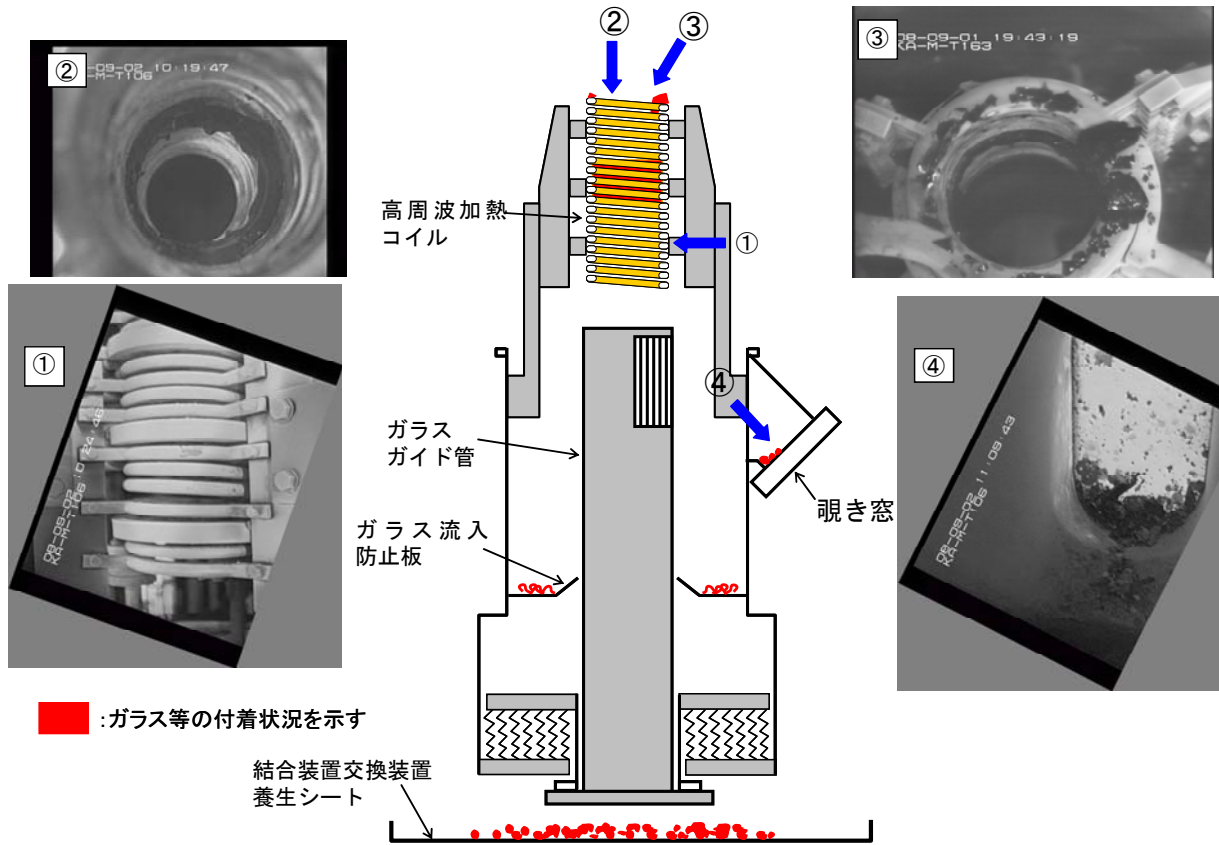
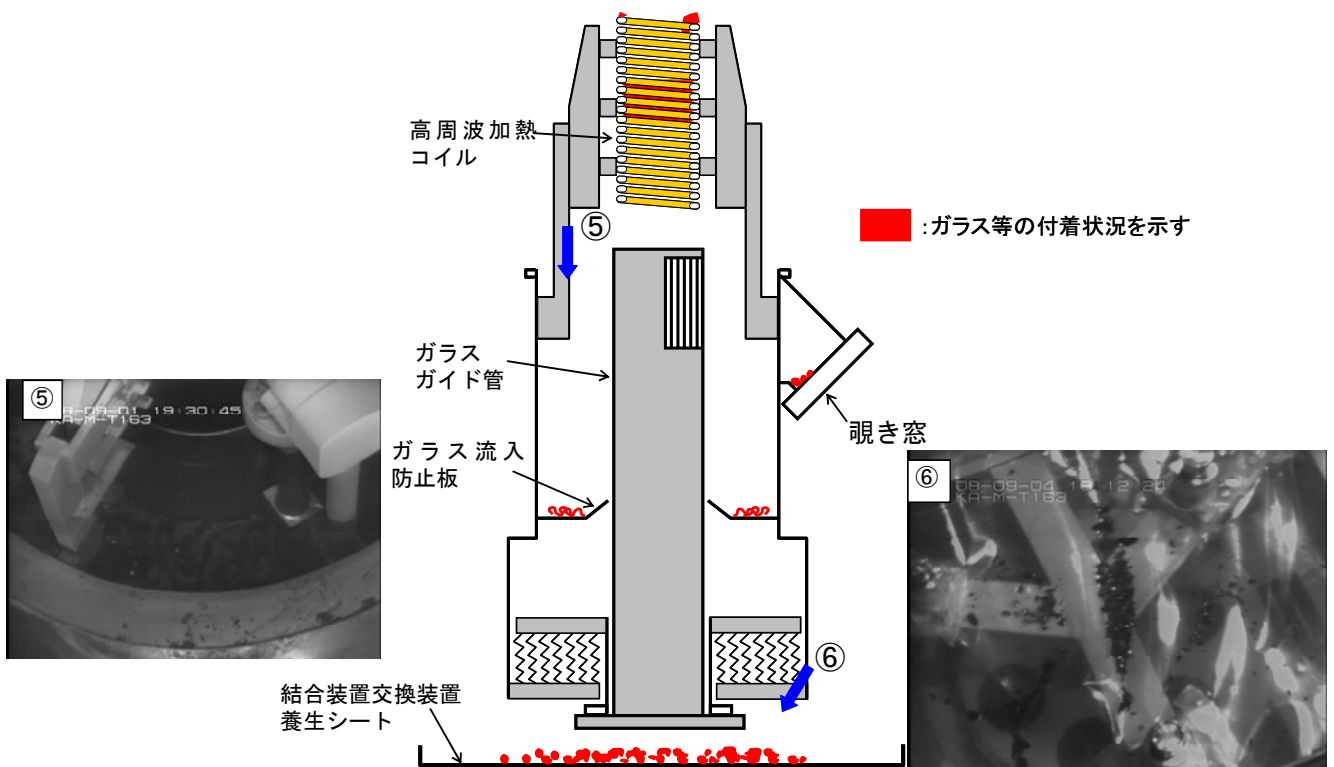
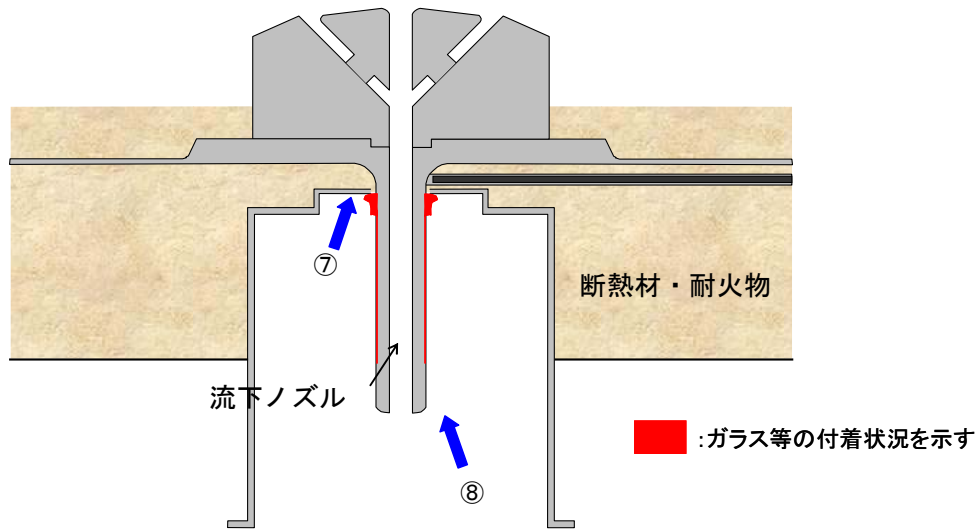
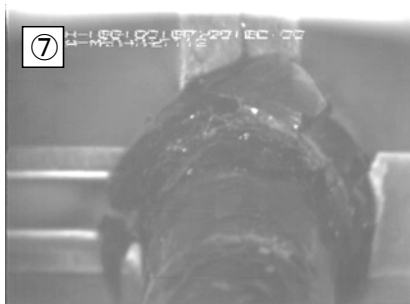
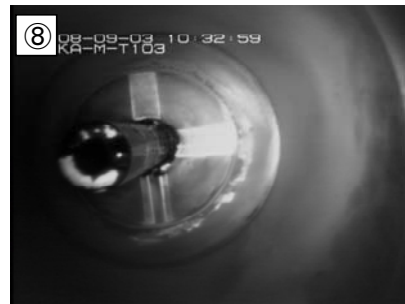
観察の結果、流下ノズル上端部、高周波加熱コイル上面、高周波加熱コイル中段内側、高周波加熱コイル表面（全体）、覗き窓等にガラス等の付着物が確認された。さらに、流下ノズル上端部全周に、ガラスの付着が確認された。

このことから、流下ノズル上端に至るまで高周波加熱コイルと流下ノズルとの間にガラスが付着していたことが推定される。

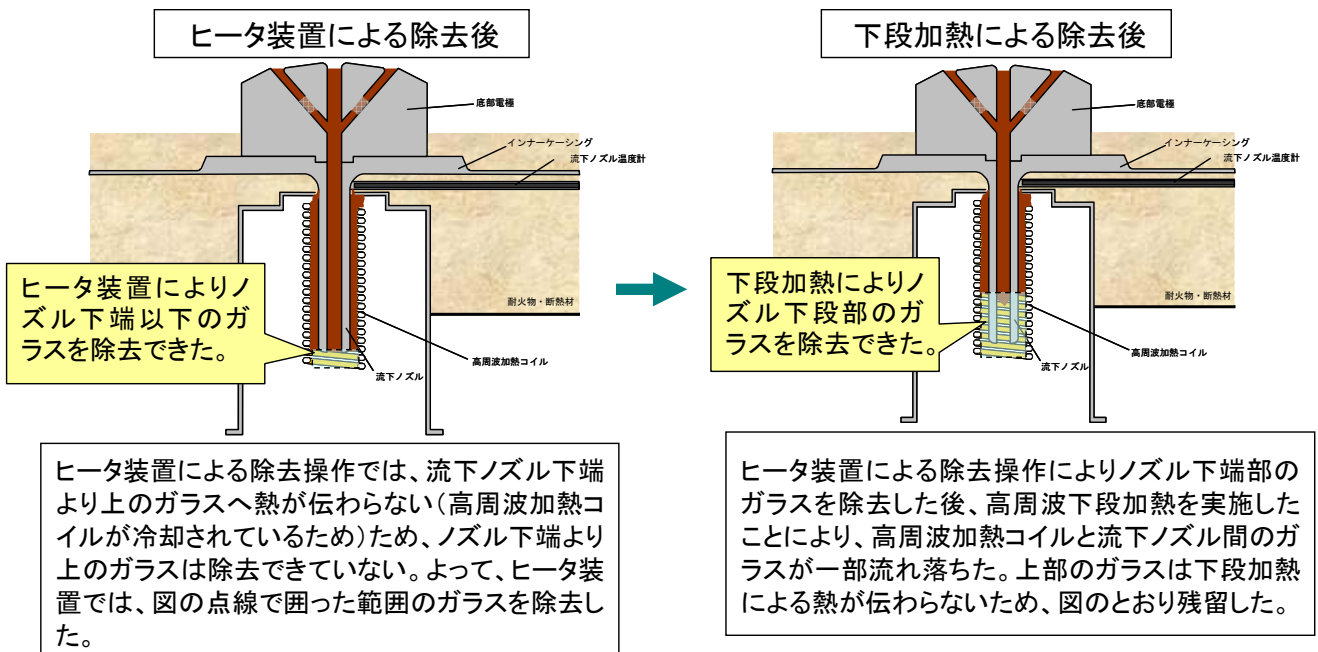
ヒータによるガラスの除去後及び結合装置取り外し後の観察結果からガラスの付着状況を推定した。

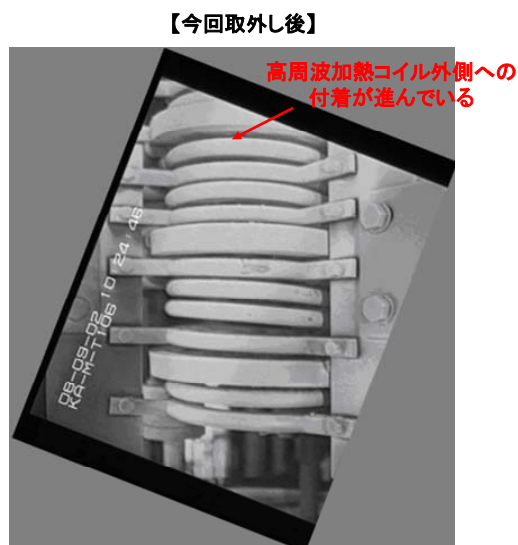
【今回取外し後】

高周波加熱コイルへのガラス等の付着によるふく射放熱量の増加が、流下ノズル温度の低下に影響することを解析により確認した。

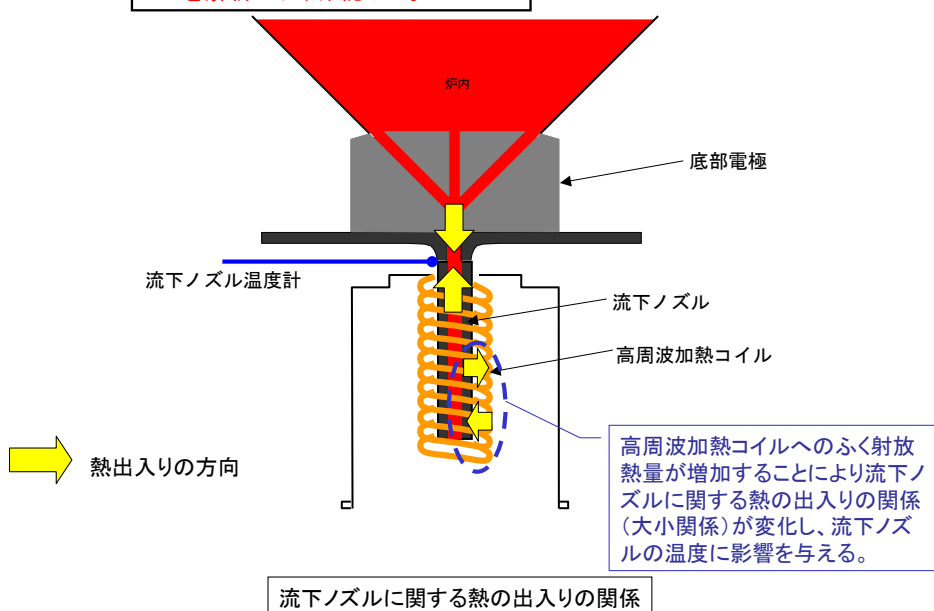
「高周波加熱コイルへのふく射放熱量の増加」については、高周波加熱

コイル表面の低粘性流体等の付着物によるふく射率の増加に伴う流下ノズル温度への影響を解析・評価した結果、ふく射率が増加すると流下ノズルの温度が大きく低下することが判った。

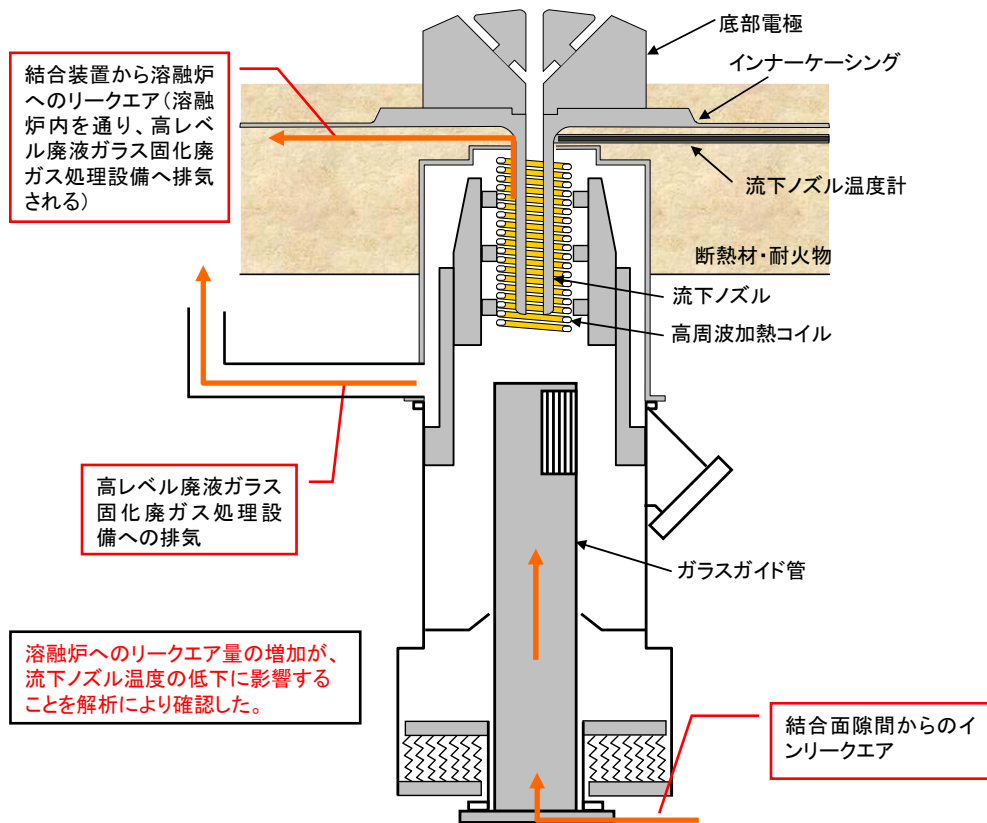
「ガラス熔融炉へのリークエアによる流下ノズルの放熱量の増加」については、解析・評価した結果から、ガラス熔融炉へのリーク量が増加すると流下ノズル温度計温度が低くなることが判った。ただし、高周波加熱コイルへの低粘性流体等の付着物によるふく射放熱量の場合と比較し、流下ノズル温度計温度への影響は小さく、主要な要因ではないと考えられる。

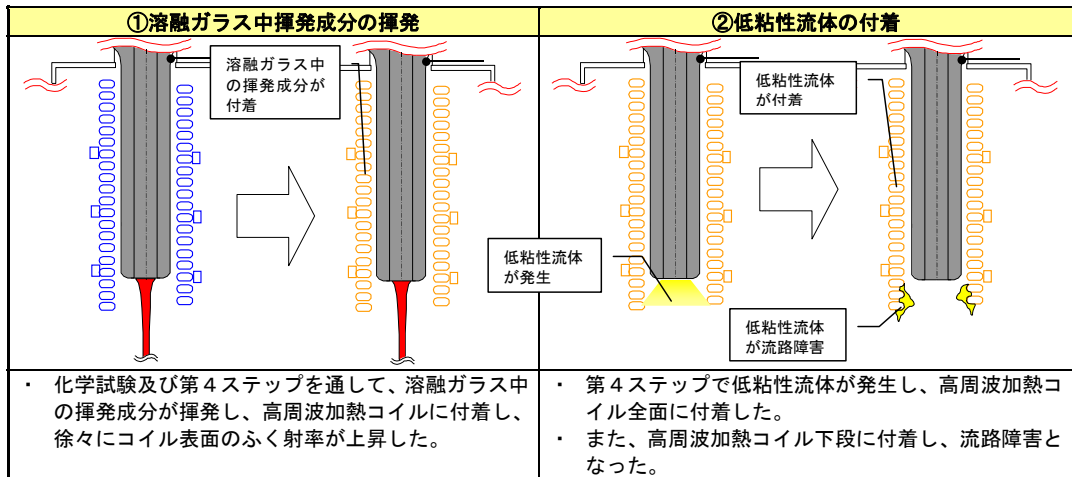
- ② しかしながら、第4ステップ後半では、白金族元素がガラス溶融炉底部に沈降・堆積した影響で底部電極温度の上昇が鈍くなったため、底部電極温度が目標の温度に到達するまでの時間が長くなった。それに応じて高周波加熱コイル上段加熱時間を延長したため、流下ノズル温度計温度が溶融ガラスの流下を開始するのに問題がない温度まで上昇していた。

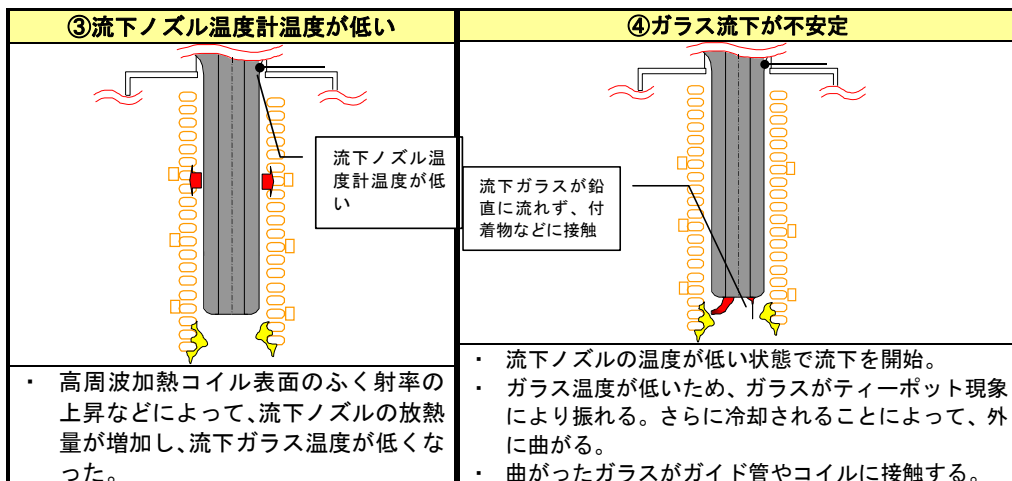
- ④ ①～③のことから、7月2日の試験においては、第4ステップ試験中から鈍くなっていた流下ノズル温度計温度の上昇を補っていた高周波加熱コイル上段加熱時間の延長による入熱が少なくなり（上段加熱時間を当初の設定に戻したため）、「流下ノズルの温度が低かったこと」、かつ「流下ノズル温度計温度を管理の条件としていなかったこと」から流下ノズルの温度が低い状態で流下を開始したため流下ガラスが十分に加熱されていなかった。

- ⑤ 上記の結果、流下ガラスの粘性が高く、曲がりやすくなり、高周波加熱コイル下端表面の付着物等（「結合装置内流路に障害物があった」）に接触した。
- ⑥ ⑤の状態ですべての流下を継続したことにより、接触した部分を起点として徐々に流下ガラスが付着し、流下ノズル下端周辺を閉塞させた。
- ⑦ このため、流下ノズルから出るガラスが下に流下できなくなり、流下ノズルから流れたガラスが高周波加熱コイルと流下ノズルの間を上昇し、流下ノズル上端部まで達する結果となった。
