天井レンガの一部損傷事象の原因究明及び対策の検討

1. 発生事象の概要

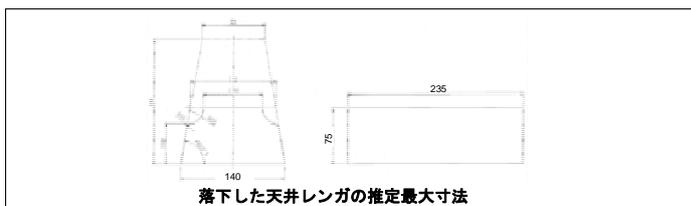
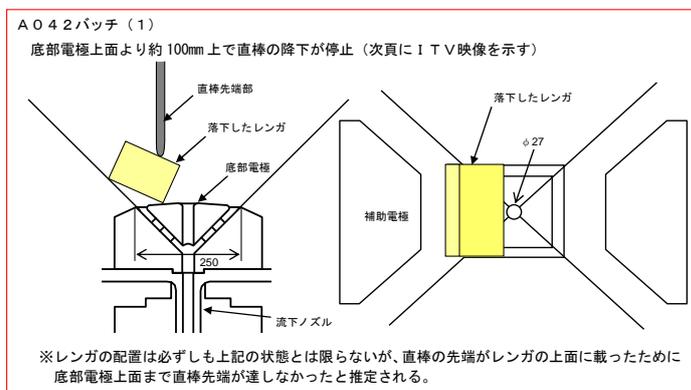
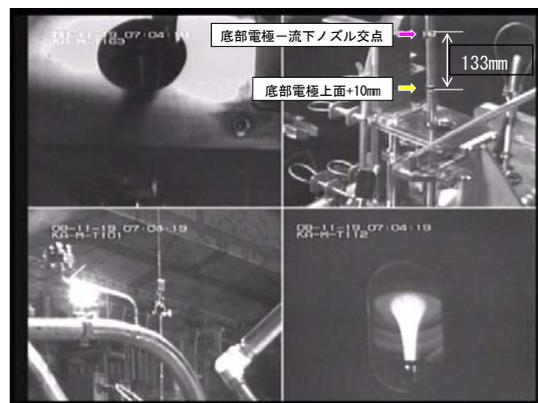
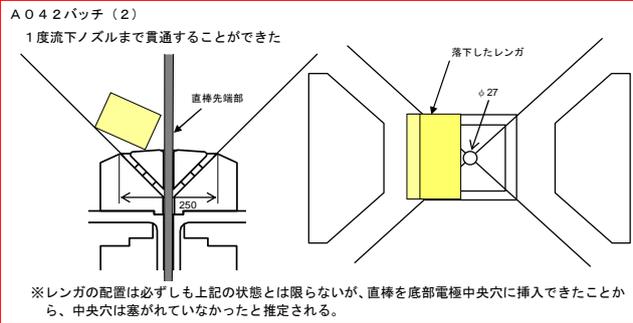
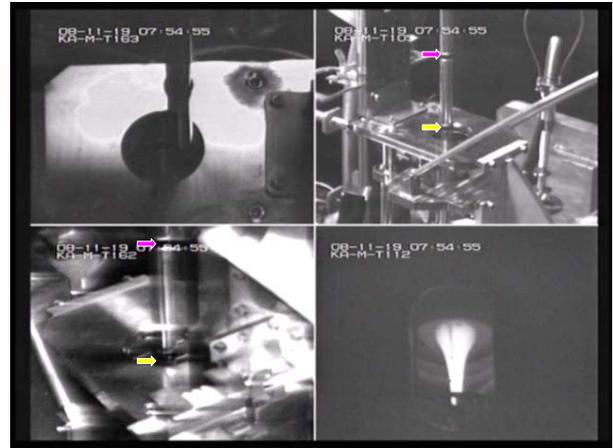
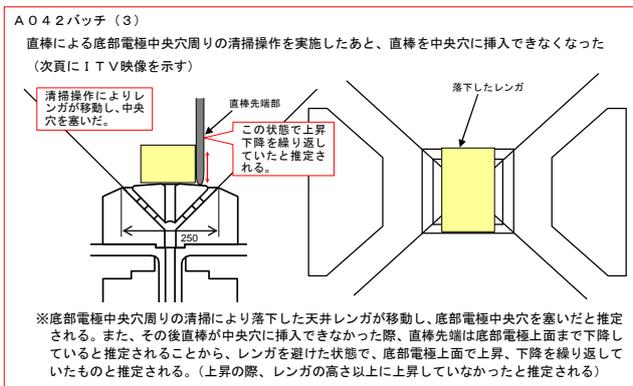
- ①一度かくはん棒は底部電極上面より約100mm上部で停止した
- ②再度挿入を試みたところ、流下ノズルまで貫通させることができた
- ③清掃操作を行った後、再び底部電極中央穴の貫通操作を行ったときには挿入できなかった

以上の事実をふまえると、この時点で炉底にレンガが存在していたと考えた場合、①ではかくはん棒がレンガと干渉し、③では底部電極上の清掃操作でレンガが底部電極中央穴上に移動したと推定でき、確認された事実の説明がつく。このことから、天井レンガの一部損傷については、A042もしくはそれ以前に発生した可能性が高いと考えられる。

A043バッチ  
1度も直棒を底部電極中央穴に挿入することができなかった。  
※A042バッチ(3)と同様の状態と推定される。

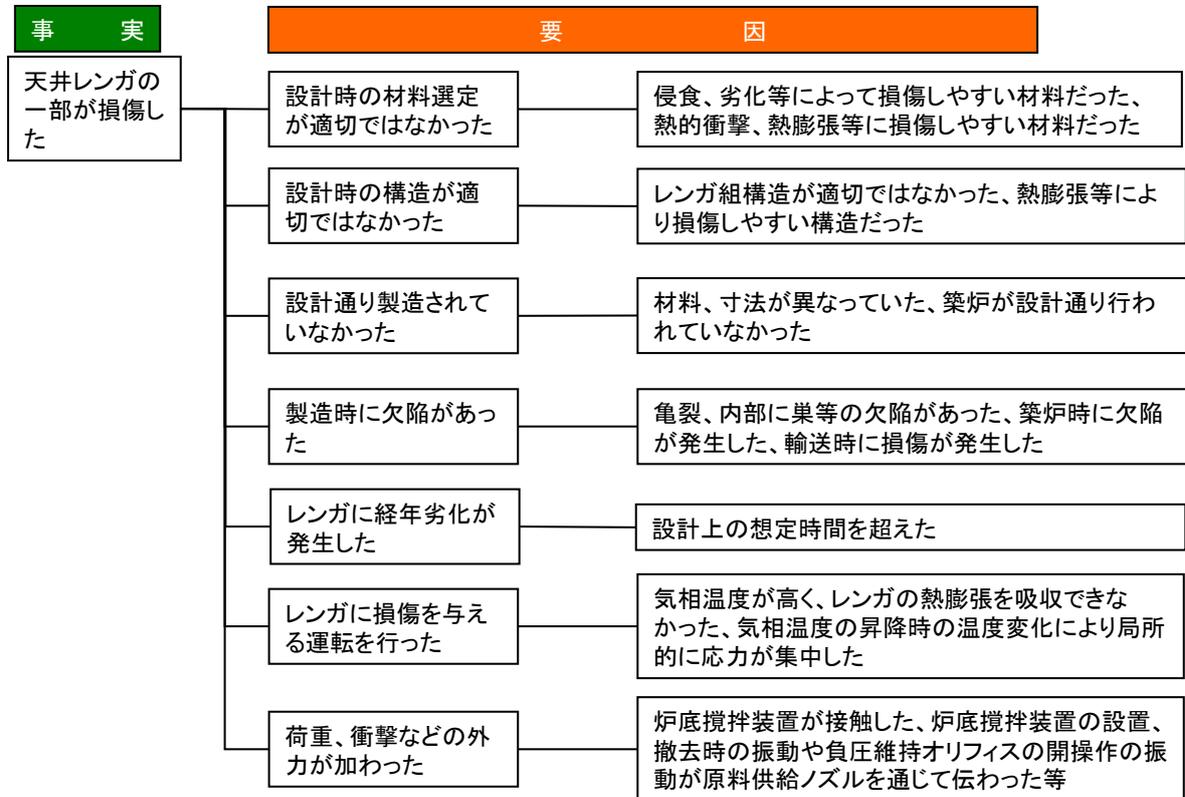
天井レンガの一部が損傷したことに対する要因分析を以下の観点で実施した。

- ①設計の観点（材料、構造）（材料の選定が適切であったか、溶融炉のレンガ組積構造が適切であったかなど）
- ②製造の観点（設計通り製造されていたか、製造、組み立て、運搬、据付時に欠陥の発生がなかったかなど）
- ③使用環境の観点（レンガ温度の使用条件を上回って使用していないかなど）
- ④外力負荷発生の観点（遠隔操作などによりレンガに過度の荷重を与えなかったかなど）

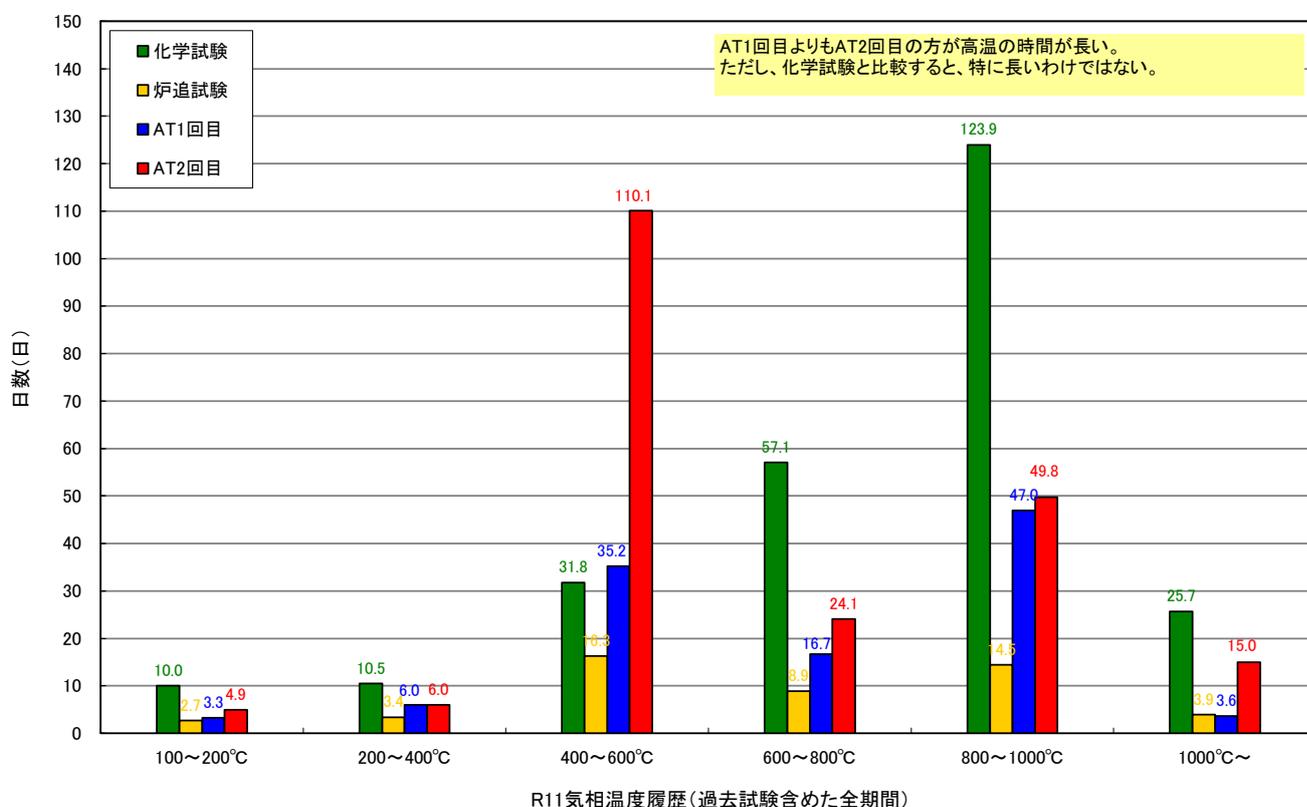
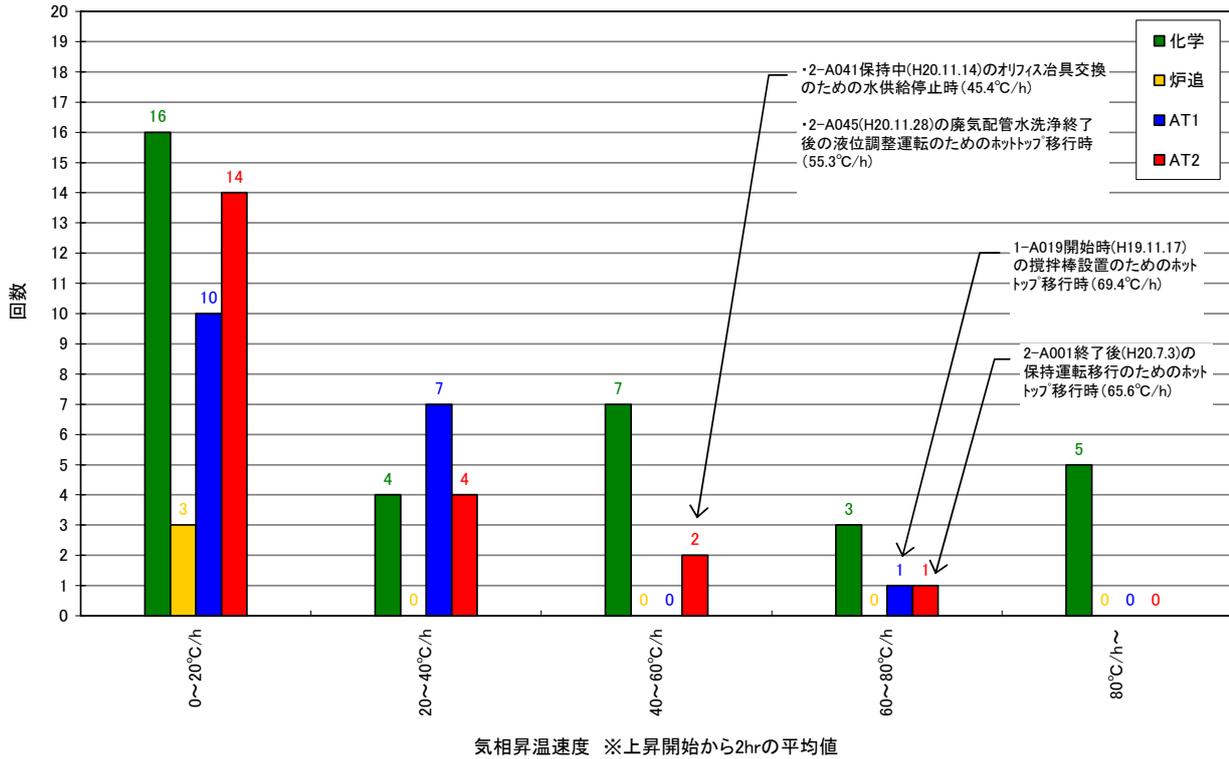
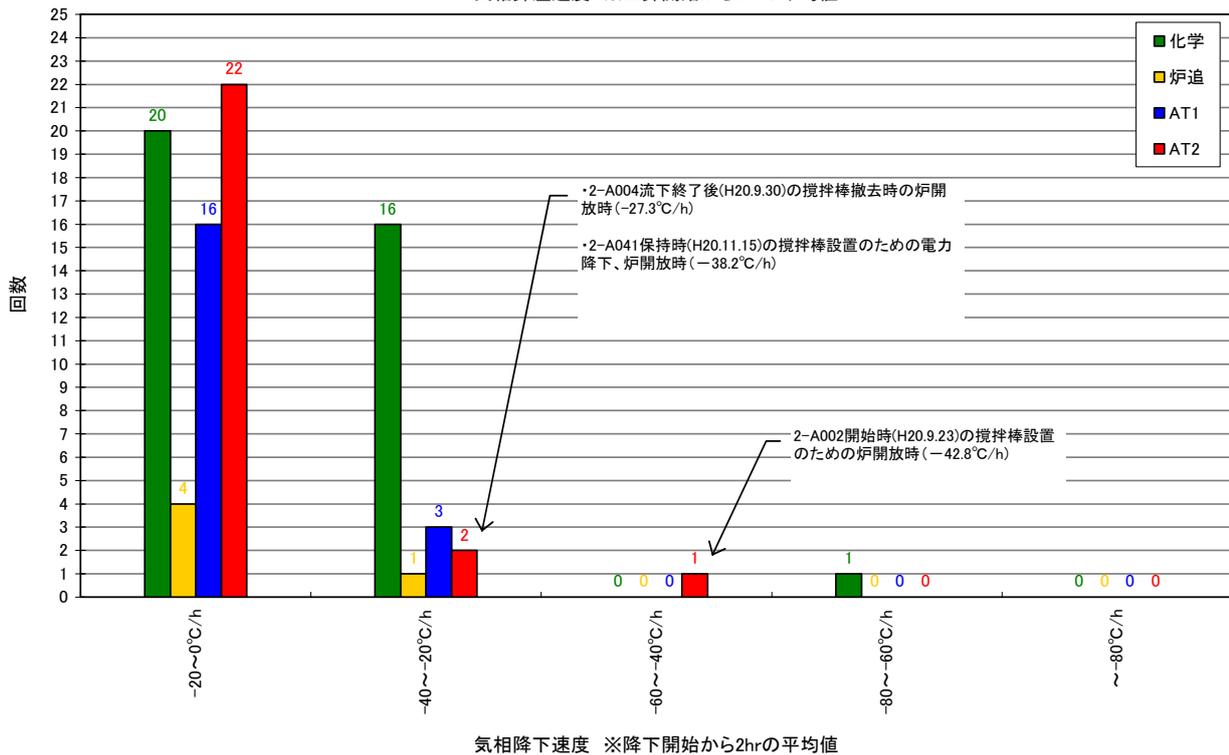
ガラス溶融炉Aについて過去実施したコールド試験（化学試験、実機模擬廃液試験）、アクティブ試験（第4ステップ（2007年11月～）、第5ステップ（2008年10月～））を対象として、ガラス溶融炉運転時の温度履歴を調査した。

その結果、天井レンガの耐火度 SK35 (JIS R2204「耐火れんがの耐火度の試験方法」に定める耐火度であり、直接レンガに接する気相部の温度は設計温度を上回っておらず、使用温度には問題なかった。

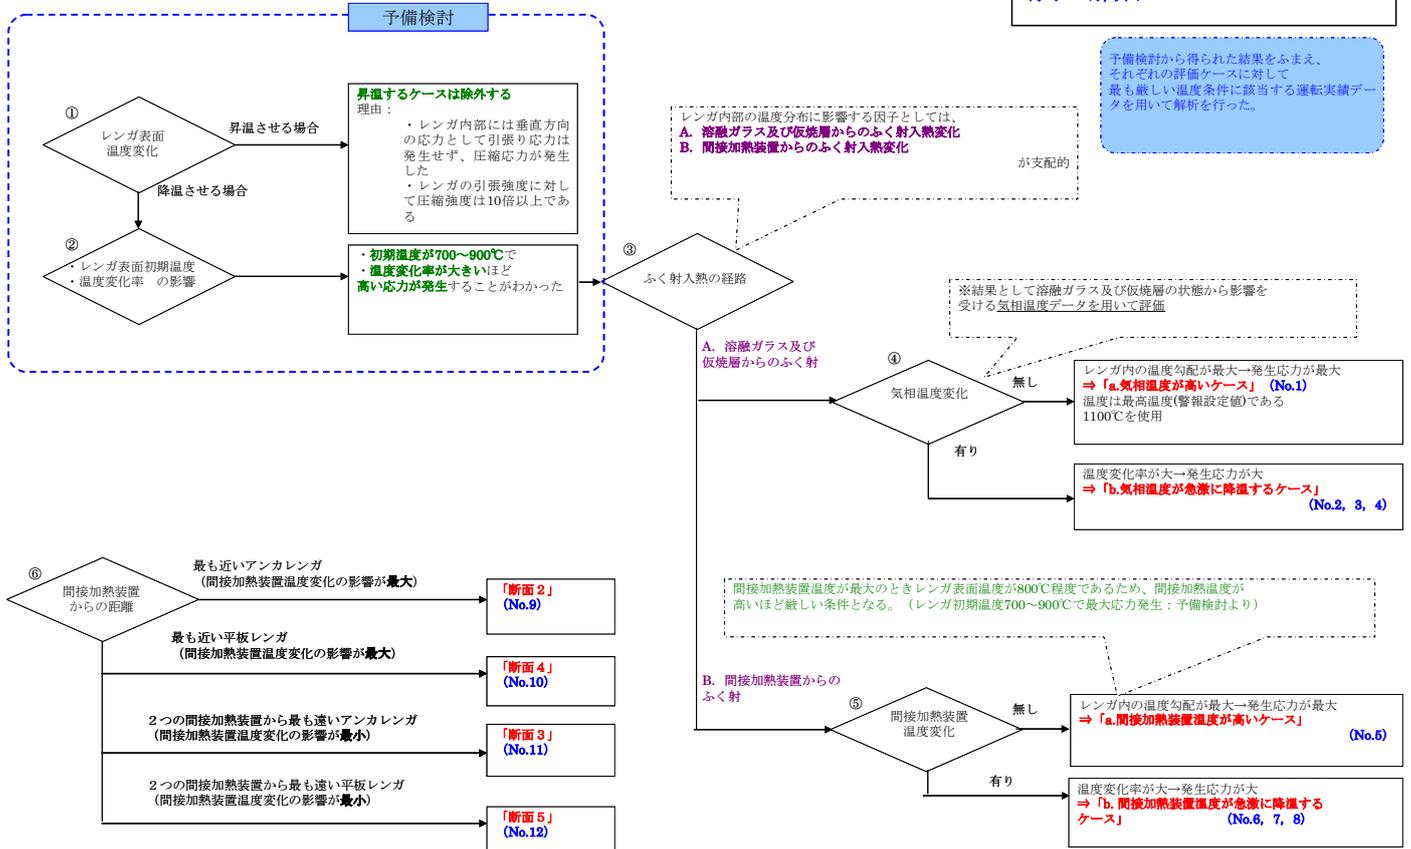
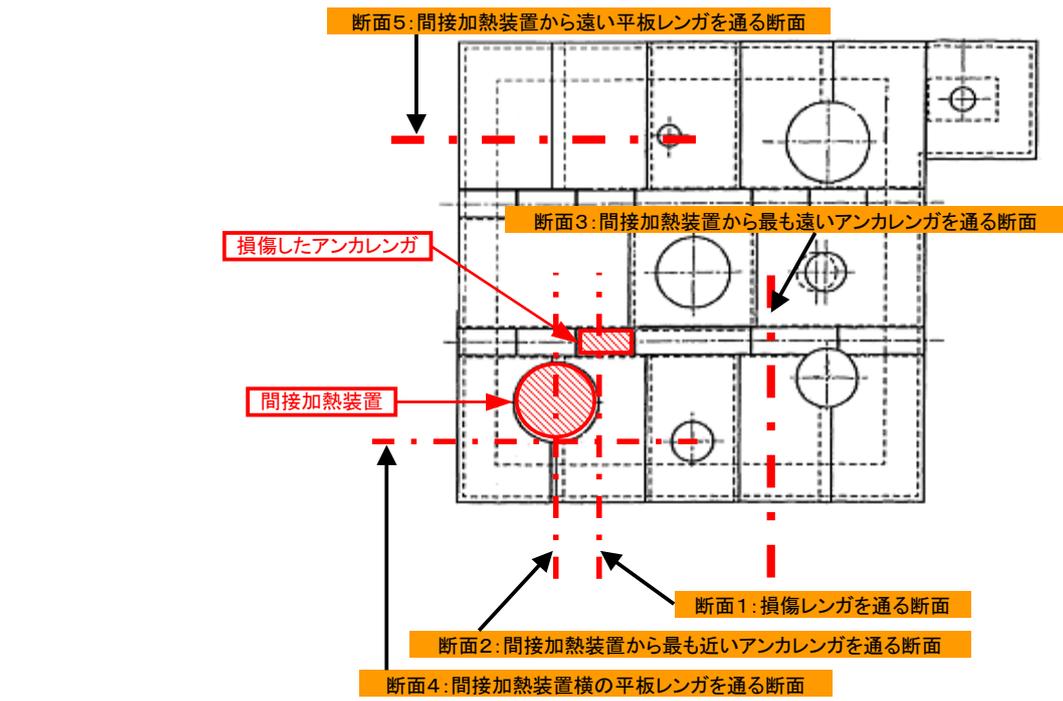
熱応力解析を実施した断面 説明図

解析の結果、損傷したアンカレンガにおいては、間接加熱装置温度が急に変化したケース（降温）の場合に最も大きな応力（3.4 MPa）が発生することが確認された。また、最大応力発生部位は、ダボ部であることが確認された。

次に、損傷したレンガと同一の材料で試験片を作成して曲げ強度試験を行い、耐火物技術協会の研究論文等をもとに曲げ強度を引張強度に換算した結果、4.5～9 MPa という引張強度を得た。耐火物は、金属のようにある一定の許容応力をもっているものではなく、その強度に非常に大きな広がりをもっているものであり、本試験結果を統計的に考えた場合、熱応力解析結果で確認された3.4 MPa という応力でレンガに損傷が発生する可能性があること

が分かった。また、間接加熱装置の降温の繰り返しのに伴いレンガの損傷が繰り返し発生し、最終的に脱落に至ったと考えられる。
