再処理施設 分離建屋における安全上重要な機器の故障について

(経過報告)

平成27年8月11日

日本原燃株式会社

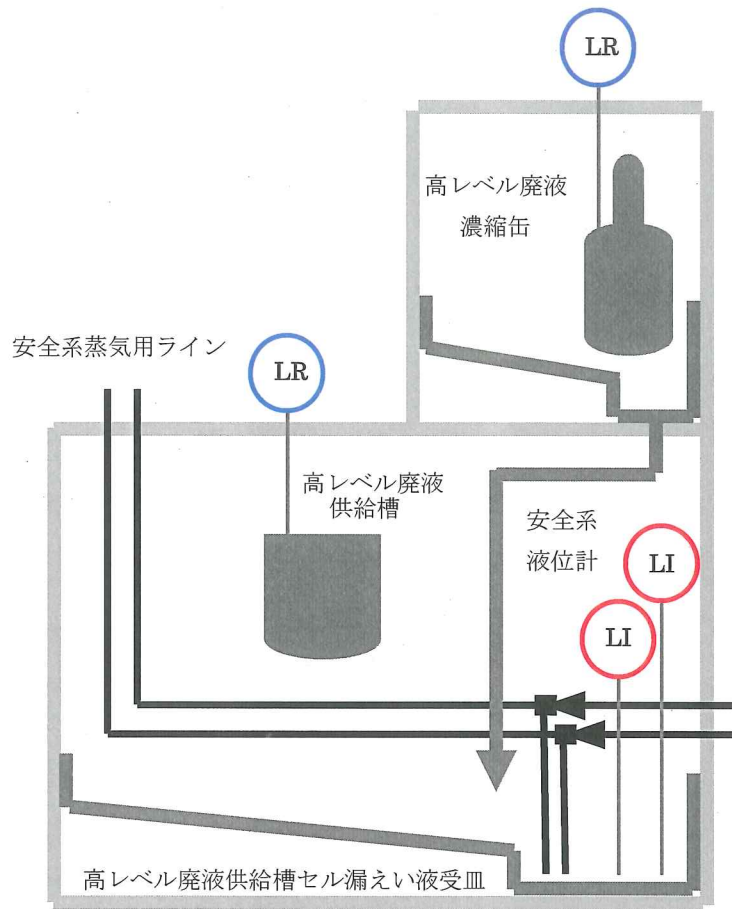
高レベル廃液供給槽セル漏えい液受皿の概要図

平成27年8月2日 18時52分頃 分離建屋 高レベル廃液供給槽及び高レベル廃液濃縮缶からセル内の受皿への漏えいを検知する「高レベル廃液供給槽セル漏えい液受皿の漏えい液受血液位計」(安全上重要な機器)のB系の異常を示す警報が発報するとともに、同A系の指示値が表示されない状態となった。なお、当該漏えい液受血液位計の検知対象である高レベル廃液供給槽及び高レベル廃液濃縮缶の機器において液位の変動がないこと及び液の移送を行っていないことを確認したことから、漏えいは発生していないと判断した。

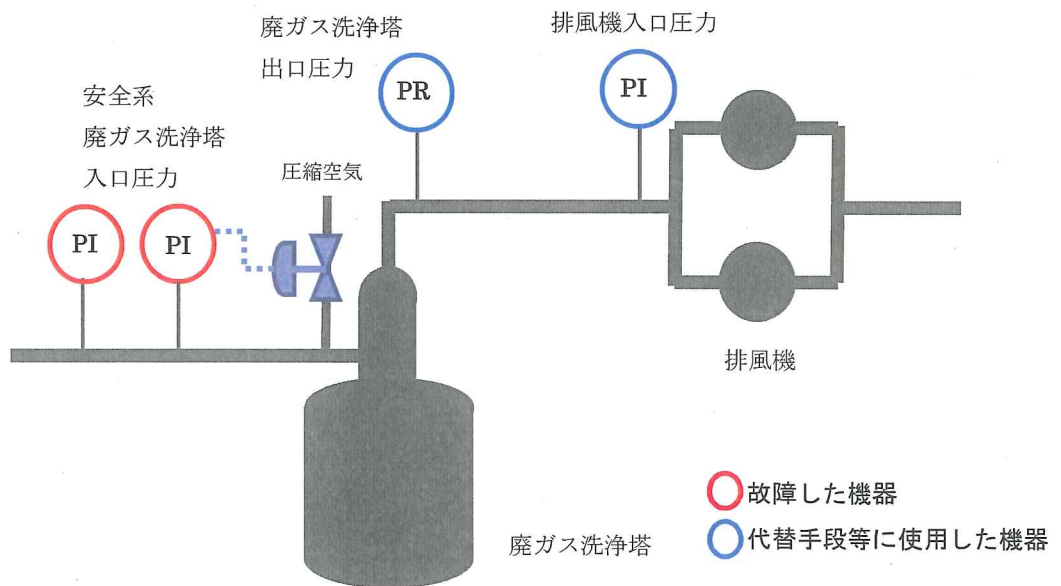
分離建屋塔槽類廃ガス処理設備の概要図

また、同日20時30分頃 「塔槽類廃ガス処理設備 廃ガス洗浄塔入口圧力計」(安全上重要な機器)のA系・B系において、表示が正しくないことを確認した(警報の発報なし)。上記圧力計の故障により廃ガス洗浄塔の入口圧力が測定できない状態であるものの、同系統の他の計器により分離建屋の負圧が維持されていることを確認した。トレンドデータの確認により、18時53分頃から指示値が変動していることを確認した。(故障の確認された上記2機器を以下「当該設備」という。)
