ガラス固化設備の安定運転条件の 検討状況について

＜事象分析～原因に対する対策の検討＞

平成20年5月16日
日本原燃株式会社

1. ガラス固化設備のアクティブ試験 において発生した事象の分析

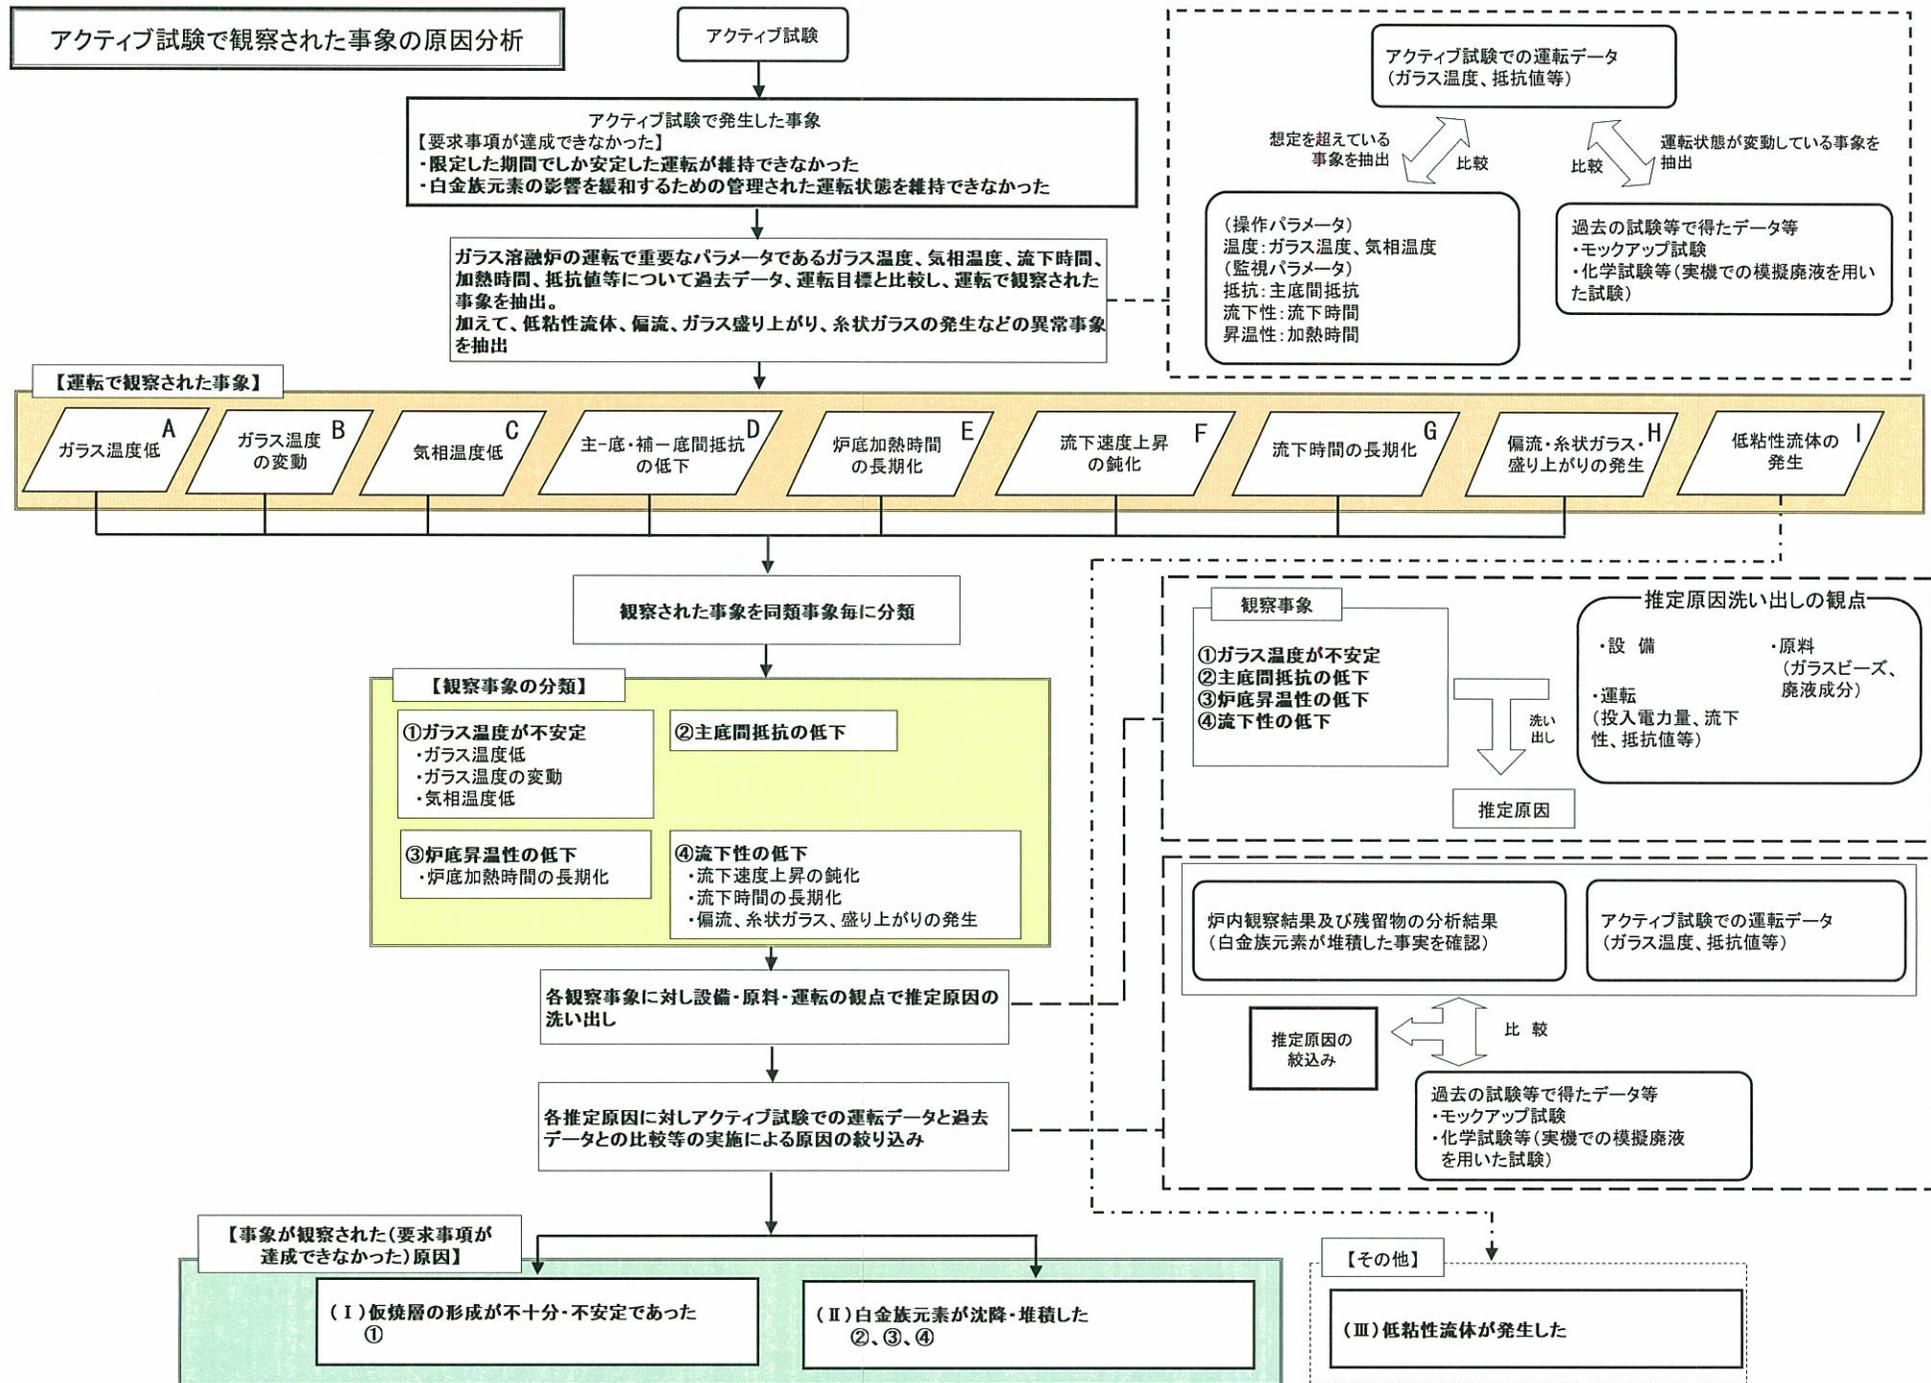
アクティブ試験で観察された事象の整理(1/3)

バッチNo.	目録値	判断基準		運転目標			参考			その他		観察事象の詳細	観察事象 (参考図)		
		主-底抵抗	白金族堆積 指標	ガラス温度 (バッチ平均) : [] °C	気相温度 (バッチ平均) : [] °C	仮焼層の形成 ○: 適正 ×: 不十分	炉底 [] mm 温度 [] °C 以下 (10°C 以内の超過)	流速 50kg/h 到達 ≤ [] 分	流下時間 ≤ [] 時間	炉底加熱時間 ≤ [] 時間	低粘性流体			偏流	
A001	廃液供給	○	○	×	×	×	○	○	○	○	○	有	無	・ガラス温度の計画目標値(210°C)に対して、バッチ平均温度が、A001: [] °C、A002: [] °C、A003: [] °C、A004: [] °C、A005: [] °C、A006: [] °Cと低めに推移した。 ・A001-006バッチにおいて流下の初期段階で低粘性流体が発生し、結合装置内圧力高警報が発報した。 ・気相温度が低いバッチがあった。	(A) ガラス温度低 (I) 低粘性流体の発生 (C) 気相温度低
A002	廃液供給	○	○	×	○	×	○	○	○	○	有	無			
A003	廃液供給	○	○	×	○	×	○	○	○	○	有	無			
A004	廃液供給	○	○	×	×	×	○	○	○	○	有	無			
A005	廃液供給	○	○	×	○	×	○	○	○	○	有	無			
A006	廃液供給	○	○	×	○	×	○	○	○	○	有	無			
A007	廃液供給	○	○	○	×	○ (過大)	○	○	○	○	有	無	・仮焼層形成を目的としてA006にて間接加熱装置電力量を大きく下げたため気相温度が低下し、仮焼層温度計の温度が約 [] °C から [] °C まで急低下するとともに、ガラス温度が約 [] °C から [] °C まで上昇した。仮焼層温度計の温度が [] °C 台まで低下するとともにガラス温度が上昇したため、仮焼層が過天(=処理能力不足)と判断し原料供給を停止した。その結果、気相温度および仮焼層温度計の温度が上昇するとともにガラス温度が低下したことから仮焼層が溶融したものと推定される。 ・低粘性流体が発生した。 ・気相温度が低かった。	(B) ガラス温度の変動 (I) 低粘性流体の発生 (C) 気相温度低

A008	廃液供給	○	○	○	×	○	○	○	○	○	有	無			
A009	廃液供給	○	○	×	×	×	○	○	○	○	有	無	・ガラス温度は低い状態から徐々に増加傾向となったが目標値には到達しておらず、気相温度も低かった。 ・低粘性流体が発生した。	(A) ガラス温度低 (C) 気相温度低 (I) 低粘性流体の発生	
A010	廃液供給	○	○	○	×	○	○	超過	○	○	有	無			
A011	廃液供給	○	○	○	○	○	○	○	○	○	有	無	・ガラス温度が徐々に上昇し、A011ではガラス温度安定した運転を行うことができた。 ・A010バッチは気相温度が低かった。 ・低粘性流体が発生した。	(I) 低粘性流体の発生 (C) 気相温度低	
A012	廃液供給	○	○	×	○	×	○	超過	○	○	有	無			
A013	廃液供給	○	○	×	○	×	○	超過	○	○	有	無	・A012、A013、A016、A017バッチはバッチ平均ガラス温度が目標温度よりも低かった。 ・A014、A015バッチはガラス温度は目標温度範囲であったものの、気相温度が目標温度範囲よりも低く推移した。 ・A017バッチはガラス温度、気相温度ともに目標温度より低かった。	(A) ガラス温度低 (C) 気相温度低	
A014	廃液供給	○	○	○	×	×	○	超過	○	○	有	無			
A015	廃液供給	○	○	○	×	○	○	超過	○	○	有	無	・(A016)流下開始後、偏流が発生したため緊急流下停止(流下開始から [] 分後)し、直後に原料供給も停止した。その後も炉底加熱を継続したため、結果的に炉底部が高温の状態まま約7時間保持をすることとなった。 ・A016、A017バッチは偏流の発生から原料供給の停止を実施したことでガラス温度が上昇したため、主電極電力を低下させた。その後、主電極電力低下の影響によりガラス温度が低下した。 ・A016バッチにおいて偏流が発生した。 ・A015バッチ以外で低粘性流体が発生した。	(I) 低粘性流体の発生 (B) ガラス温度の変動	
A016	廃液供給	×	○	×	○	○	○	超過	○	○	有	有

A017	廃液供給	○	○	×	×	○	○	超過	○	○	有	無	・ガラス温度、気相温度ともに目標温度の範囲よりも低かった。 ・主底間電流(主電極と底部電極の間に印加した電流)200A到達時の主底間抵抗が [] Ω 以下、かつ白金族元素堆積指標が [] 以下となり、予め定めた炉底かくはんへの移行基準に達した。 ・流下速度上昇の鈍化が見られた。 ・低粘性流体が発生した。	(A) ガラス温度低 (C) 気相温度低 (D) 主-底間抵抗低下 (F) 流下速度上昇の鈍化 (I) 低粘性流体の発生	
A018	廃液供給	×	×	×	×	×	○	超過	○	○	有	無
