排気ダクト（排気室入口階段室天井裏）の補修完了結果

ウラン濃縮工場における給排気ダクトの点検結果 (系統説明図) (1 / 2)

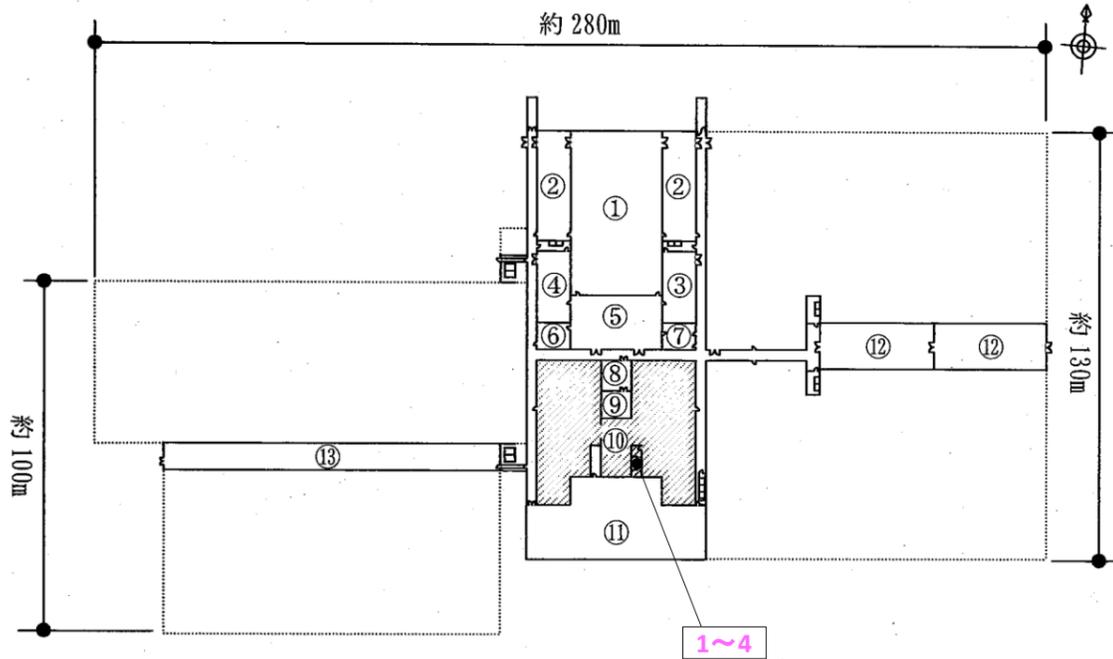
ウラン濃縮建屋2階の部屋配置

図・写真 番号	部位	事象	配置説明図		
			階数	番号、室名称	
1	排気ダクト	△ 貫通部 フレーム部分の錆およびコーキング剥がれ有り	2階	⑩	排気室
2	排気ダクト	△ 排気ダクト 一部錆有り			
3	排気ダクト	△ 排気ダクト 一部錆有り			
4	排気ダクト	△ 貫通部 フレーム部分の錆およびコーキング剥がれ有り
