高レベル廃液ガラス固化建屋 固化セルにおける高レベル廃液の滴下について (報 告)

平成21年 1月30日 日本原燃株式会社

高レベル廃液ガラス固化建屋 固化セルにおける高レベル廃液の滴下について

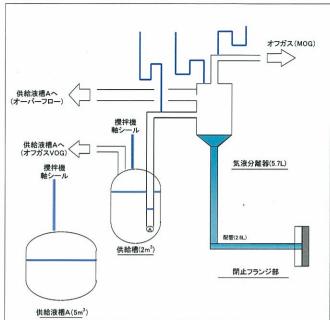
フランジからの推定漏えい状況について

プラグ流は継続するため供給槽Aの液位減少は継続する。フランジからの漏れがなくなったので、供給層Aの液は気液分離器へ滞留する。

- ▶16:00頃から閉止フランジより微量の滴下が始まる。
- ▶滴下量は約12mL/分程度であると推定される。
- ▶約1.5時間後には、トレイから直下の漏えい液受皿への滴下が始まったものと推定される。

- ▶トレイから滴下した廃液は、約8m下の漏えい液受皿上に落下するが、時間当たりの滴下量が小さいことから漏えい液受皿上で蒸発し、漏えい液受皿集液ボットこ到達しない状況が続いた。
- 3 >供給槽Aの液量減少量から、塔槽類廃が2処理設備において過負圧事象が発生するまでの間に約97Lが閉止フランジから滴下したものと推定される。
