4. トラブルとその対応事例

4-2. 工場の運営に大きな影響を与えた事例

| 件名 | (12-5) 埋込金物の浮き上がり事象 |

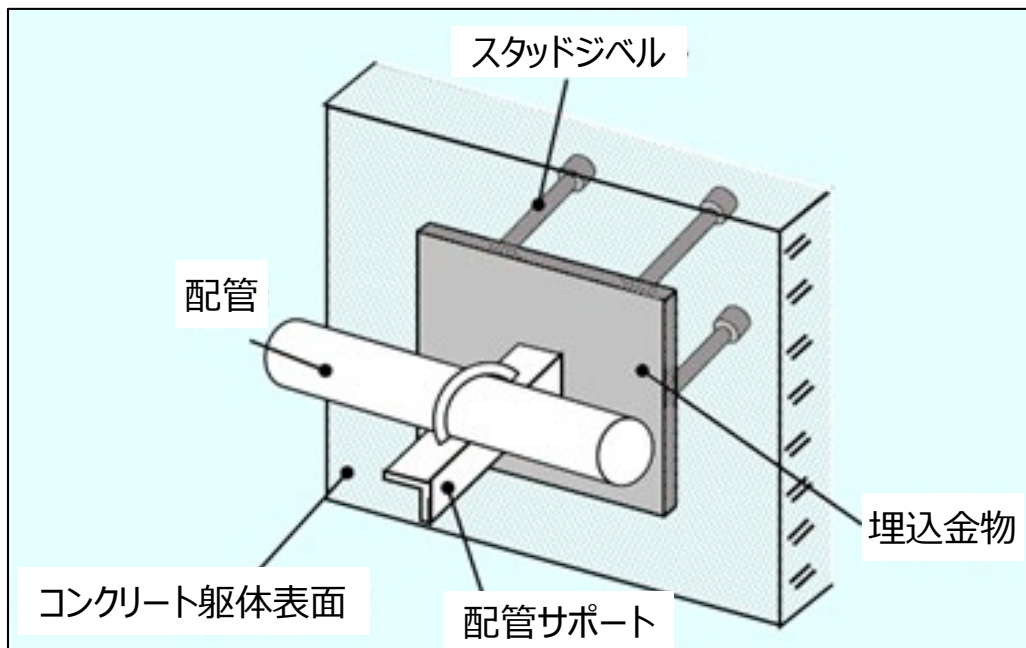
| 件名 | (12-5) 埋込金物の浮き上がり事象 |
|--|--|
| 事象の原因 | (1) 当該埋込金物については、聞き取り調査等により以下とおり原因を推定した。 【推定原因】 ・型枠施工前の埋込金物の付け忘れ、あるいは型枠設置後の埋込金物の設置位置の誤りによる移設があり、これを正すため、本来であれば型枠を取り外して埋込金物を取り付けるべきところを、スタッドジベルを切断し、型枠を取り外さない状態で所定の位置に設置した後、スタッドジベルを再溶接（点付け溶接）したため。 (2) 水平展開において健全性が確認できなかった埋込金物については、聞き取り調査等により以下とおり原因を推定した。 【推定原因】 ・型枠施工前の埋込金物の付け忘れ、あるいは型枠設置後の埋込金物の設置位置の誤りによる移設があり、これを正すため、本来であれば型枠を取り外して埋込金物を取り付けるべきところを、スタッドジベルを切断し、型枠を取り外さない状態で所定の位置に設置した後、スタッドジベルを再溶接したため。 ・鉄筋干渉を避けるため干渉したスタッドジベルを切断して取り付けやすいところに再溶接したため。 ・鉄筋干渉を避けるため干渉したスタッドジベルを曲げ加工した際にスタッドジベルを曲げ過ぎたため、もしくは、曲げた際にスタッドジベルに何らかの損傷を与え施工の過程で欠損したため。 |

浮き上がりが確認された埋込金物

| 件名 | (12-5) 埋込金物の浮き上がり事象 |
|--|--|
| 再発防止策 | 水平展開の過程で健全性が確認できなかった埋込金物については、保修等の処置を行った。 |
