8. 原因究明

- 原因究明として、①「流下ノズル上端部にガラスが付着していた」状況に至ったこと 及び②「流下停止が発生した」こと に対する要因分析を実施した
- ①「流下ノズル上端部にガラスが付着していた」状況に至ったこと については以下の要因が考えられ、これらに対して評価を実施。
 - a. 流下ノズル出口がガラス等で塞がれた状態になり、流下ノズルから流れ出たガラスが上昇した
 - b. 流下ノズル上端部周辺のクラック等からガラスが流出した
 - c. ガラス中の揮発性物質が揮発し付着した
- ①-a. 「流下ノズル出口がガラス等で塞がれた状態になり流下ノズルから流れ出たガラスが上昇した」が要因のひとつとして考えられる。（48～53頁）
- ①-b. 「流下ノズル上端部周辺のクラック等からガラスが流出した」ことについては、溶融炉の運転時間の実績と流下ノズルの寿命の関係との評価により、要因としての可能性は極めて低い（54～60頁）が、流下ノズル健全性及び流下性確認試験において確認。
- ①-c. 「ガラス中の揮発性物質が揮発し付着した」については、化学試験終了時に流下ノズル上端部に付着物がないことが確認されていることから、要因となる可能性はない。

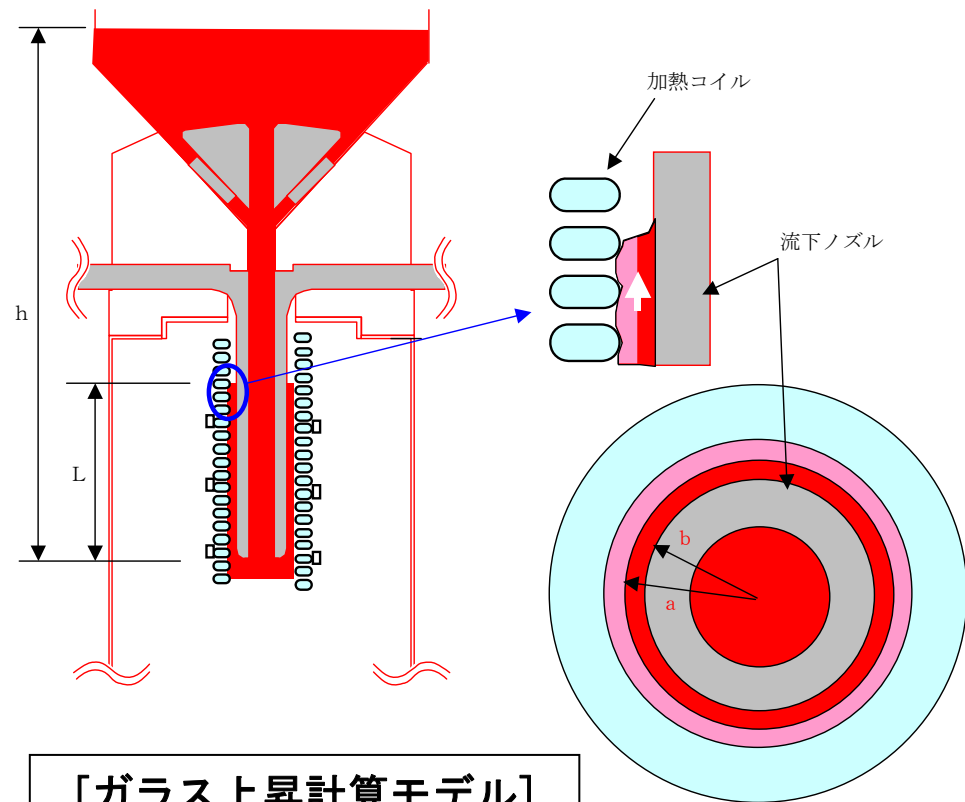
【ガラス上昇計算モデル】

ガラスの上昇に関する推定の技術的成立性を検討するため、ガラスがコイル上端までに達する時間のオーダーを把握する目的で概略評価を行った。評価式は、溶融炉のガラスのヘッド圧を受けて、流下ノズル外面から一定の幅で一定温度のガラスが上昇するものとして、同心二重円管内充滿流の圧力損失を計算する以下の式※を使用した。

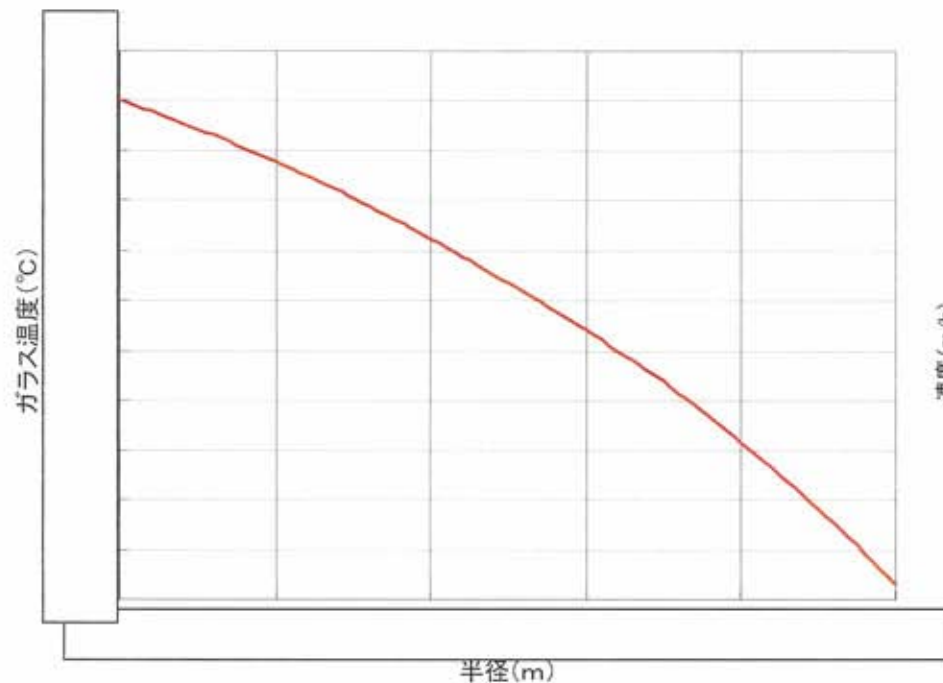
流下ノズルーコイル間の温度分布

- ・ 流下ノズルを□°C、高周波加熱コイルを□°Cと仮定し、流下ノズルと高周波加熱コイルの間にガラスが充満していると仮定した場合の温度分布を評価した（左下図参照）。
- ・ さらに、上記温度分布に基づき、流下ノズル下端からの距離ごとにガラス上昇速度を算出した（右下図参照）。□°C以下は流動しないものとした。

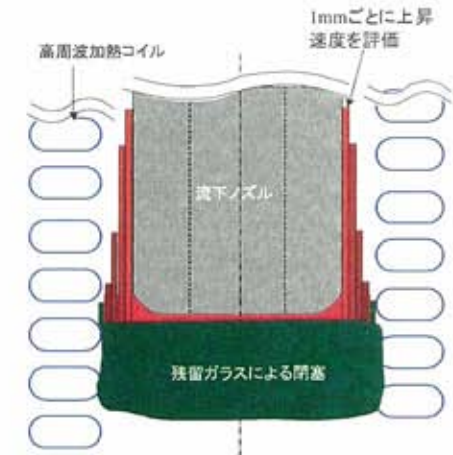
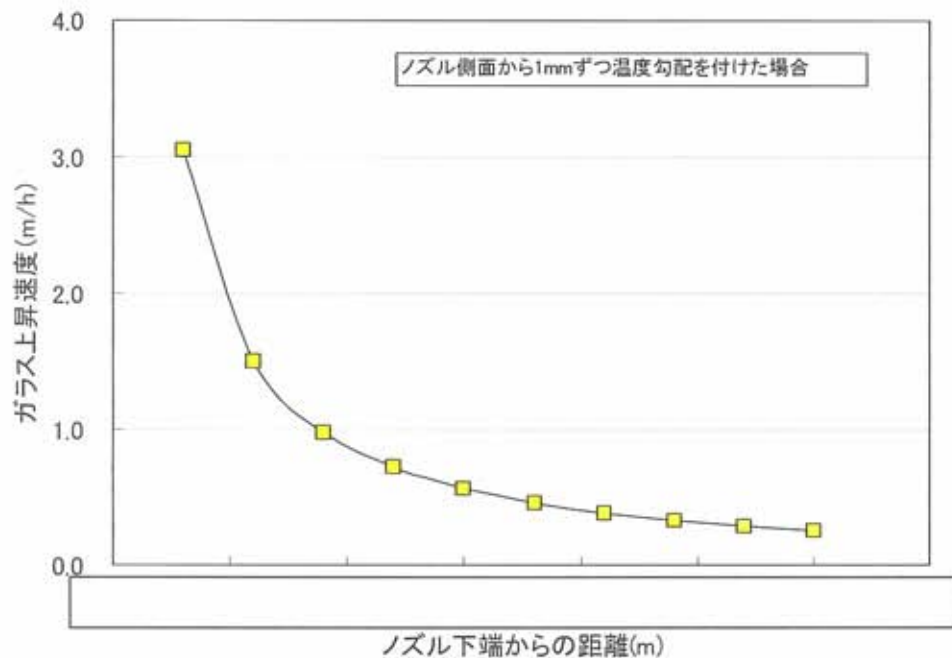
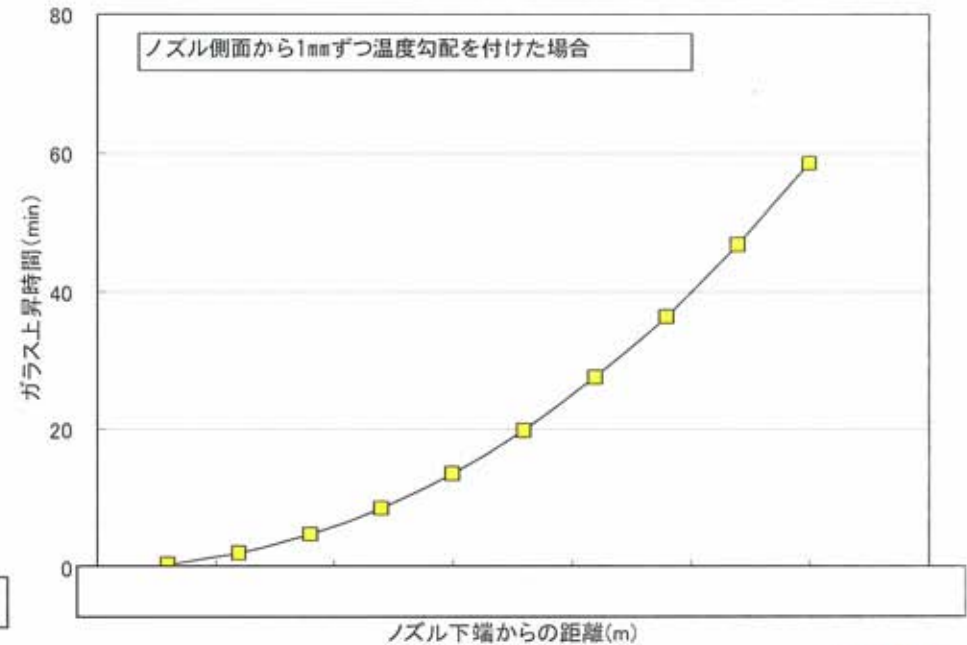
- ・ 流下ノズル下端からの距離ごとの上昇速度分布に基づき、各距離ごとの平均上昇速度を算定する（左下図参照）。
- ・ 上昇するガラスの膜は実際にはコイル側に流れて固まるということを繰り返すので、実際の上昇速度は円環の断面積比に応じて遅くなると考えるのが妥当である。
これを考慮した場合の流下ノズル上端までの到達時間は下図に示すようになり、**約60分で流下ノズル上端まで上昇する計算結果**となる。

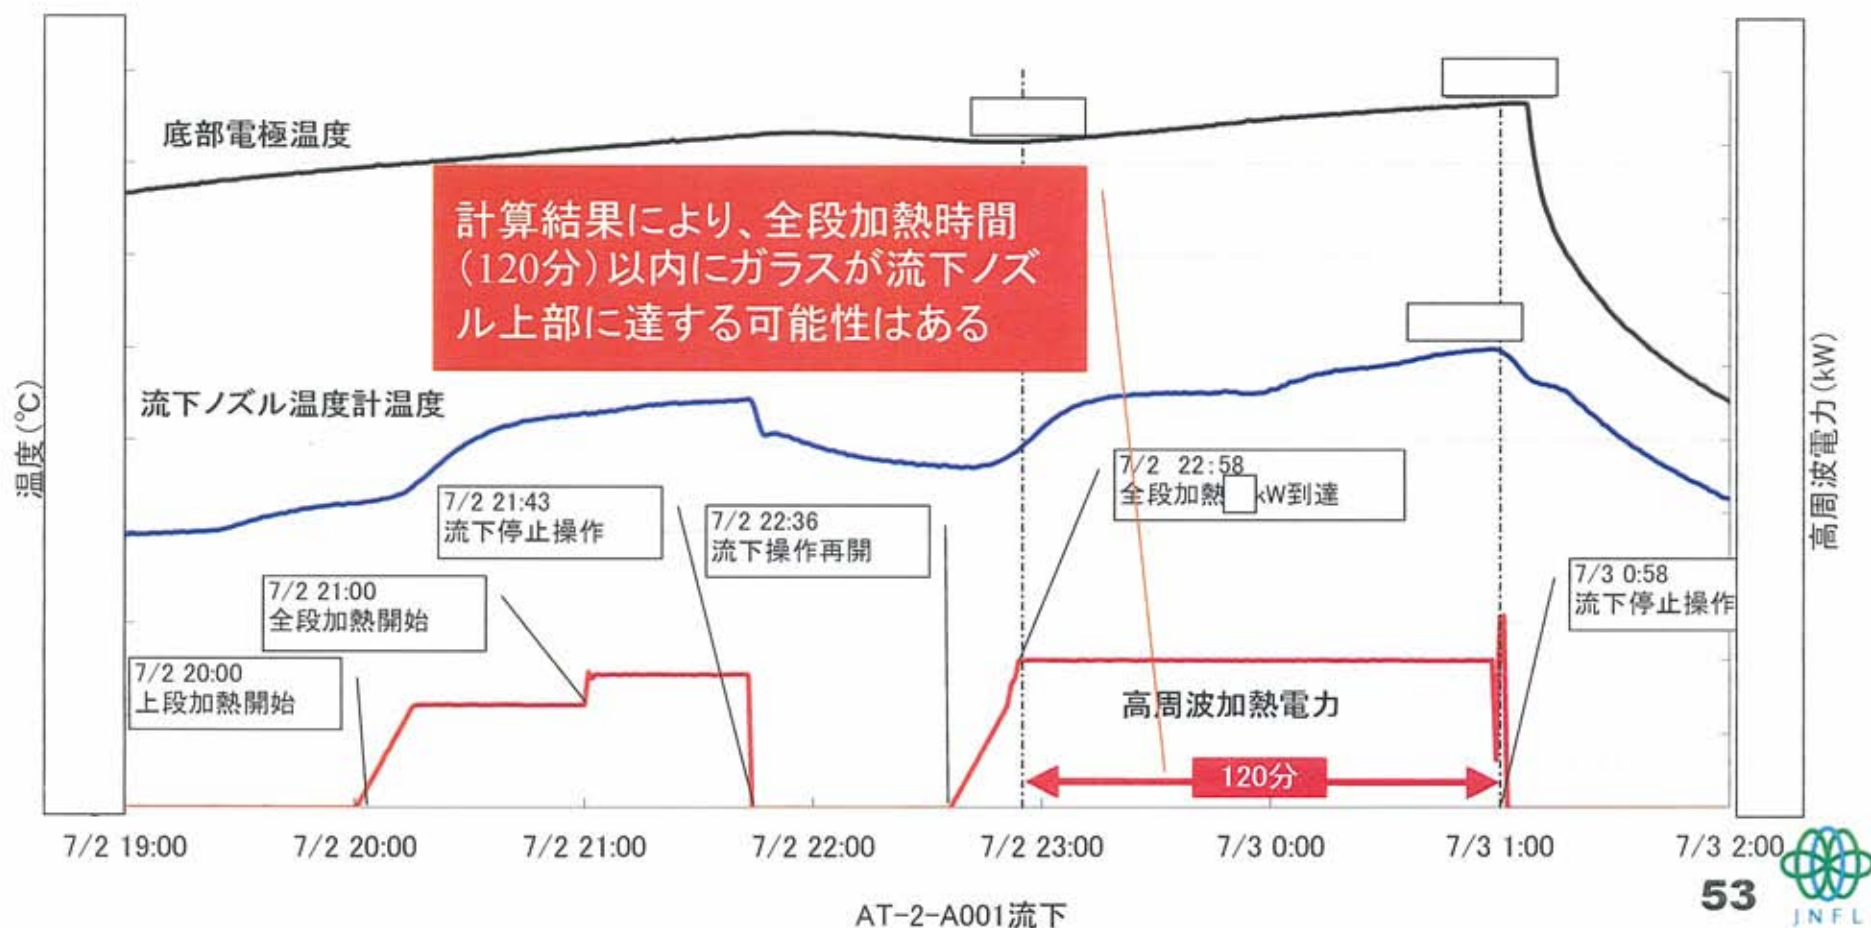
計算結果より、全段加熱時間（120分）の範囲で流下ノズル上端まで上昇したことは十分に可能性があると考える。

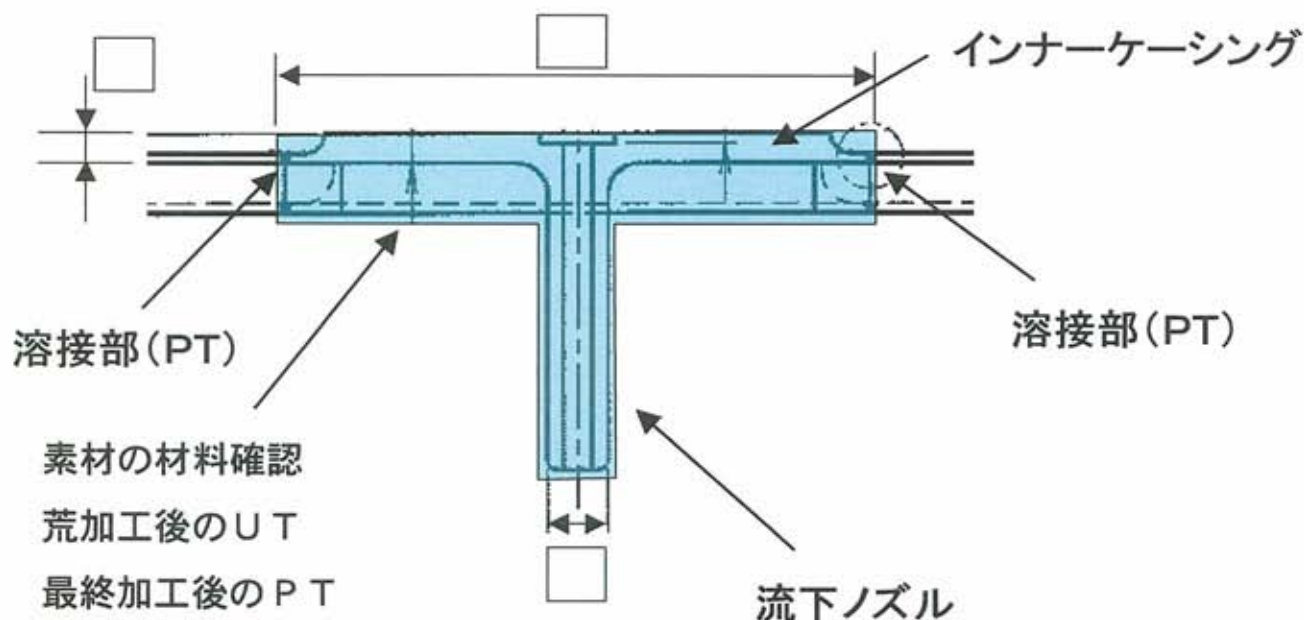
流下ノズルとインナーケーシングは、一体鍛造材からの削り出しであり、素材そのものについて材料確認及び荒加工後（図の青色部分）の超音波探傷試験（UT）を実施して、材料に問題がないことを確認している。

最終加工後について、浸透探傷試験（PT）及び寸法・外観検査により表面に有意な欠陥がないことを確認している。

⇒構造的にクラック等が発生する可能性は低い

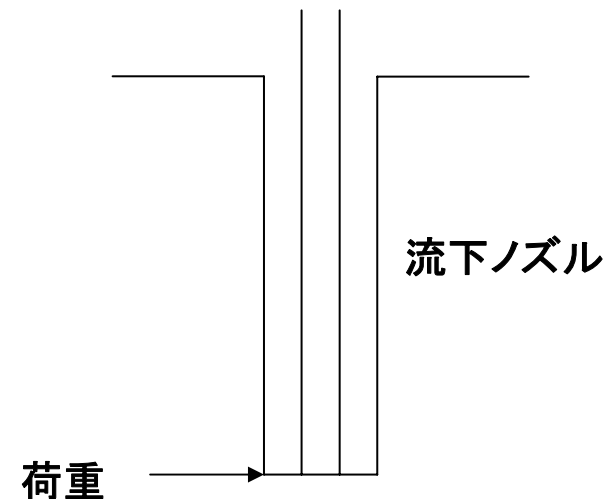
流下ノズル下端部への機械的荷重による流下ノズルの破壊応力を評価した結果、1000℃において流下ノズルの最下端部において657kgfの水平荷重をかけたときに、流下ノズルが損傷すると評価される。

しかしながら、建設及び試験運転中に、このような大きな荷重がかかったとは考え難い。（流下ノズルは、結合装置に内蔵されており、保護されているため。）

⇒機械的荷重により流下ノズルにクラック等が発生した可能性は低い

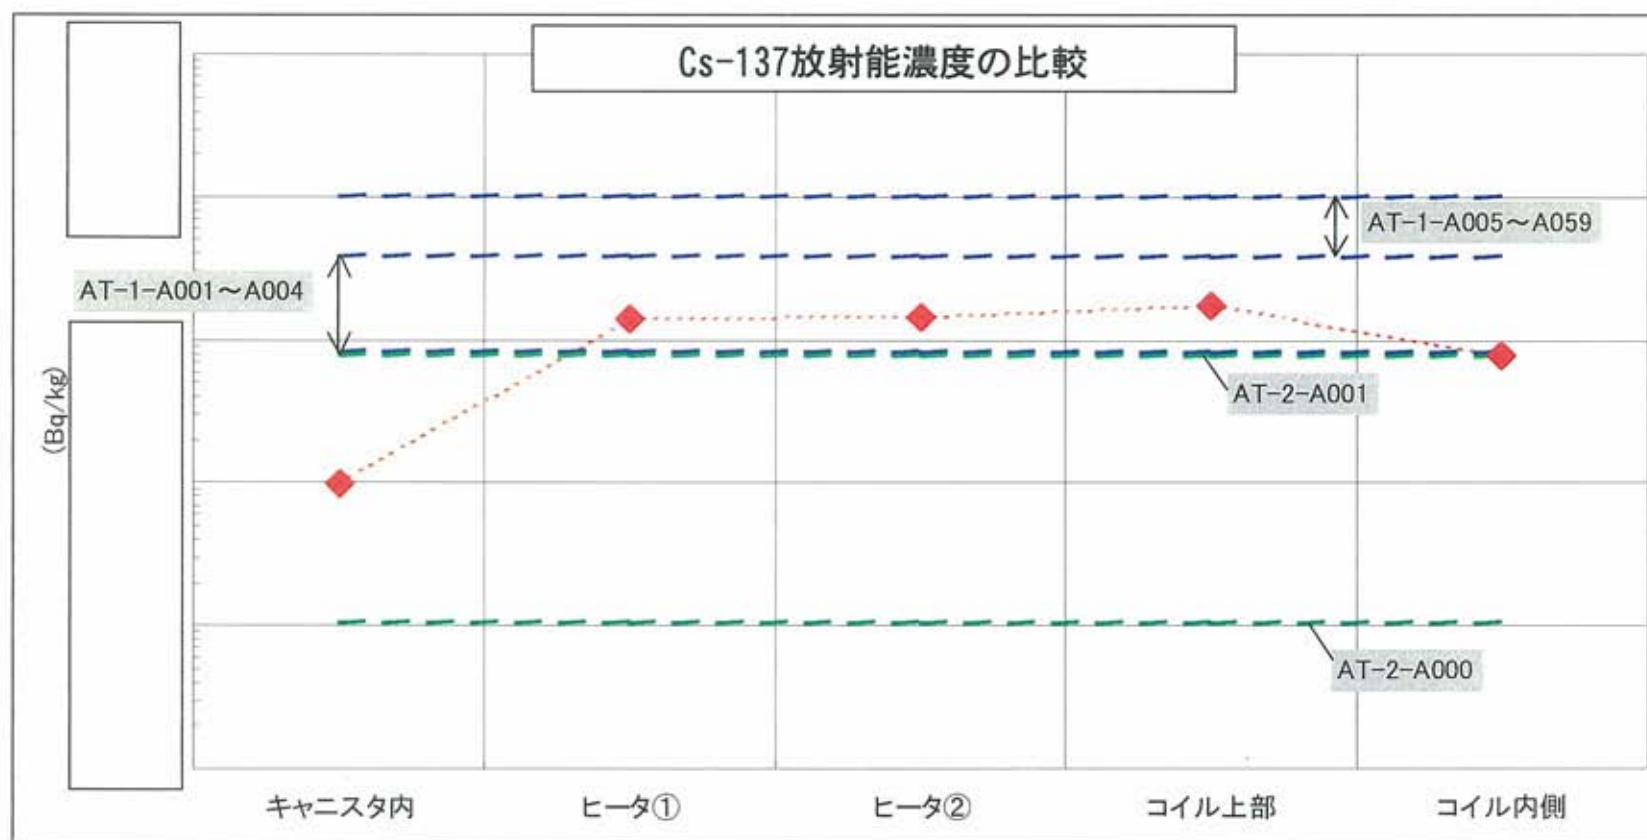
第4ステップの5バッチ（AT-1-A005）以降のCs-137放射能計算値と比較し今回の分析結果はいずれも低い値を示している。

⇒流下ノズルと高周波加熱コイルの間等に付着していたガラス等が第4ステップにおける流下ガラスである可能性は極めて低い。→第4ステップの時点で流下ノズルにクラック等が発生していた可能性は極めて低い

→仮に、クラック等から流出したとすると今回の運転に限られる。

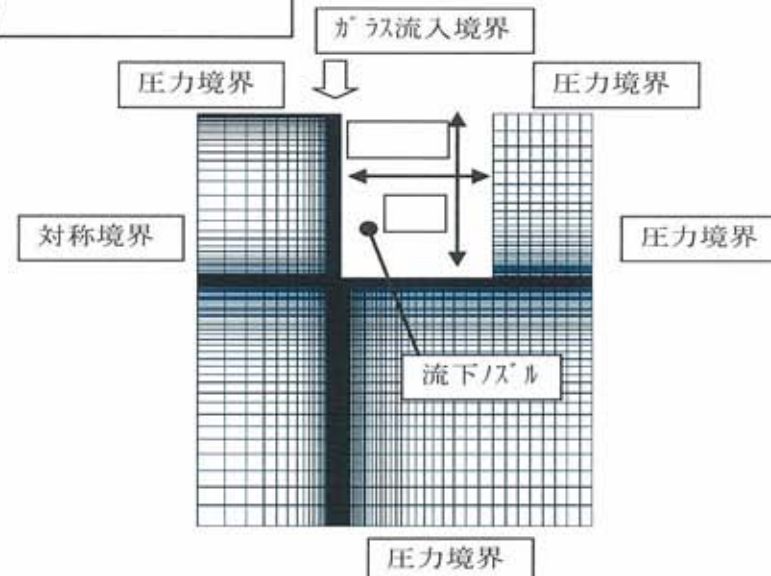
ガラス溶融流下ノズルの解析メッシュ

- 実機流下ノズルの形状を反映した解析メッシュを作成し、溶融ガラスの物性値を用いて溶融ガラスの流下挙動の計算を実施した。計算パラメータは流量、動粘度 (ガラス温度) および周囲空気の流れの有無とした。

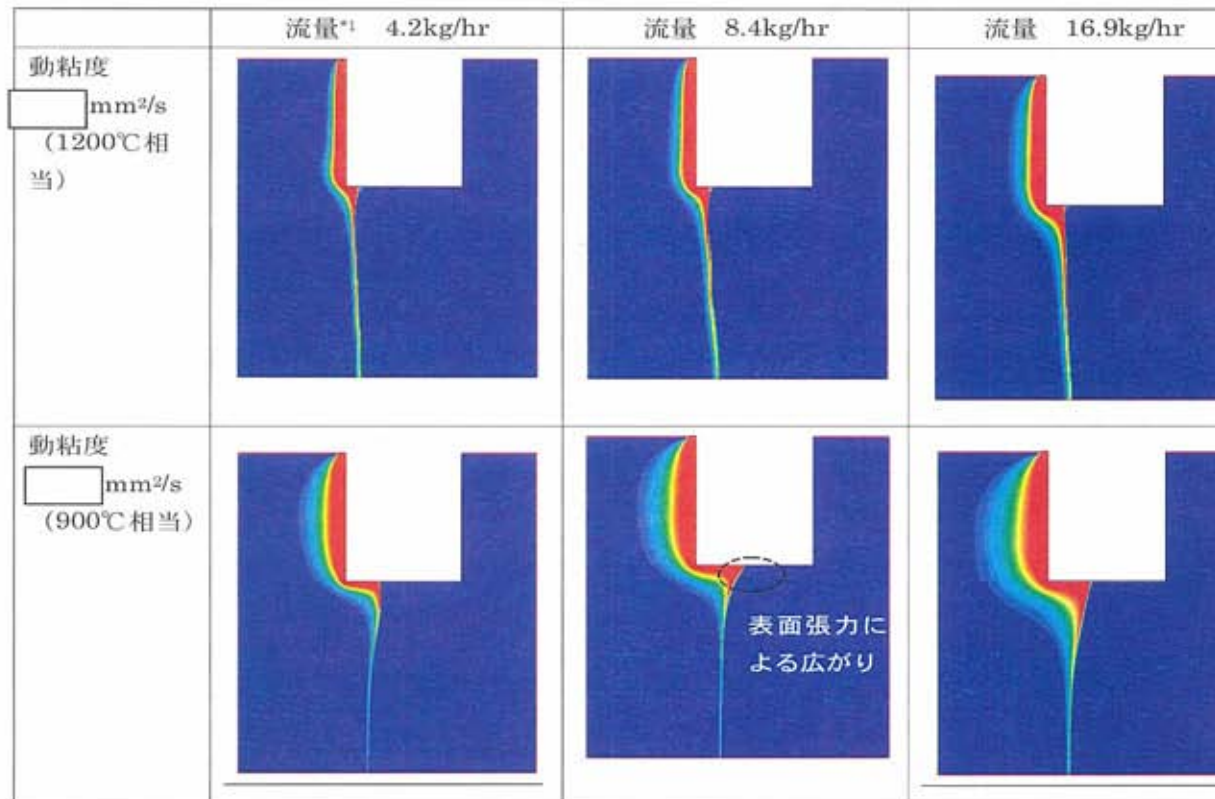
- ・動粘度が小さい (ガラス温度が高い) 場合、動粘度が大きい (ガラス温度が低い) 場合に比べて、壁面上を流下するガラスの流速が速く薄い液膜が形成され、慣性力が大きいため、壁面下端のエッジ部分近くで壁から離脱して自由流下液膜となる。
- ・一方動粘度が大きい場合、壁面下端で液膜はすぐに離脱せず、下端に沿って表面張力により広がっていく傾向がみられる。

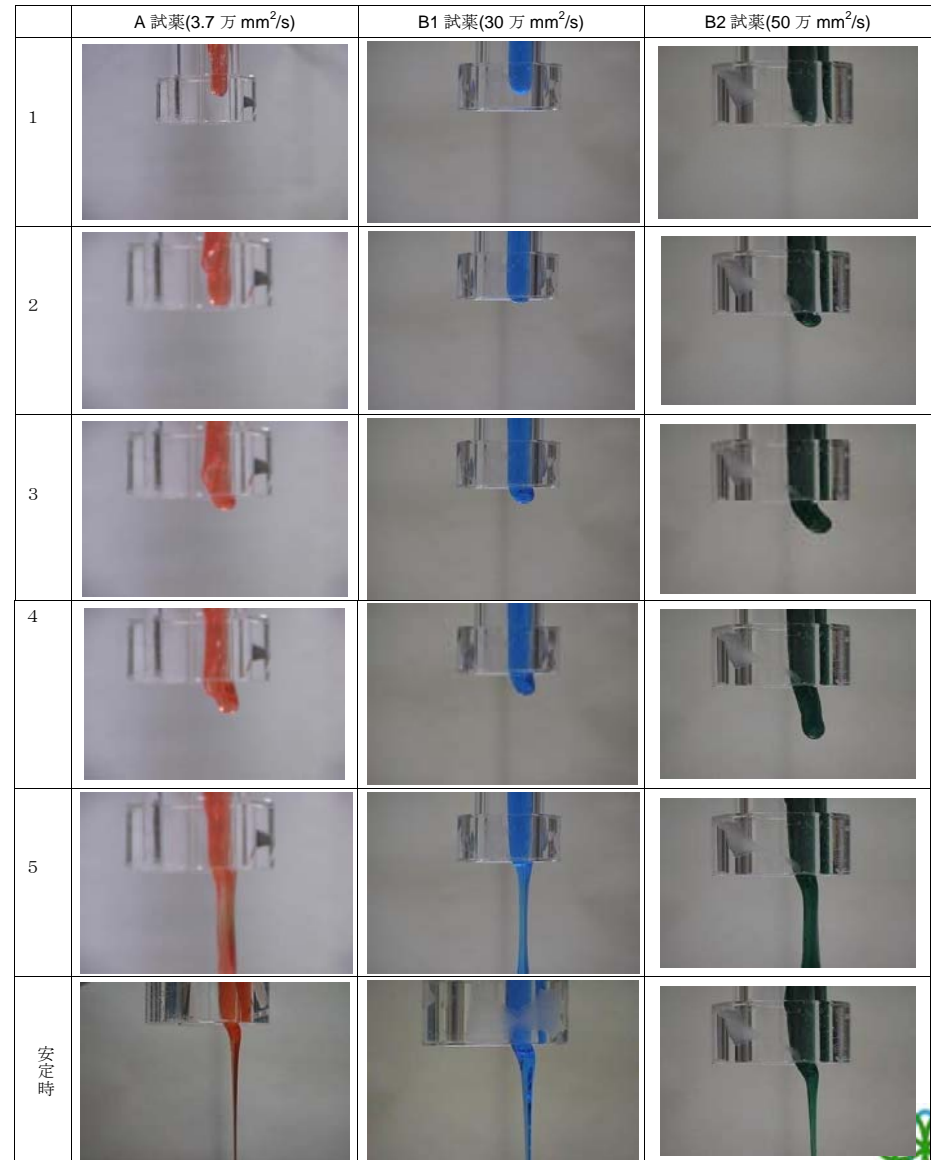
①全ての試料において、ノズル下端エッジ部でティーポット現象によるノズル外側に向かう回り込みが見られた。

②A、B1、B2と粘度が大きくなるに従い下端部の回り込みの程度が大きくなった。試料B2では、最大約10mm程度の回り込みが観察された。

③全ての試料において、下端部のエッジで回り込みが生じるが重力による垂流下に移ると、エッジ部から外側に若干回り込んだ状態（2～3mm程度）で安定した流下となる。この時点での回り込みの程度には顕著な差はなかった。

但し、本試験は、粘度一定の模擬粘性流体を用いており、実際の流下ガラスでは冷却による粘性増加も影響することから、更り回り込むことが考えられる。

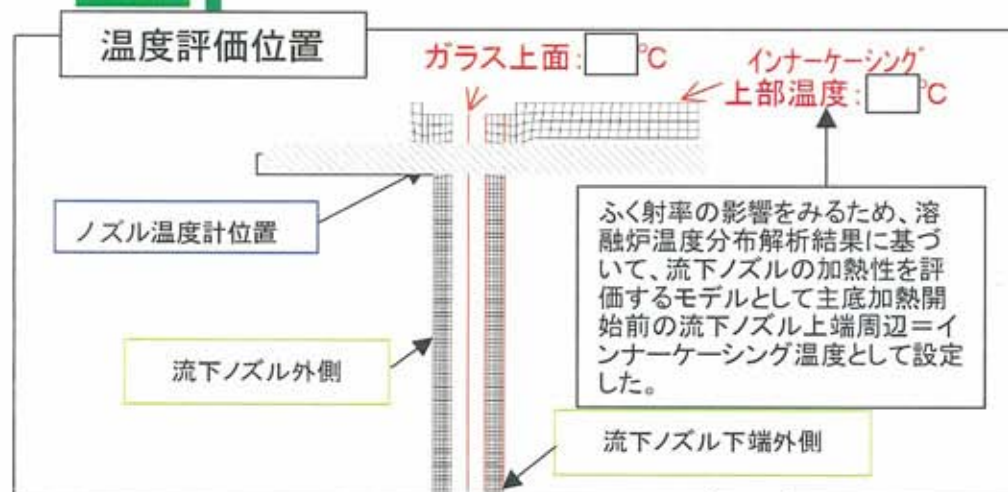
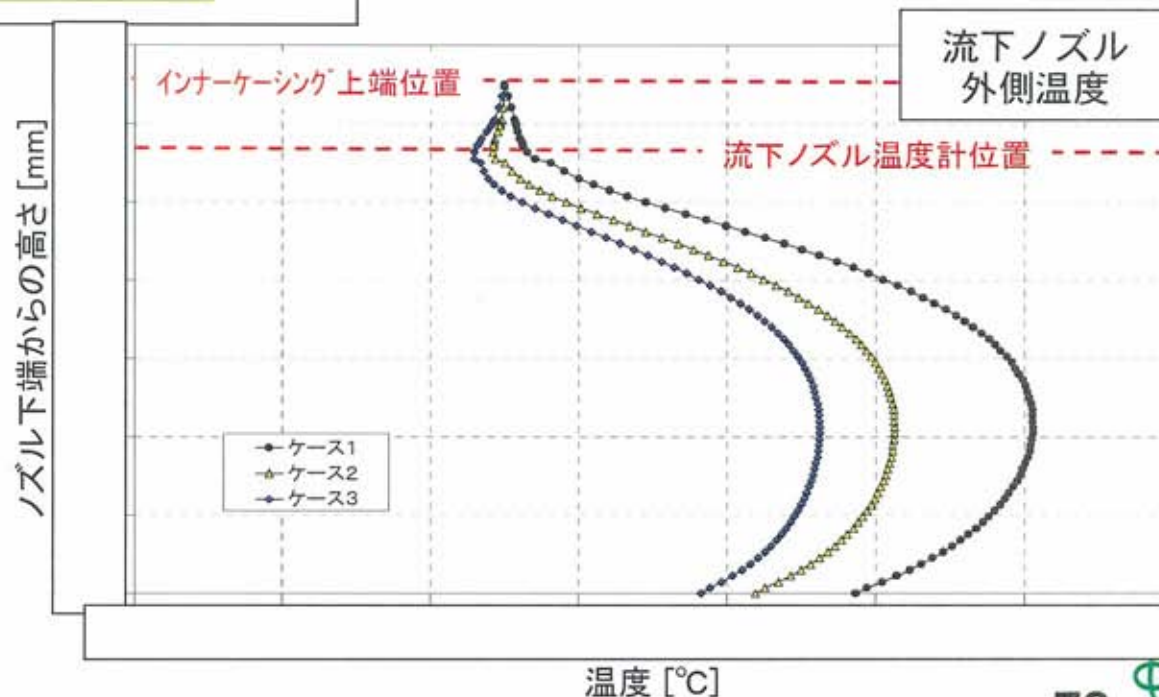
ふく射率が増加すると流下ノズル全体の温度が低くなる傾向であることを解析により確認した。

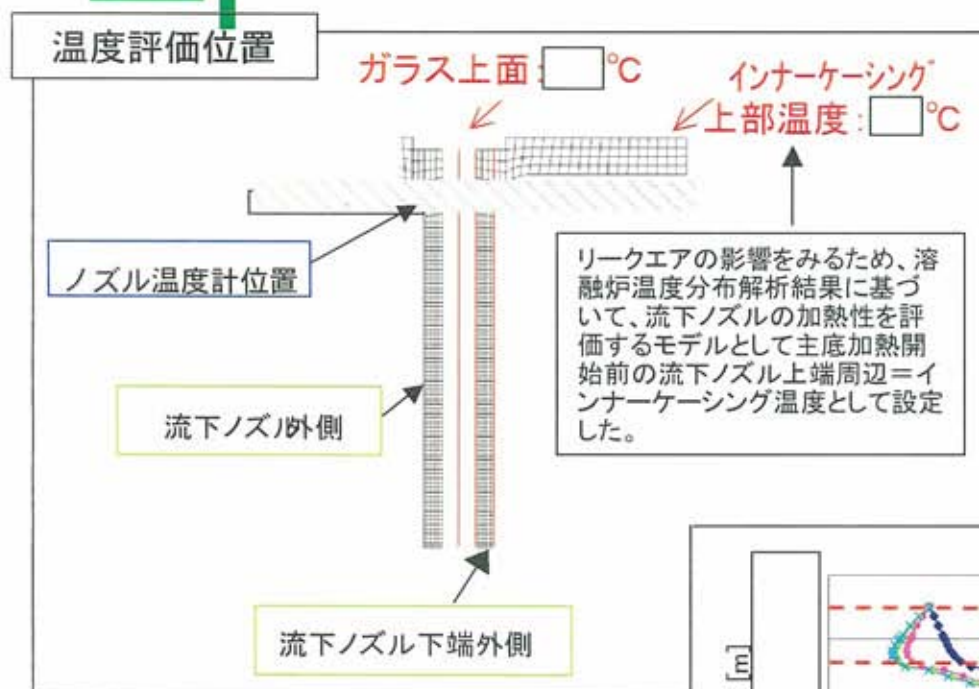
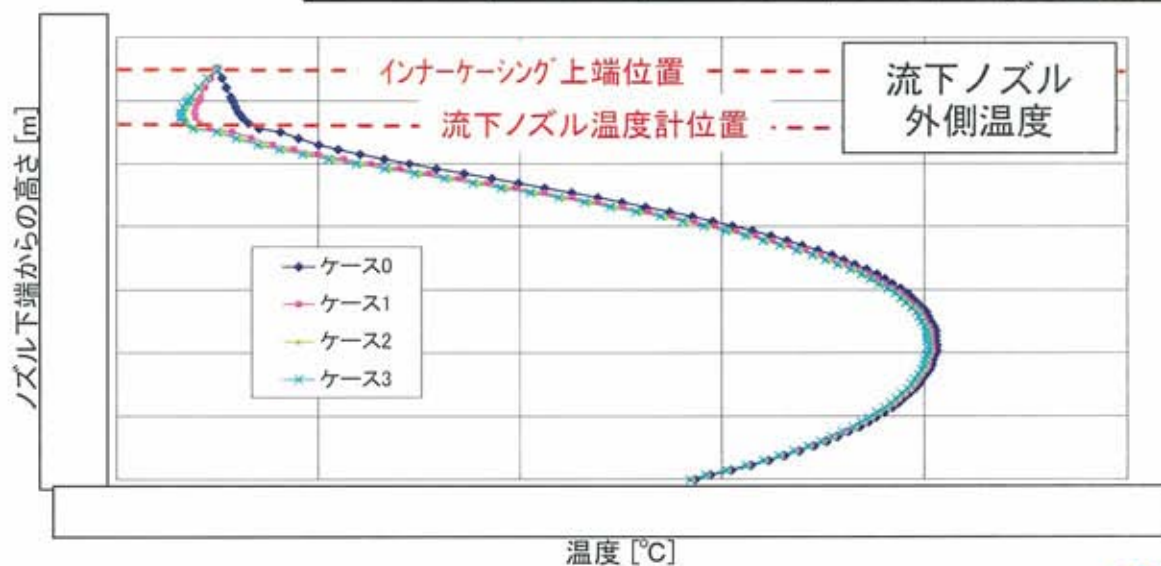
溶融炉へのリークエア量が増加すると流下ノズル温度計温度が低くなる傾向であることを解析により確認した。

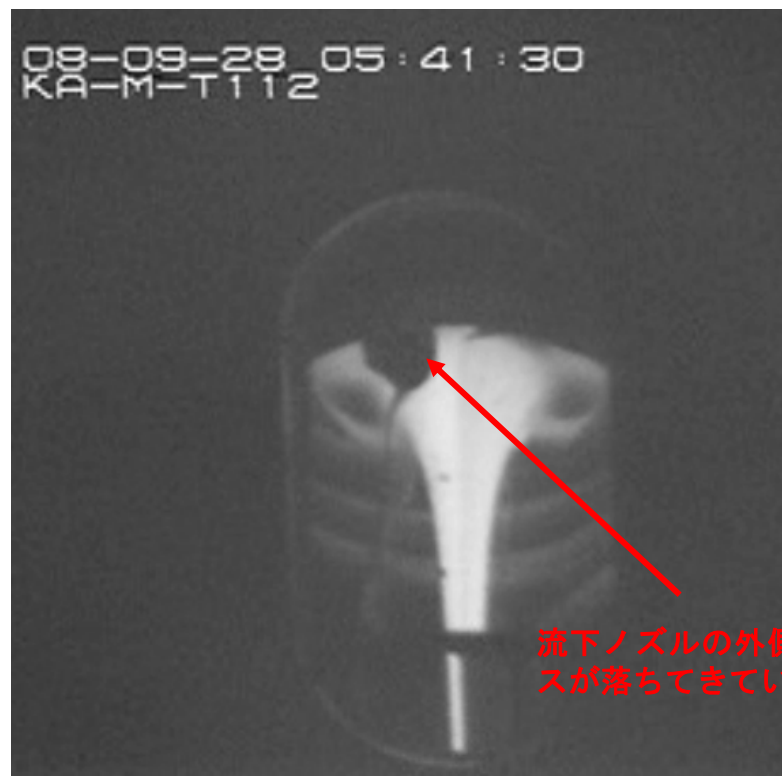
高周波加熱コイルと流下ノズル間のガラスが流れる様子

流下ノズルの外側からガラスが落ちてきている。

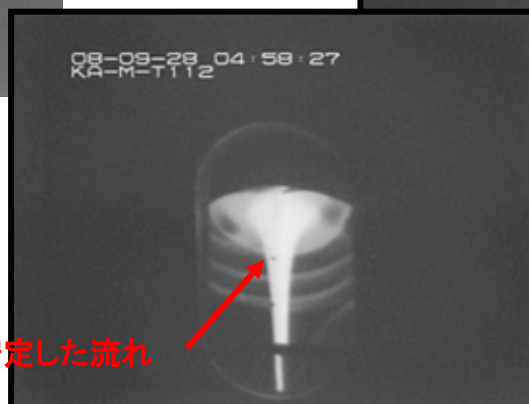
偏流等なく安定した流れ

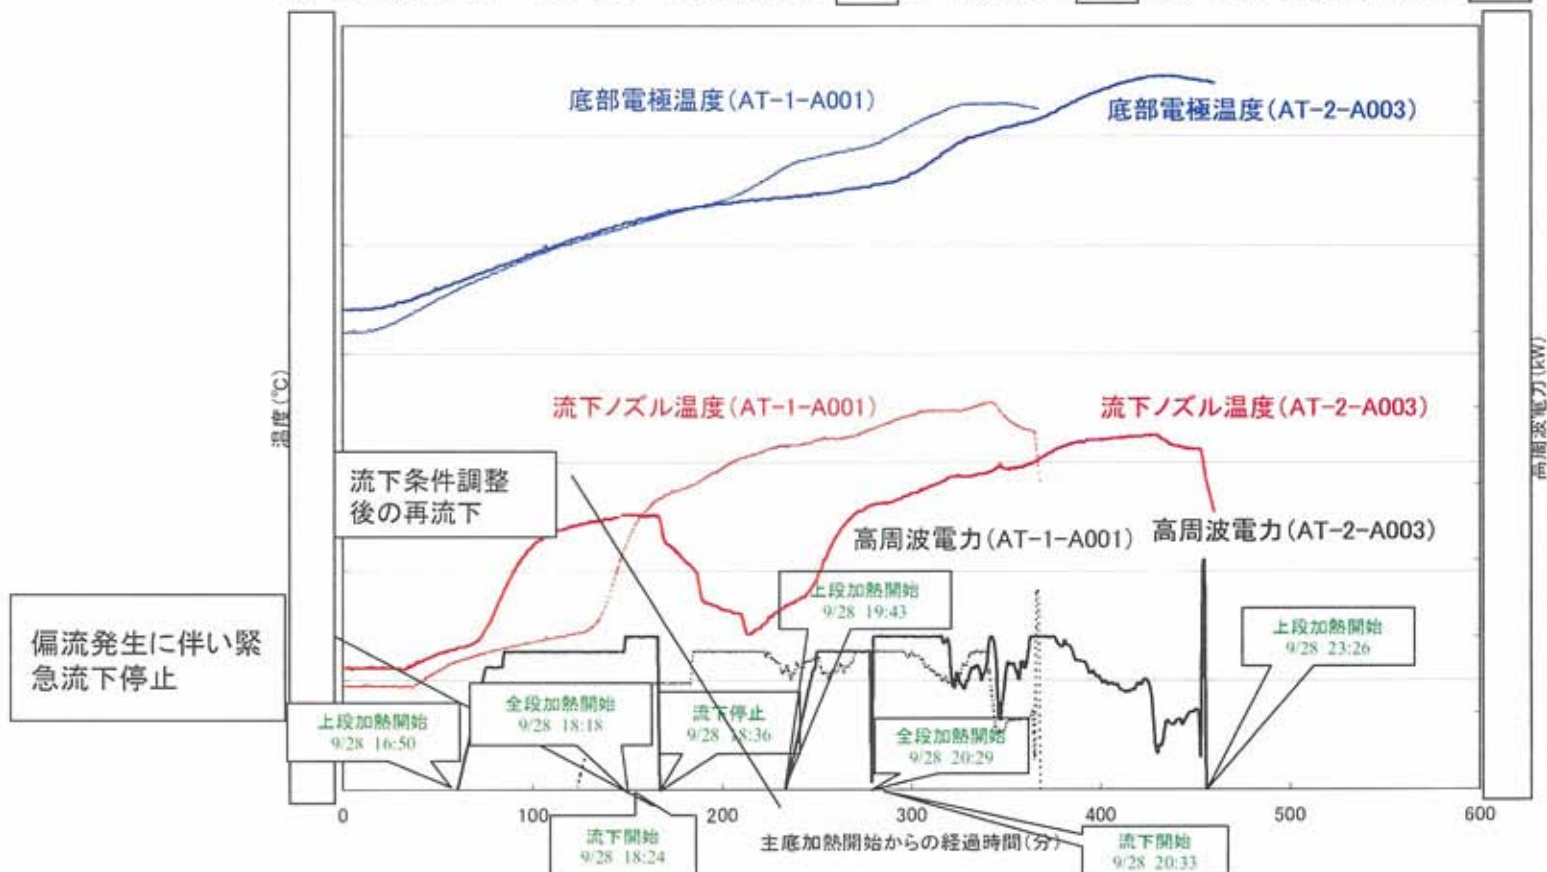
流下試験 2 バッチ

目的：流下ノズルの昇温特性と流下状態との関連性確認、流下ノズル上部からのガラス流出の有無の確認

- ・ 流下ノズル外側から流れたガラスと流下ノズルから流下したガラスが接触したため、ガラスは鉛直に流れずに大きく曲がり、一部ガラスが滞留する事象が発生した。
- ・ 底部電極温度及び流下ノズル温度を高く設定し、再度流下（2回目）を行った結果、流下は鉛直に流れる安定した流下であった。また、流下開始が所定の時間以内であった。流速条件についても満足していたことから、流下条件（高周波加熱電力および流下ノズル温度の設定）は適切であったと判断した。

- ・ 2回目で流下ノズル外側からの流下が一部確認されたが、流下初期に確認されたのみで継続しなかったことから、これは流下ノズル上端部付着物が溶融したことによるものと判断した。

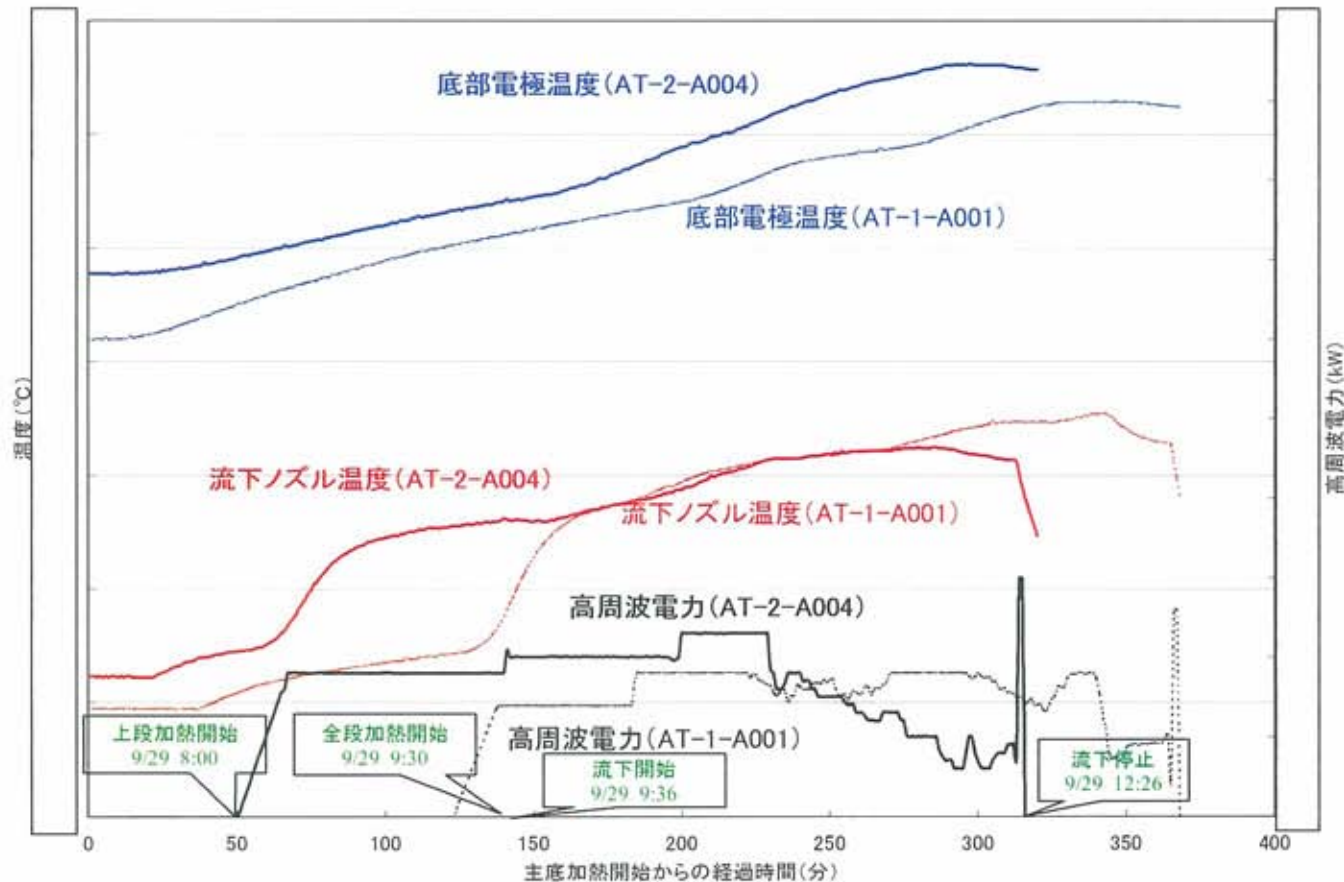
流下試験 3 バッチ

- ・ 流下は鉛直に流れる安定した流下であった。
- ・ 流下開始が所定の時間以内であったが、流速条件については、一部の要注意条件を満足しなかった。

・ 流下ノズル外側からの流下は確認されなかったことから、流下ノズル上端部付着物のうち、溶融可能なガラスは2バッチ目までで流れたものと考えられる。

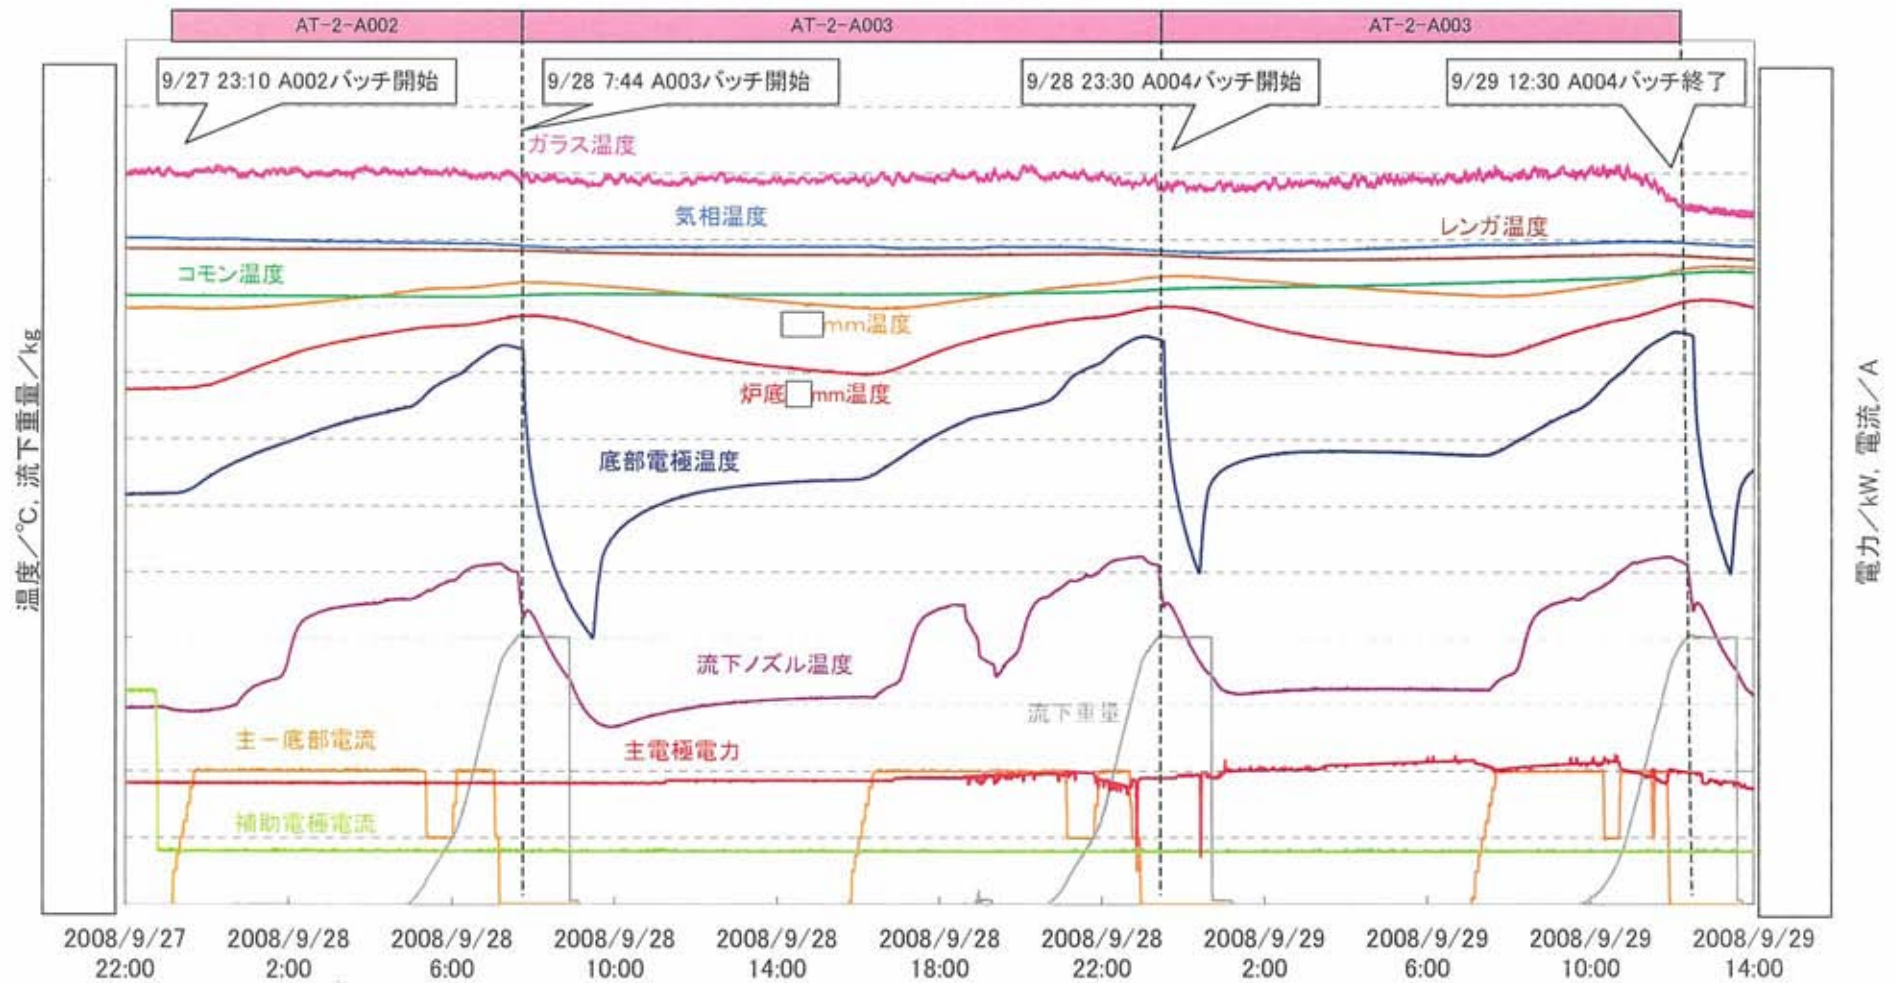
流下ノズル健全性および流下性確認試験 における温度トレンド

確認結果から3バッチ目において流下性条件の要注意時間を上回るものがあった。

- ・主底加熱時間が短かったため2バッチ目より底部電極直上部のガラス温度が低かった
- ・ガラス温度が通常運転時より□℃以上低く、流下バッチを経過したときの炉底の温度上昇は通常運転より小さい

- ① 主底加熱量の半減で底部電極直上のガラス温度が低めだった
- ② 液位の低下でヘッド圧が低下していた
- ③ ガラス□℃運転のため上方から降下してくるガラス温度が低めだった

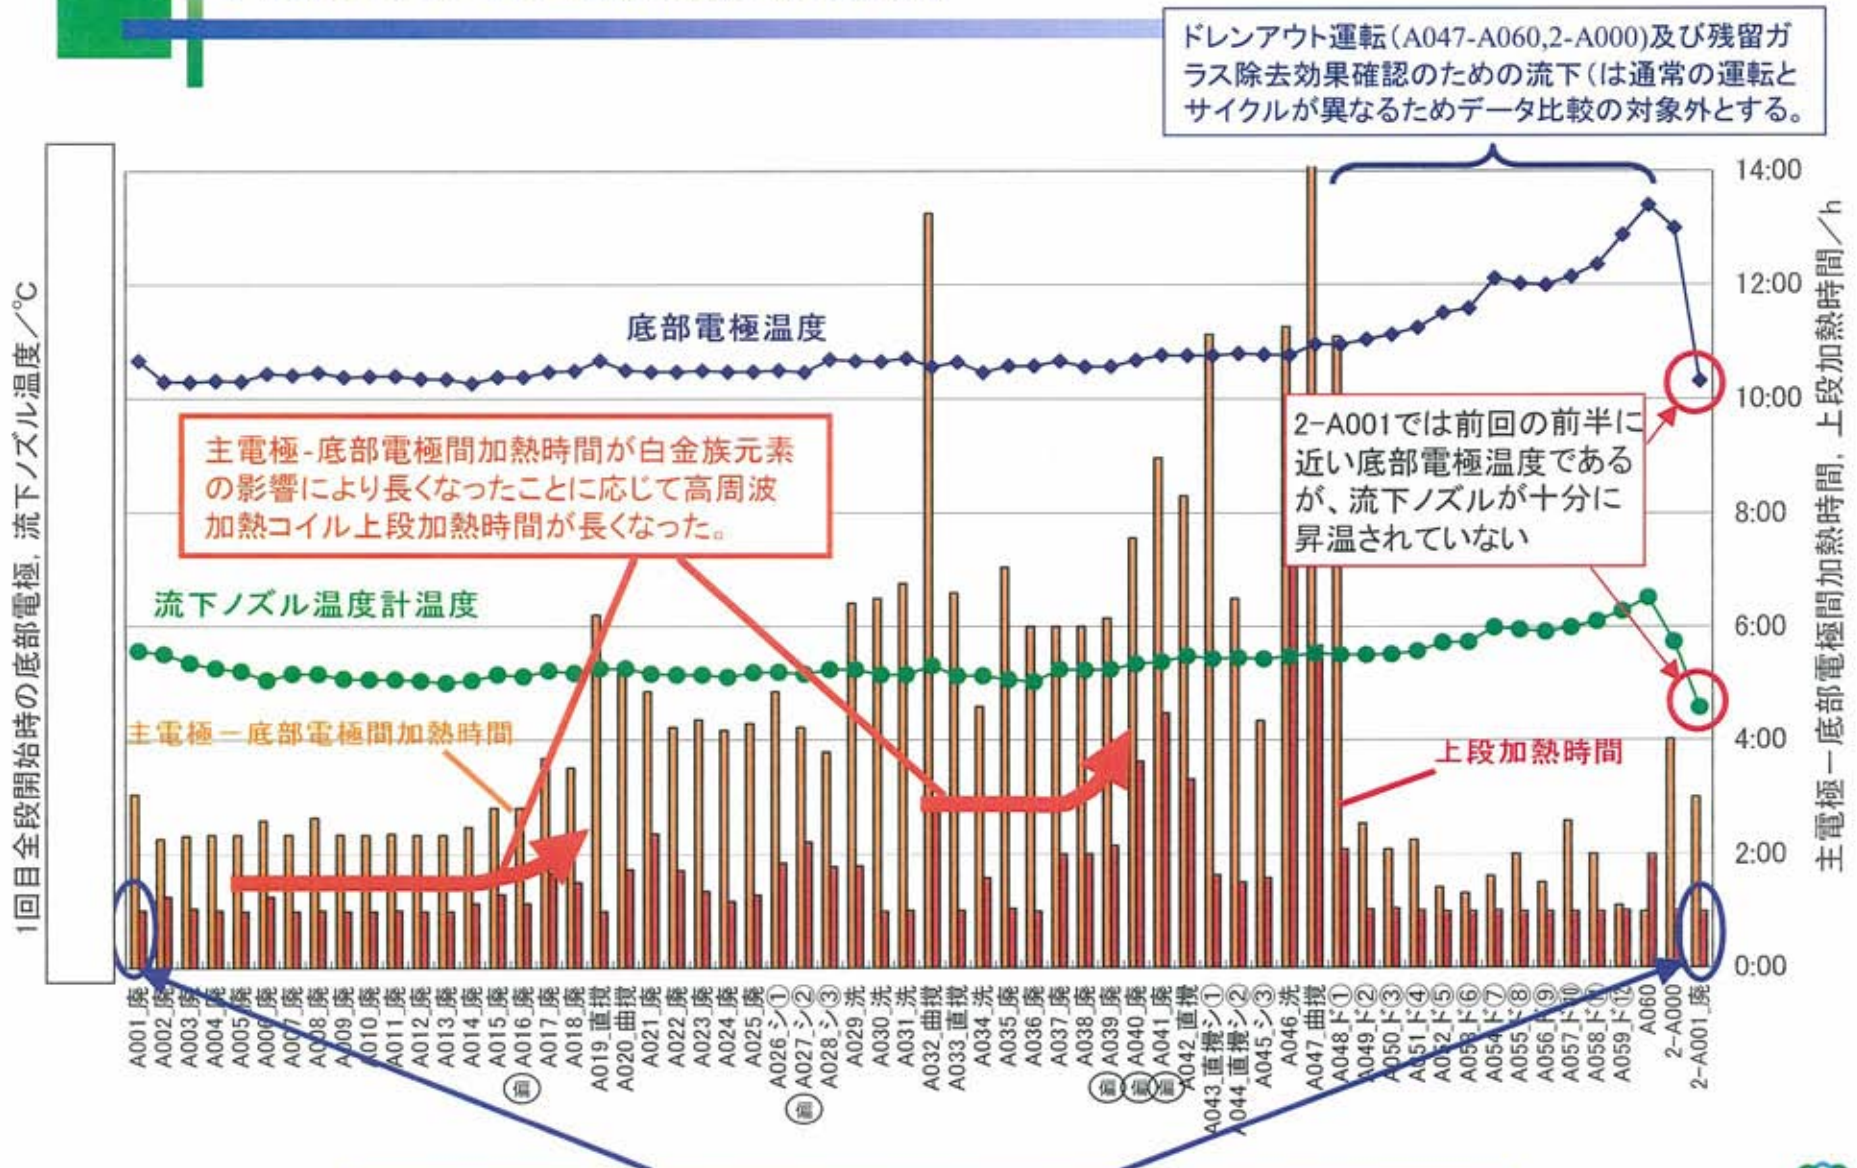
10. 1 原因究明の結果、流下ノズル健全性及び流下性確認試験の結果を受けて推定した流下停止に至った経緯
 【第4ステップでの上段加熱時間等の推移】

- ① 第4ステップ開始以降、流下ガラスの揮発成分等の付着物の発生等の影響を受け「流下ノズルの放熱量の増加」が発生し、流下ノズル温度の上昇が鈍くなった。
- ② 第4ステップ開始以降、低粘性流体が発生し、その一部が高周波コイル下端付近表面に付着し、流下ガラス流路が狭くなった。
- ③ 第4ステップ後半では、白金族元素の影響で底部電極温度が目標の温度に到達するまでの時間が長くなり、それに応じて上段加熱時間も延長され、流下ノズル温度が溶融ガラスの流下を開始するのに問題がない温度まで上昇していた。
(100頁参照)

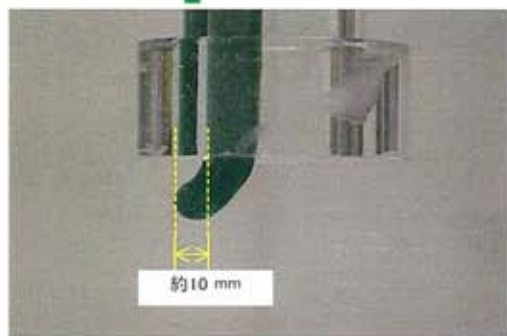
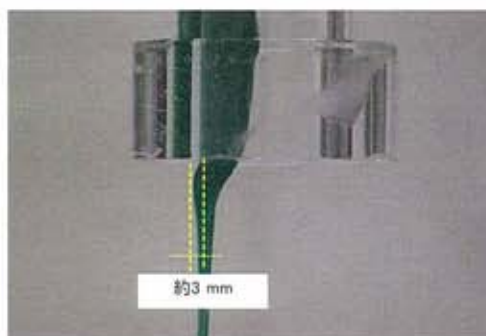
模擬粘性流体による流下開始時の状況

動粘度係数 $50 \text{万} \text{mm}^2/\text{s}$ (ガラス温度約 $\square^\circ\text{C}$ 相当)

※本試験は、粘度一定の模擬粘性流体を用いており、実際の流下ガラスでは、ガラス冷却による粘性増加も影響することから、更り回り込むことと考えられる。

流下ノズル温度が低いことにより粘性が高く鉛直に流れ難くなり、高周波加熱コイル下端の付着物に接触し、流下ガラスが付着しノズル出口を塞ぐ堆積となったとその後、更に流下ノズルからガラスの流下が行われ、流下ノズル上端部までガラスが上昇した。
