8. 原因究明

- 原因究明として、①「流下ノズル上端部にガラスが付着していた」状況に至ったこと 及び②「流下停止が発生した」こと に対する要因分析を実施した
- ①「流下ノズル上端部にガラスが付着していた」状況に至ったこと については以下の要因が考えられ、これらに対して評価を実施。
 - a. 流下ノズル出口がガラス等で塞がれた状態になり、流下ノズルから流れ出たガラスが上昇した
 - b. 流下ノズル上端部周辺のクラック等からガラスが流出した
 - c. ガラス中の揮発性物質が揮発し付着した
- ①-a. 「流下ノズル出口がガラス等で塞がれた状態になり流下ノズルから流れ出たガラスが上昇した」が要因のひとつとして考えられる。（48～53頁）
- ①-b. 「流下ノズル上端部周辺のクラック等からガラスが流出した」ことについては、溶融炉の運転時間の実績と流下ノズルの寿命の関係との評価により、要因としての可能性は極めて低い（54～60頁）が、流下ノズル健全性及び流下性確認試験において確認。
- ①-c. 「ガラス中の揮発性物質が揮発し付着した」については、化学試験終了時に流下ノズル上端部に付着物がないことが確認されていることから、要因となる可能性はない。

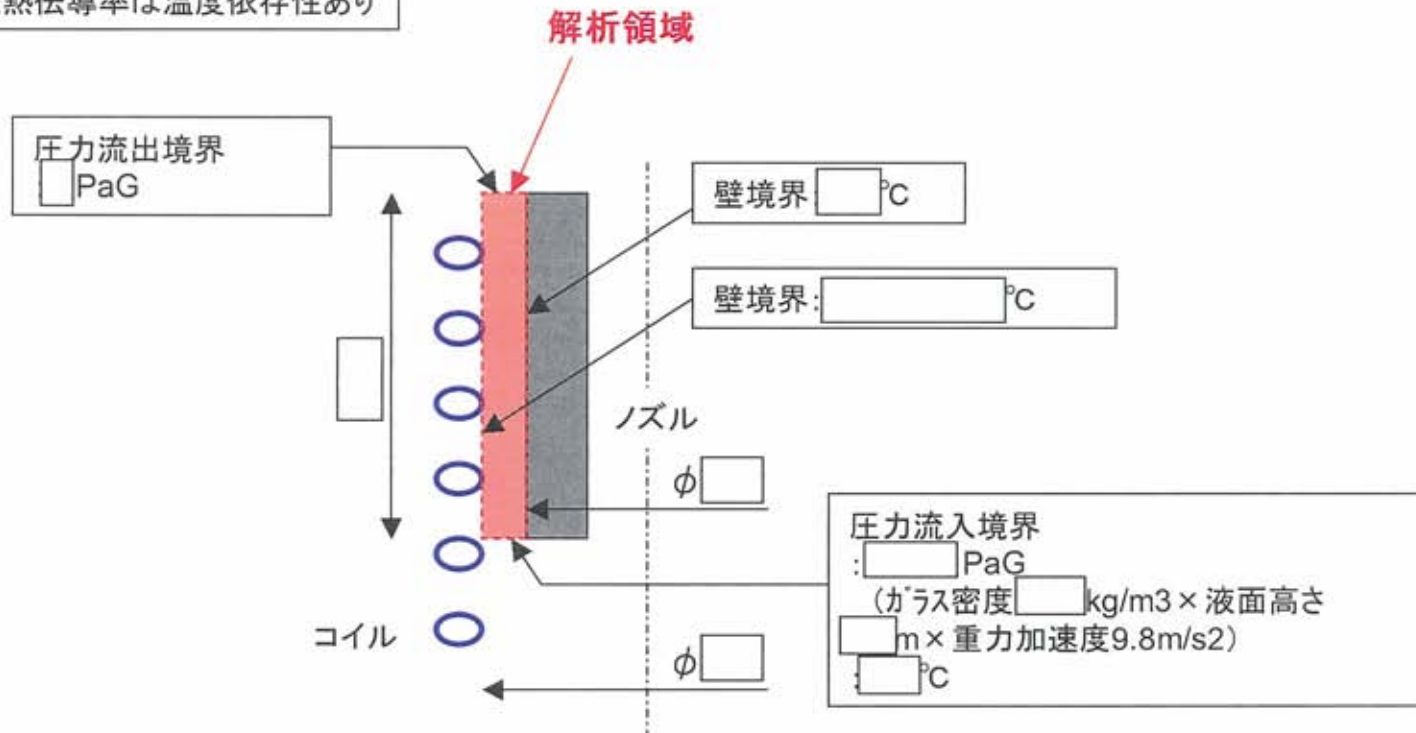
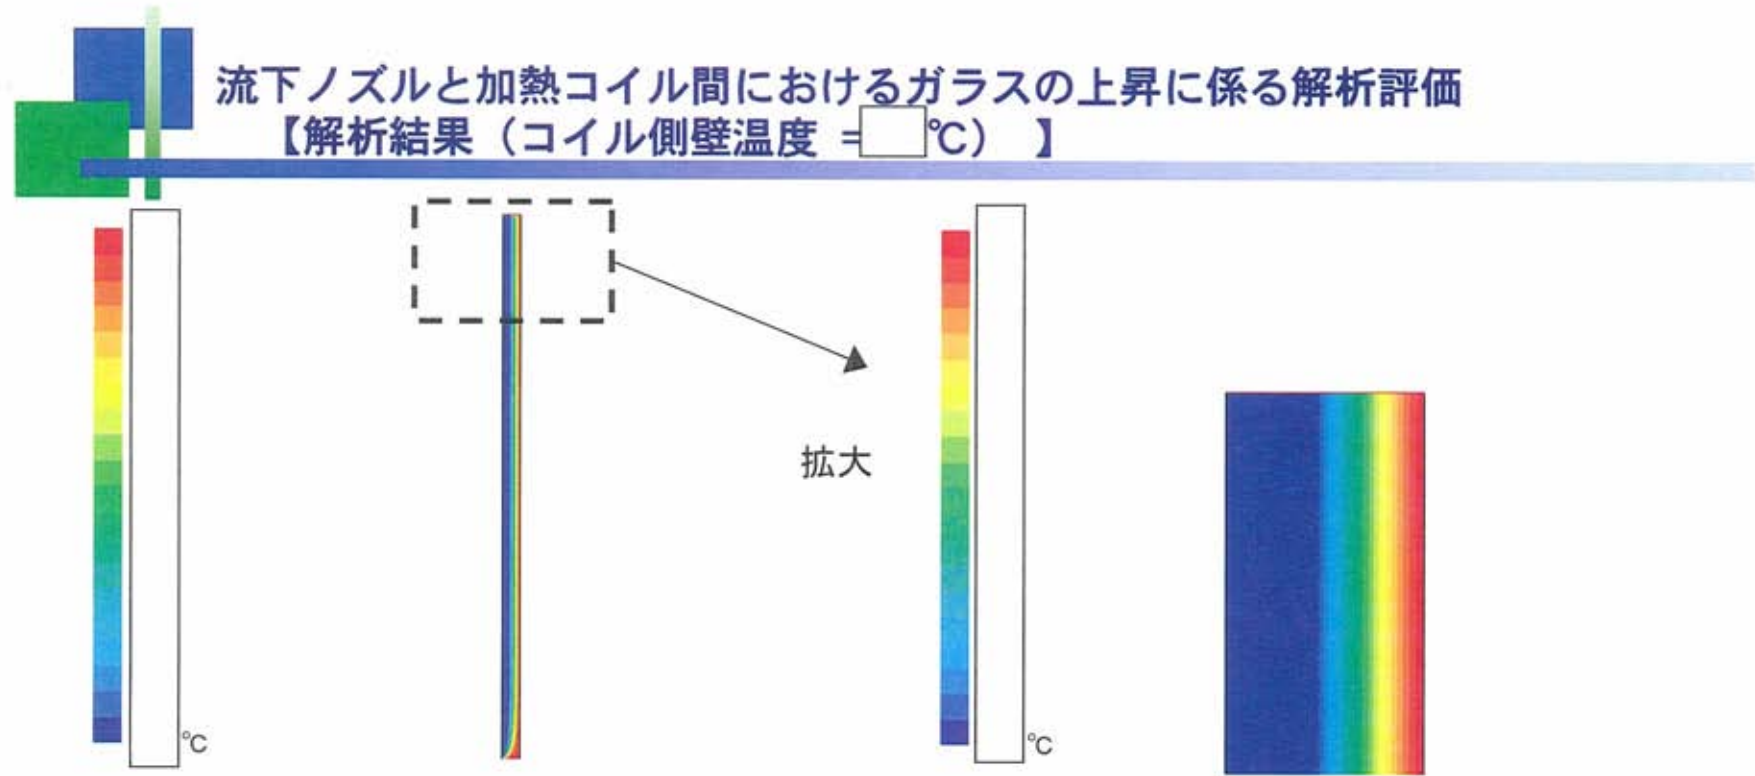
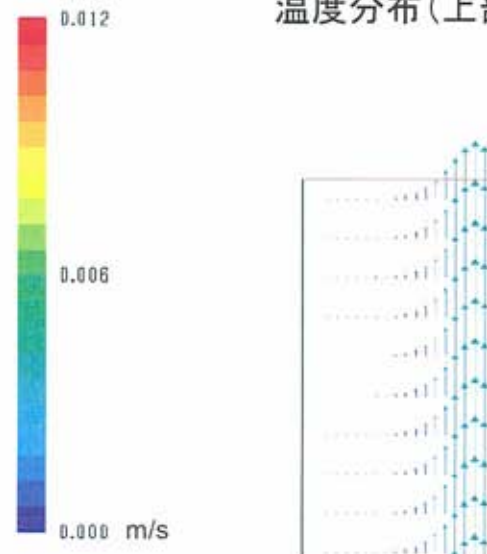
流下ノズルと加熱コイル間におけるガラスの上昇に係る解析評価
 【解析結果 (コイル側壁温度 = °C)】

コイル温度	質量流量kg/s
<input type="text"/> °C	<input type="text"/>
断面平均流速mm/s	最大流速mm/s
0.1431	0.878

コイル-ノズル間の隙間をガラスで埋める⇒隙間体積を埋める時間

35.1 [min]

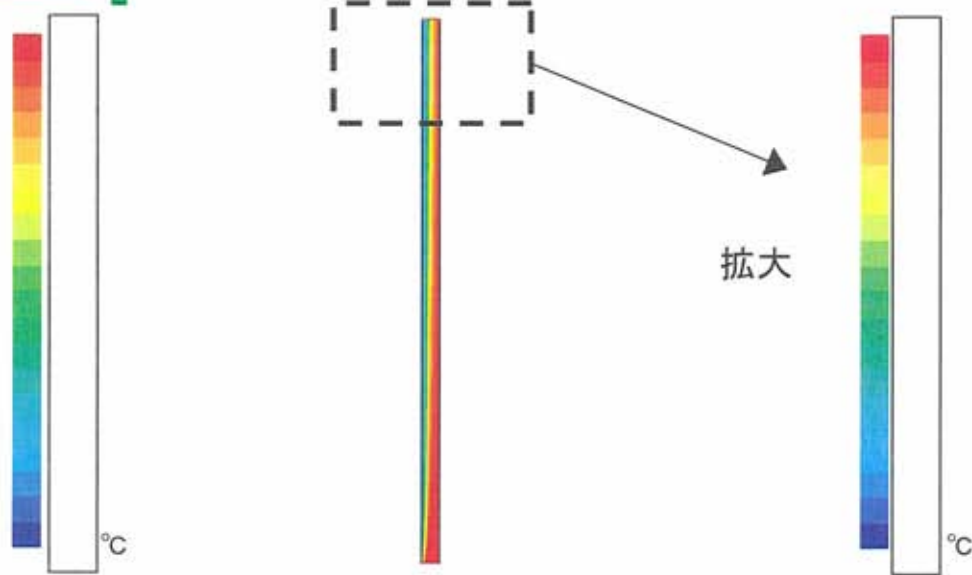
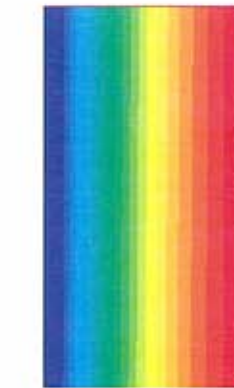
【解析結果 (コイル側壁温度 = °C)】

コイル温度	質量流量kg/s
<input type="text"/> °C	<input type="text"/>
断面平均流速mm/s	最大流速mm/s
0.5833	2.318
