高レベル廃液ガラス固化建屋固化セルにおける
高レベル廃液の漏えいについて

平成22年3月10日

日本原燃株式会社

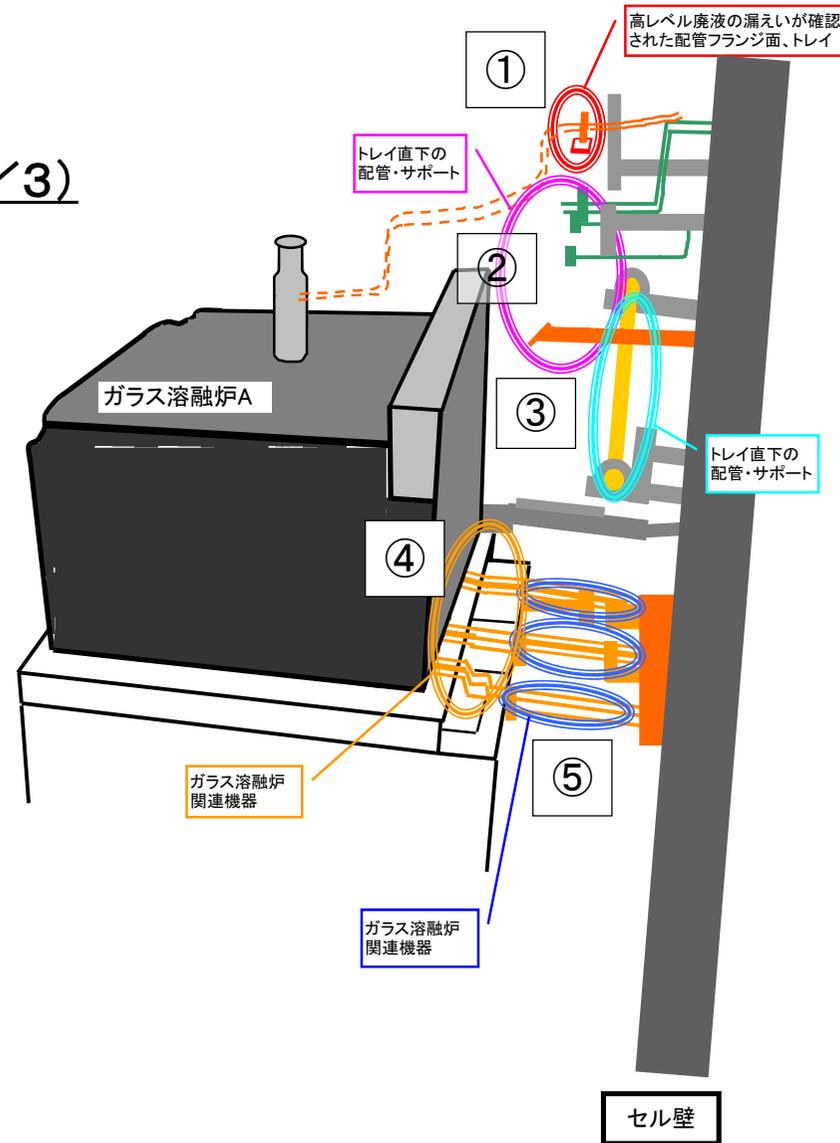
固化セル内洗浄概要図(2/3)

- 洗浄の範囲としては、安全上の観点から、漏えい液の飛散により通電時に絶縁破壊のおそれがあるブスバーを必須とし、さらに、未回収の放射性物質の大部分が残存していると思われる、漏えい液が飛散した範囲を含める。
- 洗浄方法としては、洗浄対象箇所ごとに複数回に分けて行うとともに、漏えい液の流下挙動を考慮して、上部の閉止フランジから開始し、順次その下部に移動し、トレイ直下の配管、さらにはその下のブスバーの順に洗浄を行う。

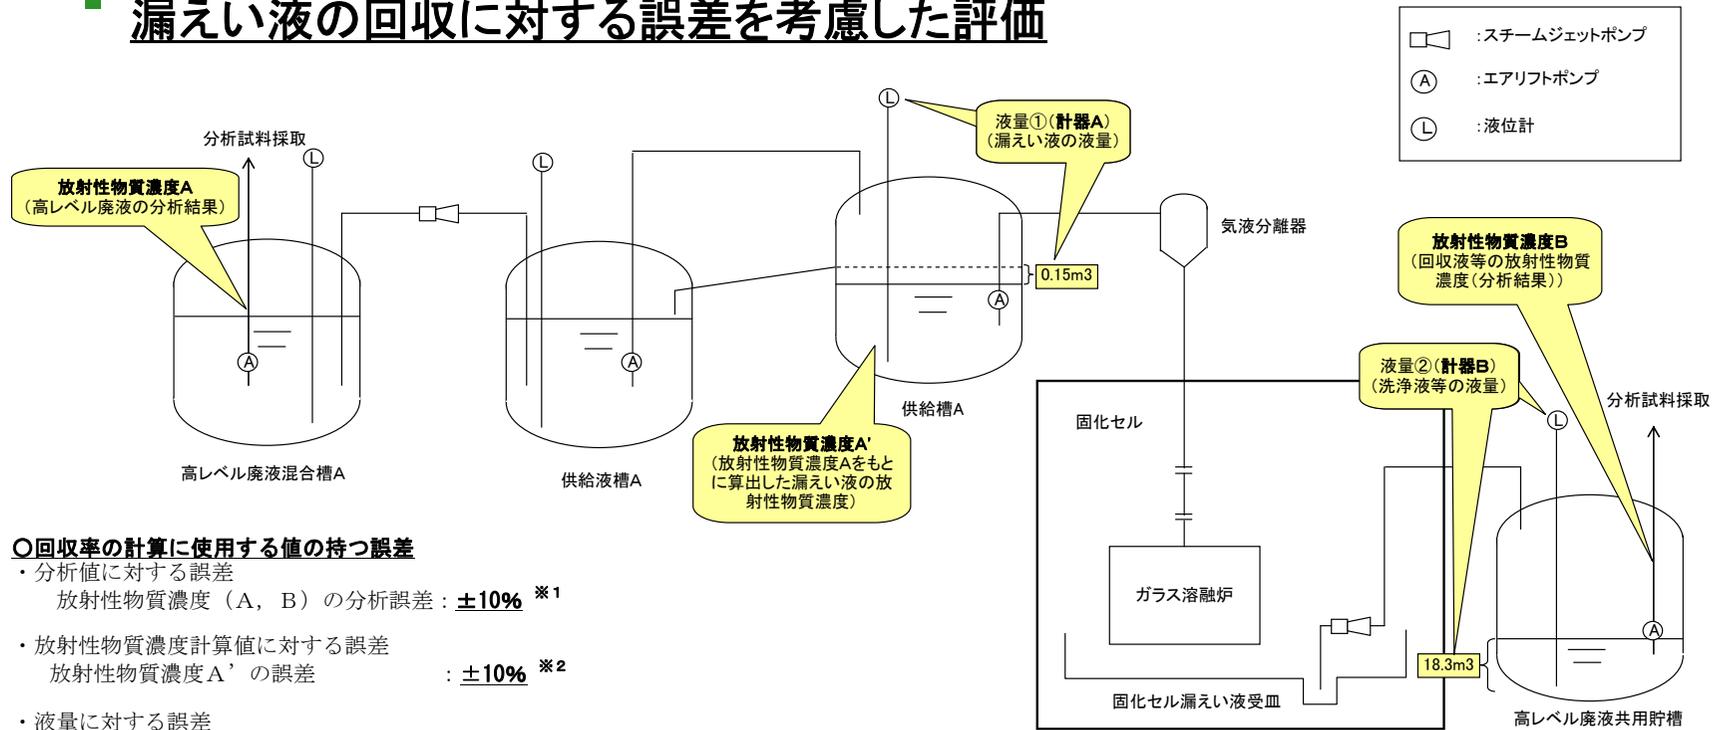
漏えい液の回収に対する誤差を考慮した評価

- ・分析値に対する誤差
 放射性物質濃度 (A, B) の分析誤差 : $\pm 10\%$ ※1
- ・放射性物質濃度計算値に対する誤差
 放射性物質濃度 A' の誤差 : $\pm 10\%$ ※2
- ・液量に対する誤差
 液量① (0.15 m³) を計測した計器の誤差 : ± 0.016 m³
 液量② (18.3 m³) を計測した計器の誤差 : ± 1.1 m³

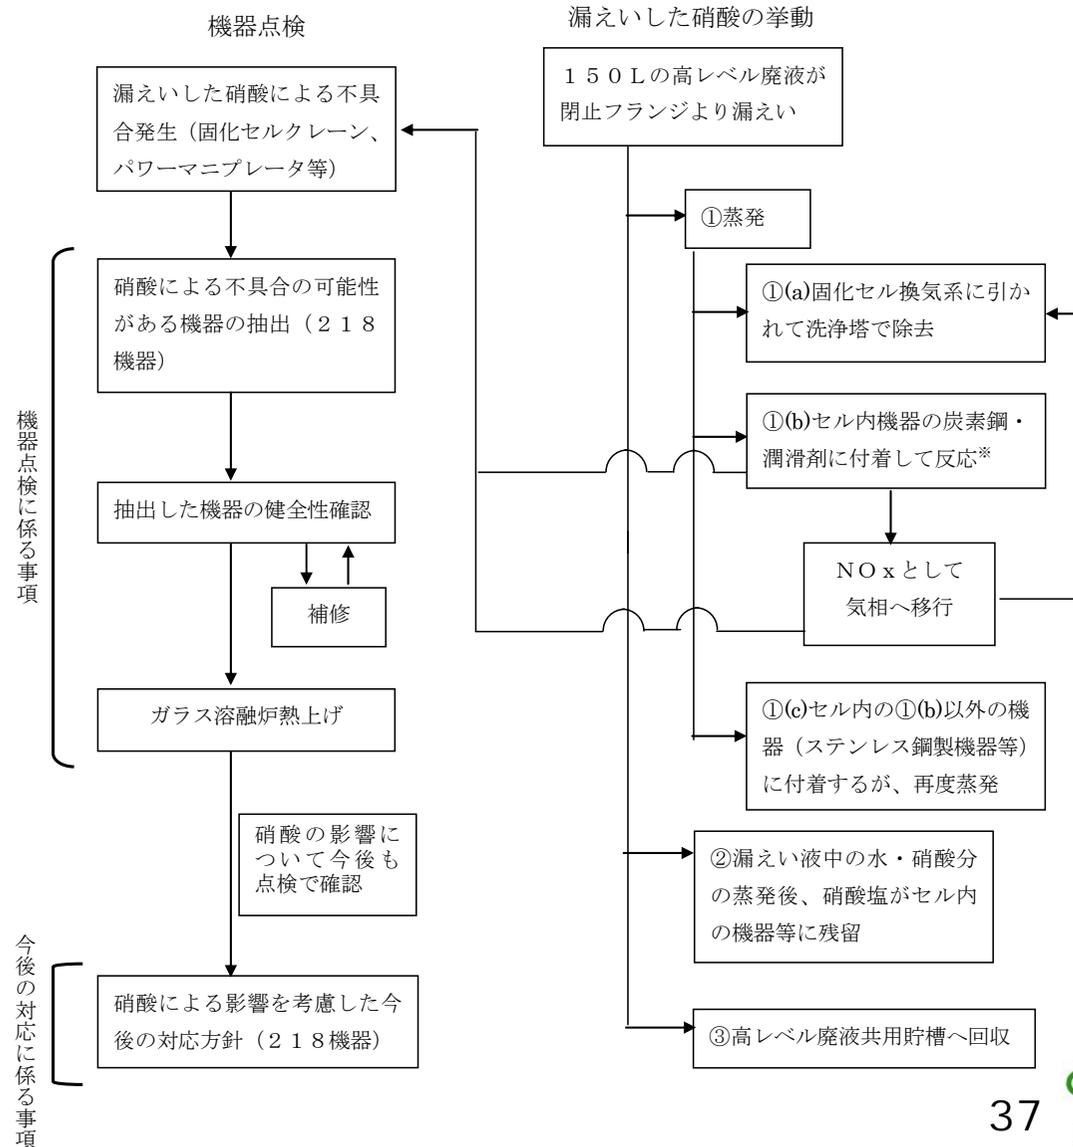
漏えいした高レベル廃液中の硝酸 の挙動と機器点検フロー図

※ 硝酸と鉄の反応によりNO_xが発生
 $Fe + HNO_3 \Rightarrow Fe(NO_3)_3 + NO \uparrow + 2H_2O$
 (NOは空气中で酸素と反応しNO₂等に変化)
