平成 29 年度第 2 回保安検査指摘事項（再処理工場 非常用電源建屋への雨水浸入事象）における事業者対応方針

2017 年 9 月 29 日
日本原燃株式会社

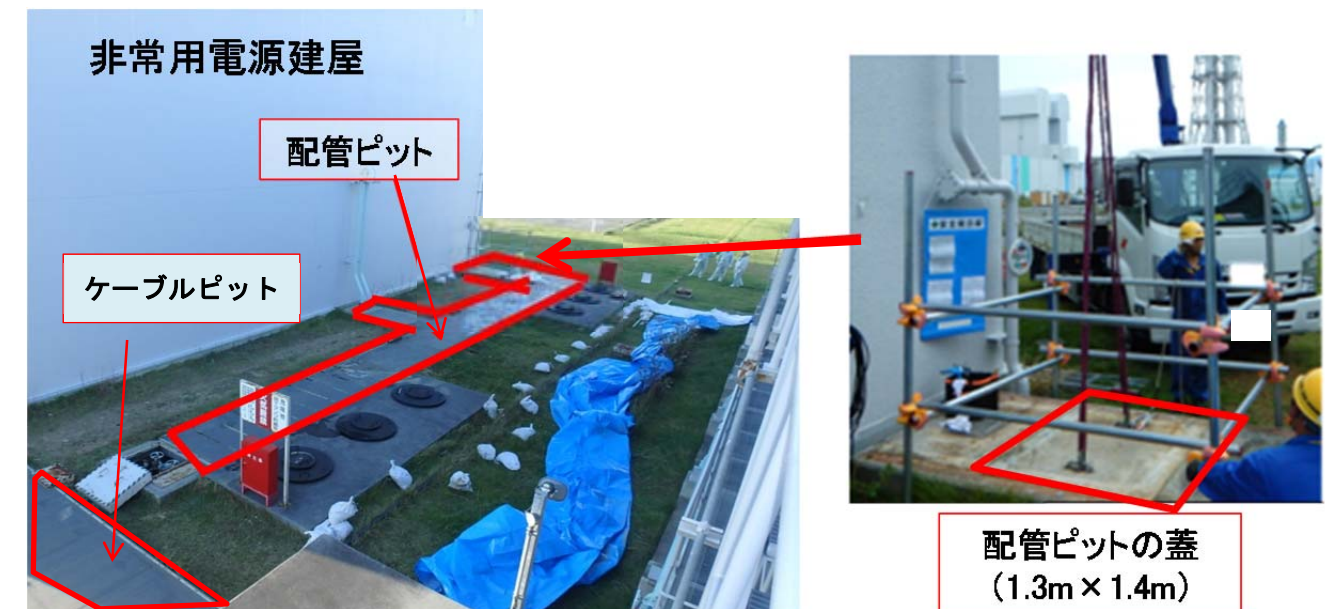
- 2017/ 8/13 非常用電源建屋の燃料油配管の壁貫通部から雨水浸入事象発生
 ※非常用電源建屋に隣接する配管ピット(B系)に雨水が溜まり、貫通部（配管ピット側のコーキング劣化）から非常用電源建屋へ約 800 ㍓の雨水が浸入。
 また、配管ピット内の安全上重要な設備である燃料油配管が水没。
- 9/18 台風の接近に備え、点検のために開けていた配管ピットの蓋を閉め、防水テープ等による応急的な止水処置を実施したが、配管ピット内に 2 回目の雨水浸入
 ⇒再度止水措置を実施したが配管ピット内に 9/21 に 3 回目、9/24 に 4 回目の雨水の浸入
- 9/22 非常用電源建屋の燃料油配管の壁貫通部に漏えい痕を確認

9/22 撮影 漏えい痕

- (1) 今回問題のあった配管ピットを含め、再処理工場の設備の全数把握（機器リスト作成および現場照合）および健全性確認を行って管理下に置いたうえで、保守管理計画策定を実施する。
 a. 安全上重要な設備：10 月末までに全数把握、健全性確認、保守管理計画の策定
 b. a. 以外の設備：12 月末までに全数把握、健全性確認、保守管理計画の策定計画の作成
- (2) 配管ピット以外の巡視・点検にも漏れがないか再確認し、10 月末から順次 12 月末までに、マニュアルを見直す。
- (3) 配管ピットに雨水が浸入しないよう、9 月 25 日までに応急措置、10 月末までに恒久対策を行う。
- (4) 指示文書を受けた調査について、全貫通部を確認することを基本とした再調査計画を策定し実施（9 月 11 日から開始）し、10 月末までに原子力規制委員会に報告する。
- (5) (4)の再調査に、漏えい痕等、壁貫通部の詳細状況の調査を追加する。また、巡視・点検項目にも追加する。
