#### 4.2.4 外部からの飛散物に係る調査

## 5. 変色部に対する評価等

## 6. 第1貯蔵区域の健全性評価

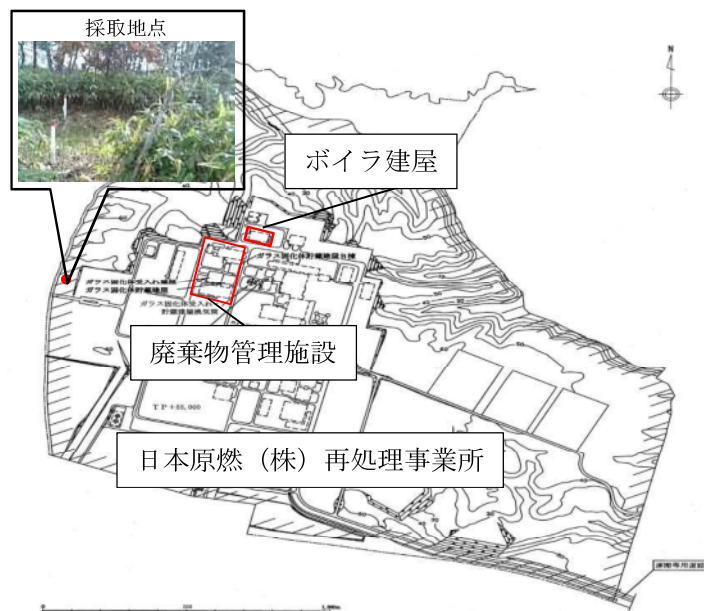
図-117 土壌サンプル採取地点

当社敷地内のうち、主に西風の影響が強く、定期的に採取している土壌サンプルの採取地点を踏まえ、敷地内の西側（再処理事業所西門付近）の土壌を対象とした。

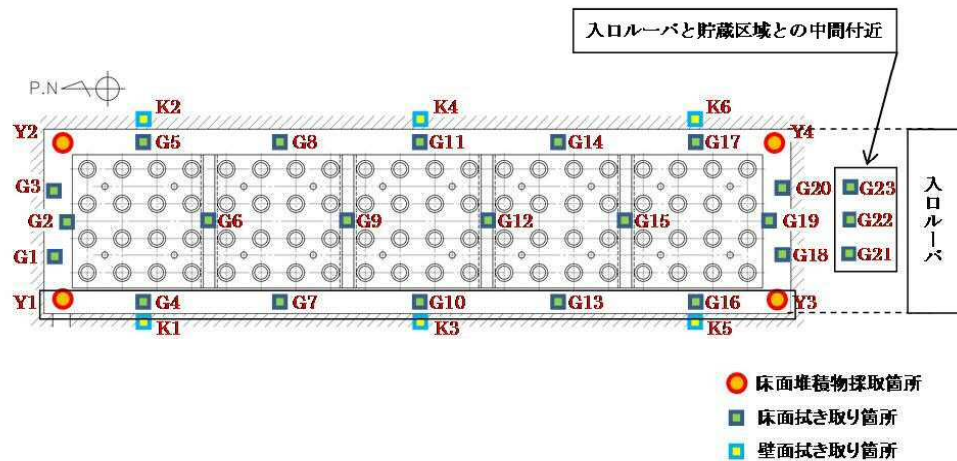
図-119 下部プレナム床面等のサンプル採取箇所 (G1~G23)

下部プレナム床面（全 23 箇所）について、500mm×500mm の範囲で堆積物サンプルを回収後、ガーゼで拭き取りサンプルを採取した。図-119 にサンプルの採取箇所を示す。

同図から、風上側が重量・分析値ともに高く、風下にかけて減少していくことが分かる。水下・水上で比較すると、風上側で水上>水下の傾向がある他は、水下と水上で同等の分布となっている。

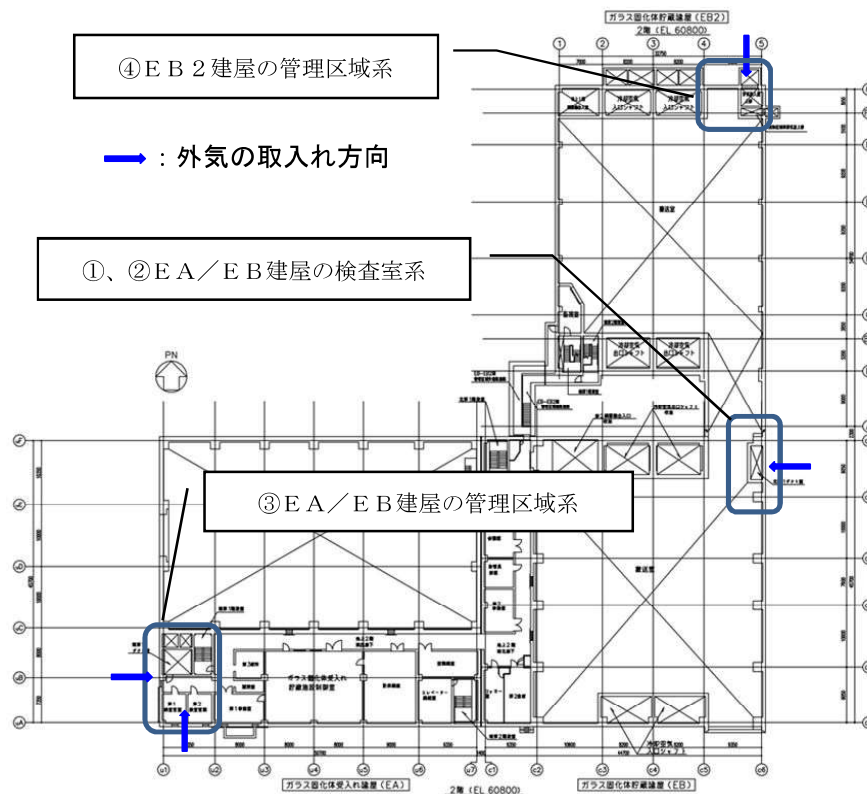
図-122 廃棄物管理施設 各給気フィルタの外気取り入れ口の向き

外気取り込み口の向きによる違いを確認するため、廃棄物管理施設における建屋換気設備の給気フィルタ（管理区域系および検査室系の3地点）を対象とした。（図-122参照）

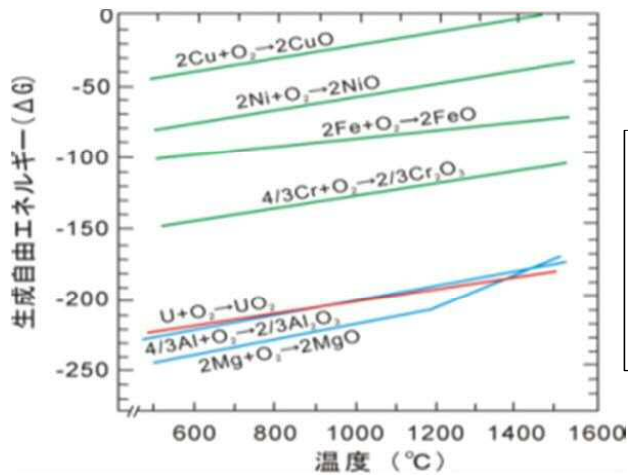
図-123 物質の酸化物生成自由エネルギー

鉄粉が付着した場合、FeよりもA1の方が酸化物になりやすく、不働態膜(A1酸化物)の方が酸化物として安定なため、付着した鉄粉によりA1不働態膜表面の酸素が奪われることはなく、A1溶射皮膜の消耗を加速することはないと考えられる。

物質の酸化物生成自由エネルギーが低いほど酸化物になりやすく、高いほど酸化物になりにくい
