廃棄物管理施設ガラス固化体貯蔵建屋  
下部プレナム等に係る調査等の実施計画に基づく  
調査報告書

**【最終報告書】**

2017年6月30日  
日本原燃株式会社

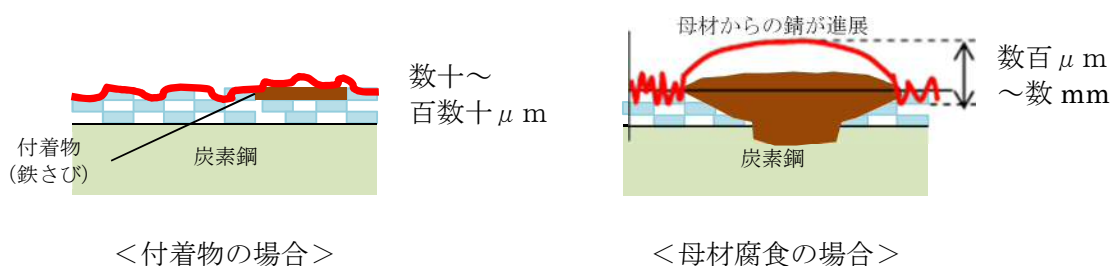
図-5 変色部の凹凸概念図

母材の腐食に起因する錆が発生する場合、A1溶射皮膜の消耗が進展し露出した母材が腐食することで腐食生成物（錆）となり体積膨張するものと考えられる。（図-5参照）

鉄が1mm腐食すると2.3mm膨張するとの知見<sup>※5</sup>があり、数百 $\mu\text{m}$ ～数mmの有意な凹凸差がなければ、A1溶射皮膜表面のみが変色していると考えられる。

変色部と周辺部との凹凸の傾向を評価した結果、各貯蔵区域において凹凸に有意な差はなく（63 $\mu\text{m}$ ～137 $\mu\text{m}$ 程度）、腐食によるものと推定される凹凸は確認されなかったことから、母材の腐食生成物に起因する体積膨張はないものとする。

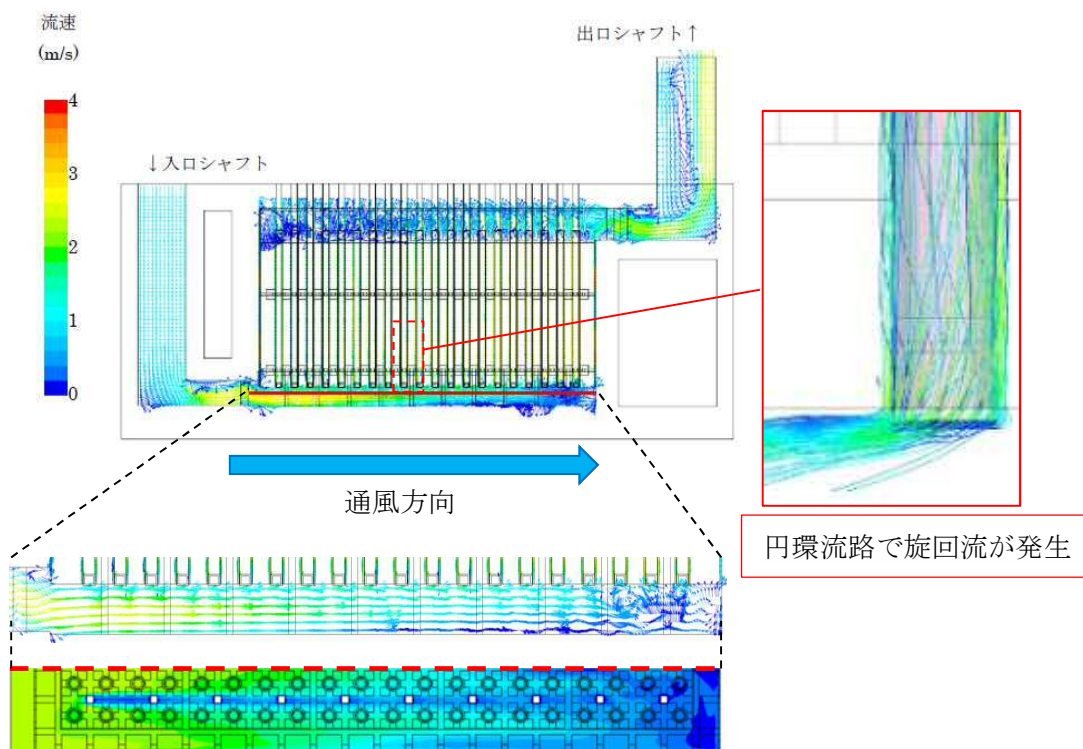
図-8 貯蔵区域の空気流線図

解析による空気流線図から、円環流路に流入した空気は下端部から旋回するように上昇していることを確認した。(図-8 参照)
