整理番号読取確認時に確認した水滴廃棄体の発生に伴う
調査結果および再発防止対策と当社の対応について（報告）

塗装の剥がれ等が確認された廃棄体の浜岡原子力発電所における
調査報告について（補正）

塗装の剥がれ等が確認された廃棄体に関する原因と対策について
(補正)

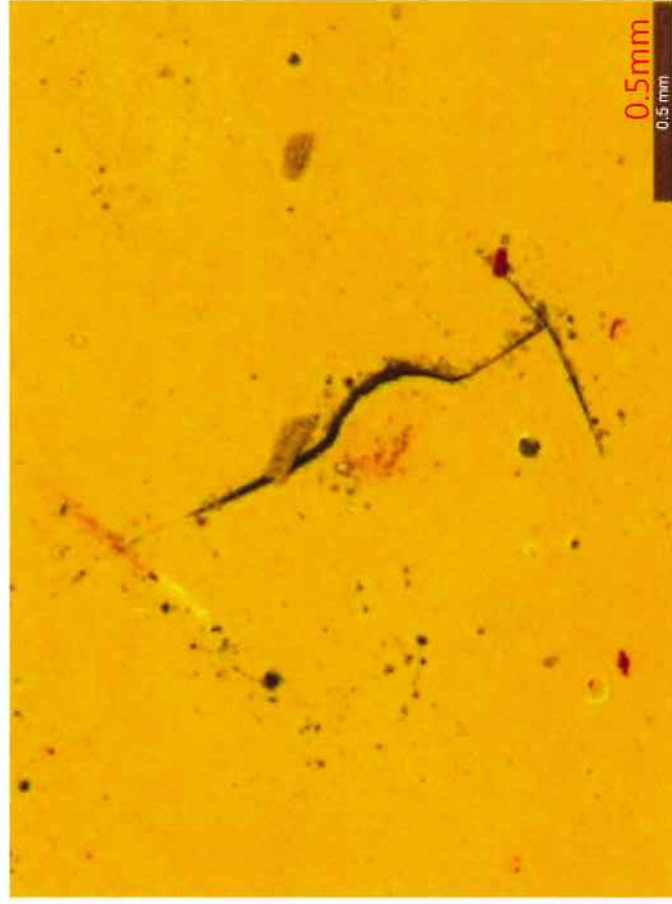
ドラム缶底部膨らみ箇所を正面から撮影

ドラム缶底部外面の膨らみ箇所を光学顕微鏡により観察した結果、塗装の膨らみや割れ（傷）を確認した。
