**使用済燃料受入れ・貯蔵施設
アクティブベント系ドレン配管の誤接続について**

**平成14年10月2日
日本原燃株式会社**

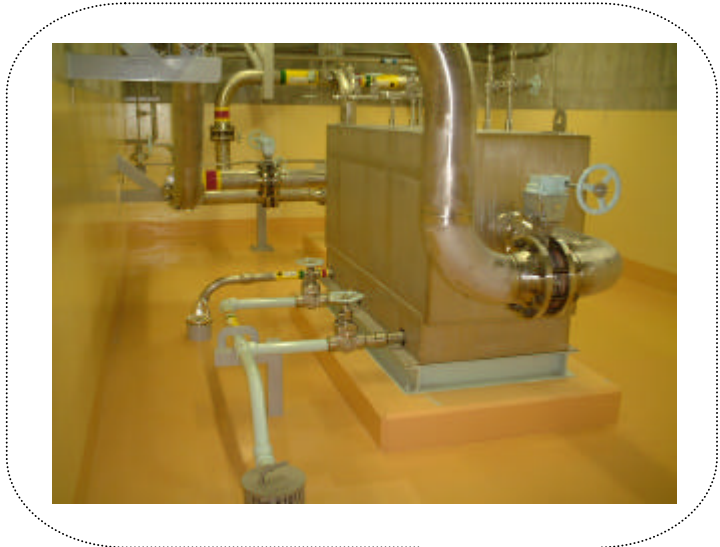
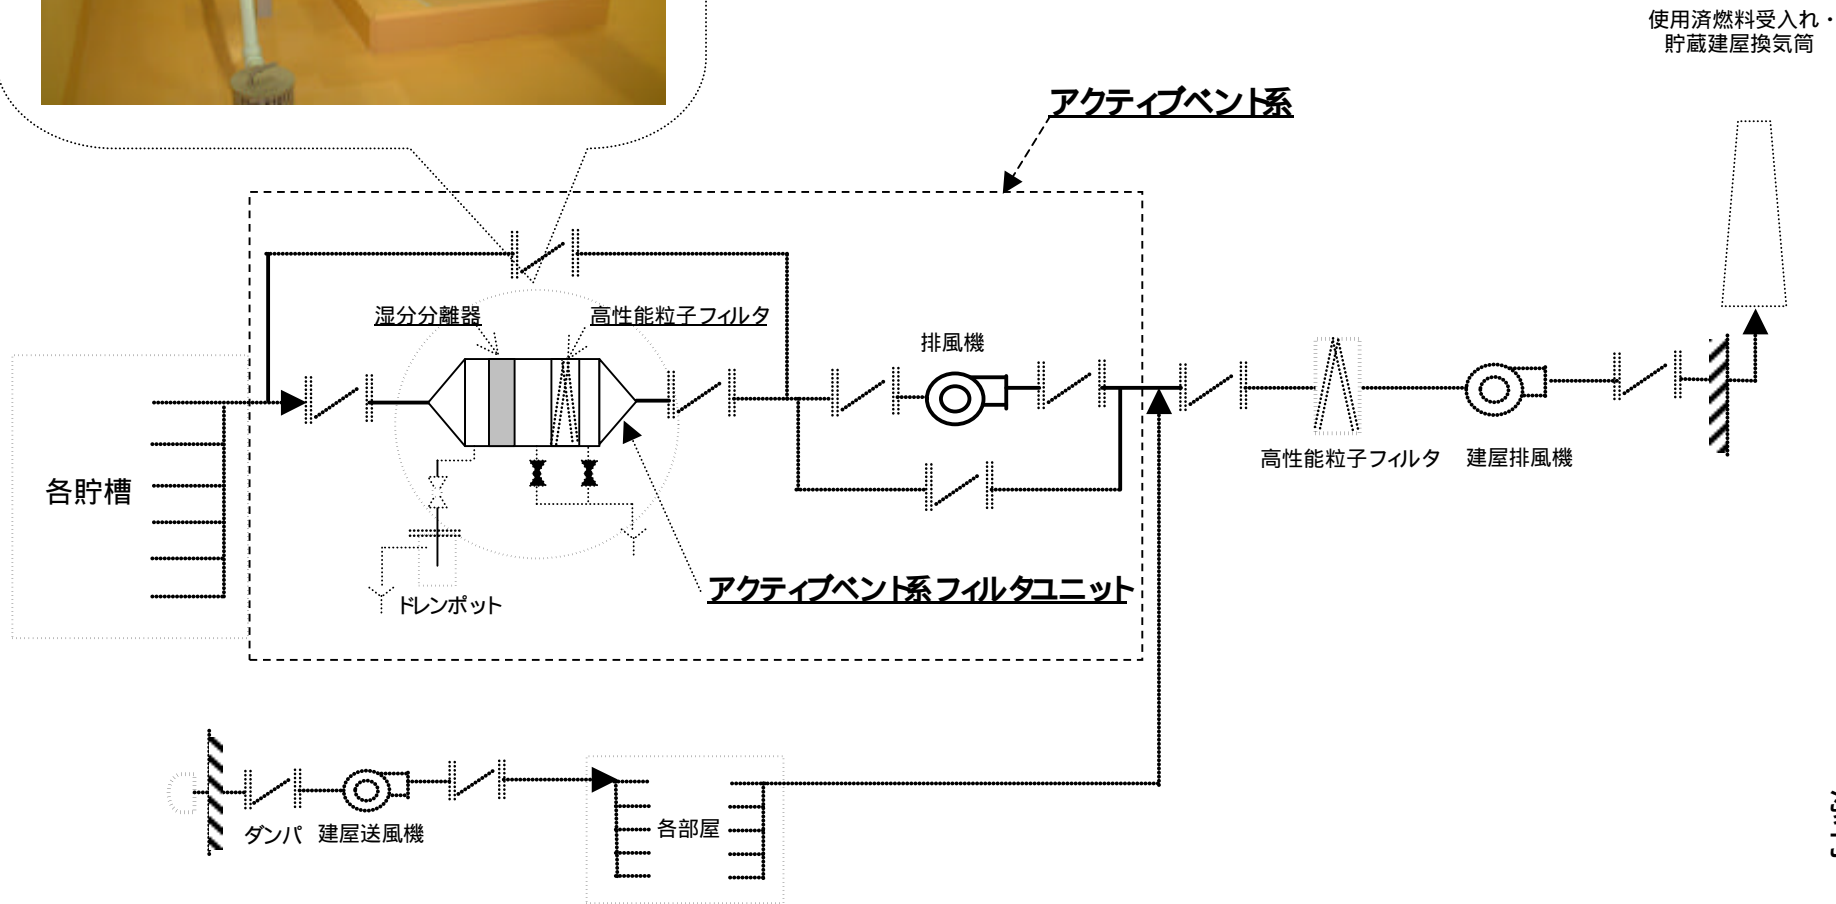
アクティブベント系概要図

使用済燃料受入れ・貯蔵施設第3回定期点検(7月22日～9月20日)において、建屋換気設備のうち点検作業中のアクティブベント系^{*1}のフィルタユニット^{*2}のドレン配管2本が相互に誤って接続されていることを9月12日に確認した。(添付-1, 2参照)

*1: アクティブベント系の機能は、液体廃棄物処理系の槽類の気相部を負圧に維持し、槽類から発生する湿分及び粒子状放射性物質を除去し、各室内の空気汚染を防止するもの。

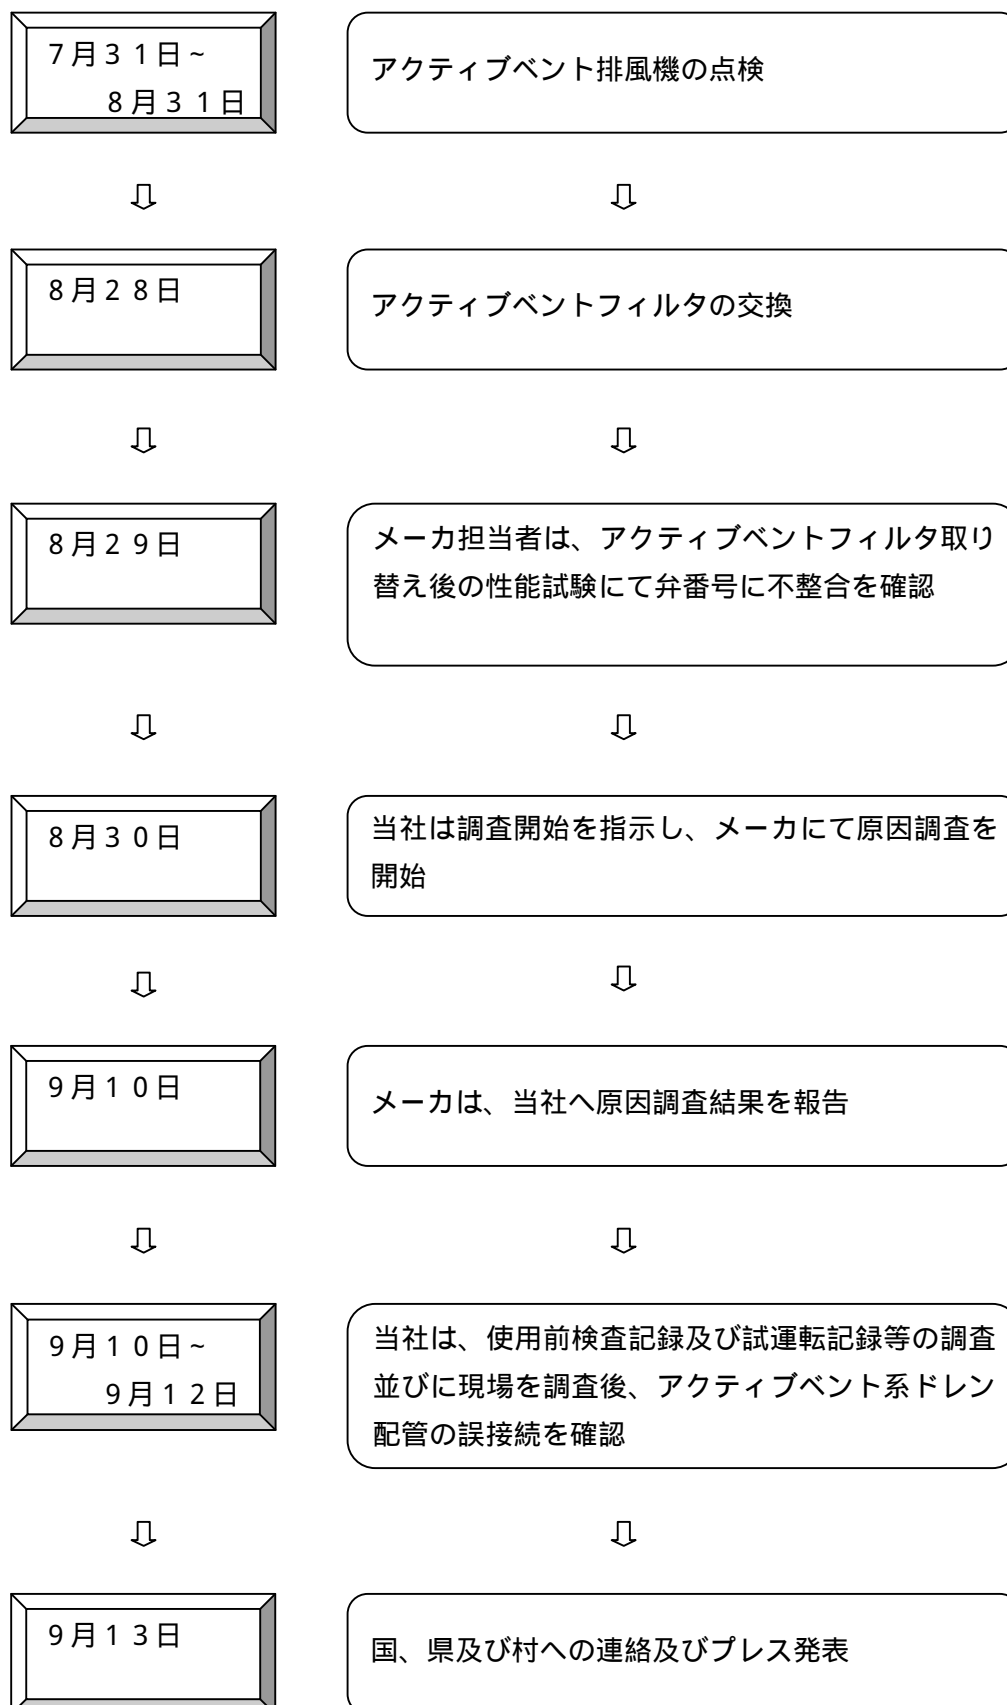
使用済燃料受入れ・貯蔵施設におけるアクティブVENT系ドレン配管の誤接続の確認に至る時系列

当該設備は、8月29日にフィルタ取り替え後の性能試験を実施したが、この際点検を担当したメーカー担当者が、検査に必要な流量及び差圧を確保するため弁を操作した際に、系統図と現場の弁番号に不整合があることに気付いた。

8月30日にメーカー担当者は当社に調査の必要性を提案し、当社はメーカーに対し調査を指示した。

これを受け、メーカー内で調査した結果、配管の接続に誤りがあることがわかり、9月10日午後、当社はメーカーから調査結果の報告を受けた。

メーカーの報告を受け、当社は事実関係を調査した結果、9月12日に配管の接続に誤りがあることを確認した。

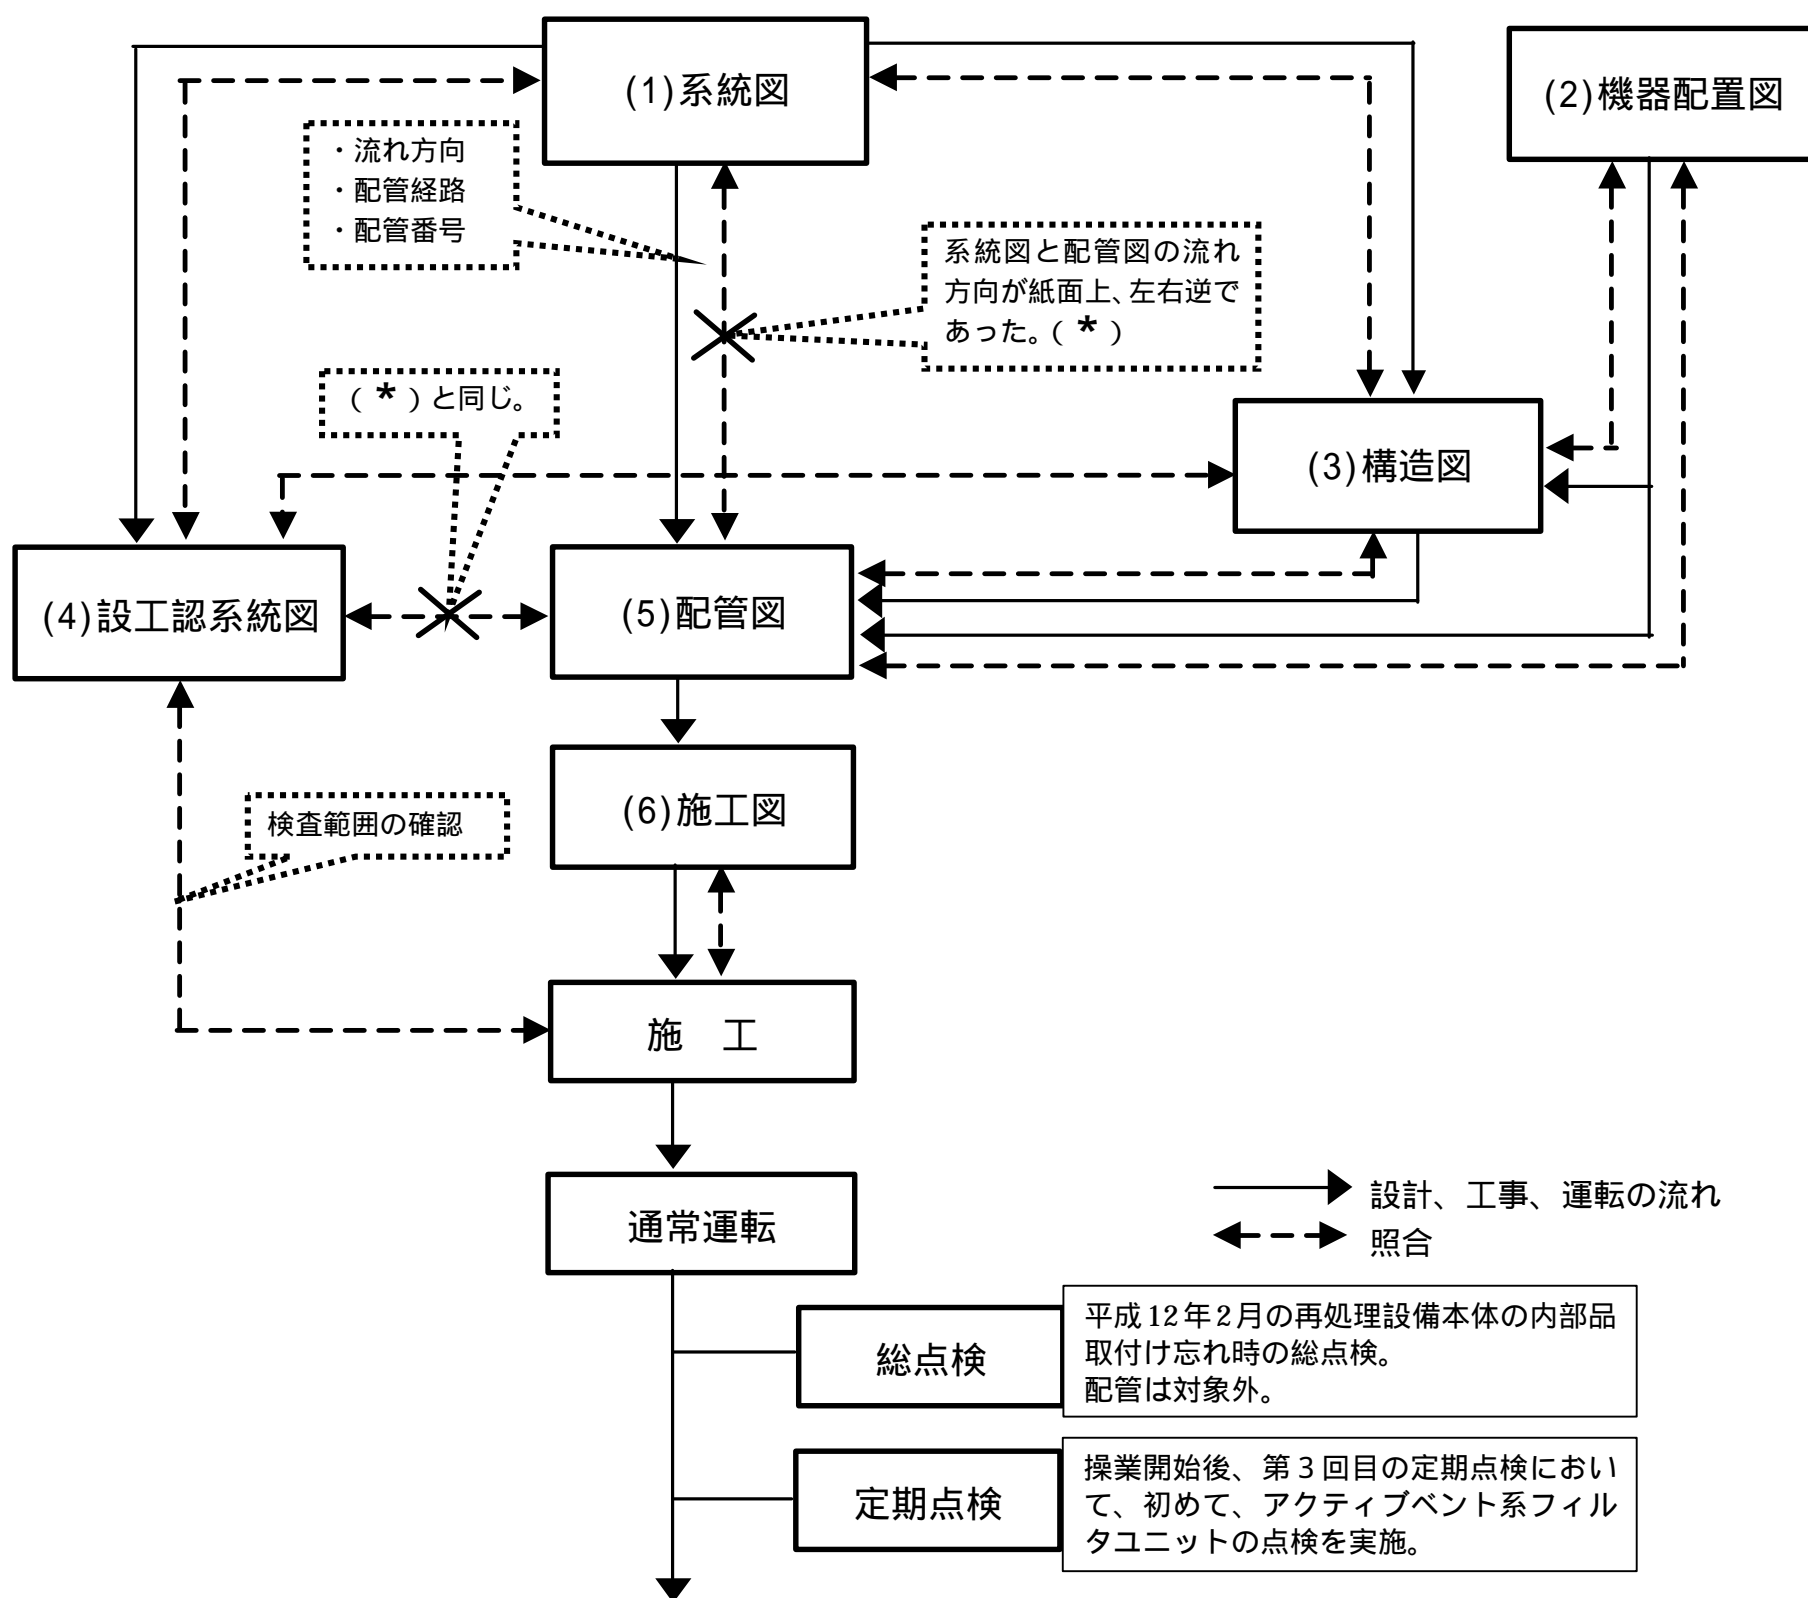
アクティブベント系ドレン配管に係る設計・施工フロー図

系統図と配管図との不整合

配管は、施工図に基づき施工されることから、施工図に対する現場の配管据付状況を確認したところ不整合はなかった。

このため、施工図作成のもととなる設計図書相互の照合を行い、どの段階で不整合が発生したかを調査した。この結果、配管図と配管図作成のもととなる系統図の間に、不整合があることを確認した。

当該設備に係る「設計及び工事の方法の認可申請書」の本文の系統図(以下、設工認系統図という)は、系統図と整合しているが、配管図とは、系統図と同様の箇所では不整合があることを確認した。

- ・配管図は、作成後に審査者が系統図との照合を行った。系統図と配管図の照合は、系統図の記載内容（流れ方向、配管番号及び接続関係等）が配管図へ反映されているか両方の図面上にチェックマークを付け確認したが、流れ方向を確認しなかったこと及びノズル番号が同一だったことから接続関係に対する注意が足りなかったため、ドレン配管のチェック時に照合漏れが生じたと推定した。

配管図の承認時には、系統図との照合の具体的な確認事項を定めていなかった。このため、担当者による照合内容にばらつきを生じた結果、照合漏れが生じたと推定した。

設工認系統図と配管図の記載内容の確認を行うことを当社からメーカーへ指示する文書はあったが、指示内容に具体性を欠けていたことが、本事象の発生の推定原因であった。
