再処理施設

埋込金物健全性点検結果報告書

平成 15 年 12 月 22 日

日本原燃株式会社

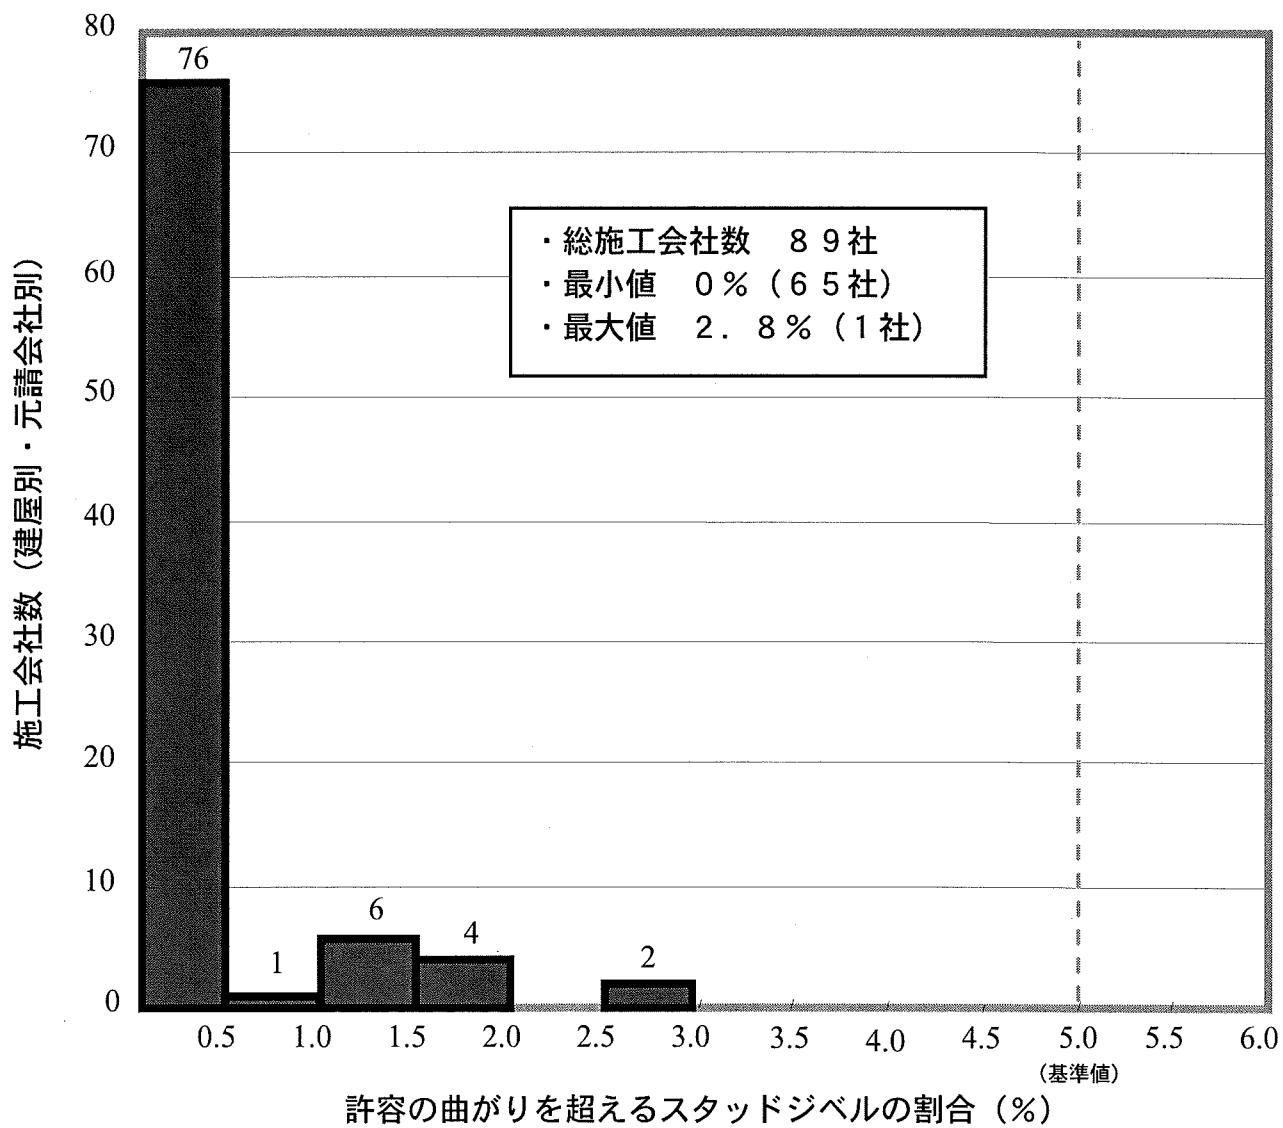
スタッドジベルの切断が確認された建屋

- ①再処理施設本体では、スタッドジベルの切断が確認された埋込金物は 1 枚もなかつた。
- ②使用済燃料受入れ・貯蔵施設では、54 枚の埋込金物にスタッドジベルの切断が確認された。
- ③使用済燃料受入れ・貯蔵施設と同時期に建設した一般建物であるボイラ建屋では、64 枚の埋込金物にスタッドジベルの切断が確認された。
