再処理施設高レベル廃液ガラス固化廃ガス処理設備

排風機の一時的停止について

(報 告)

日本原燃株式会社

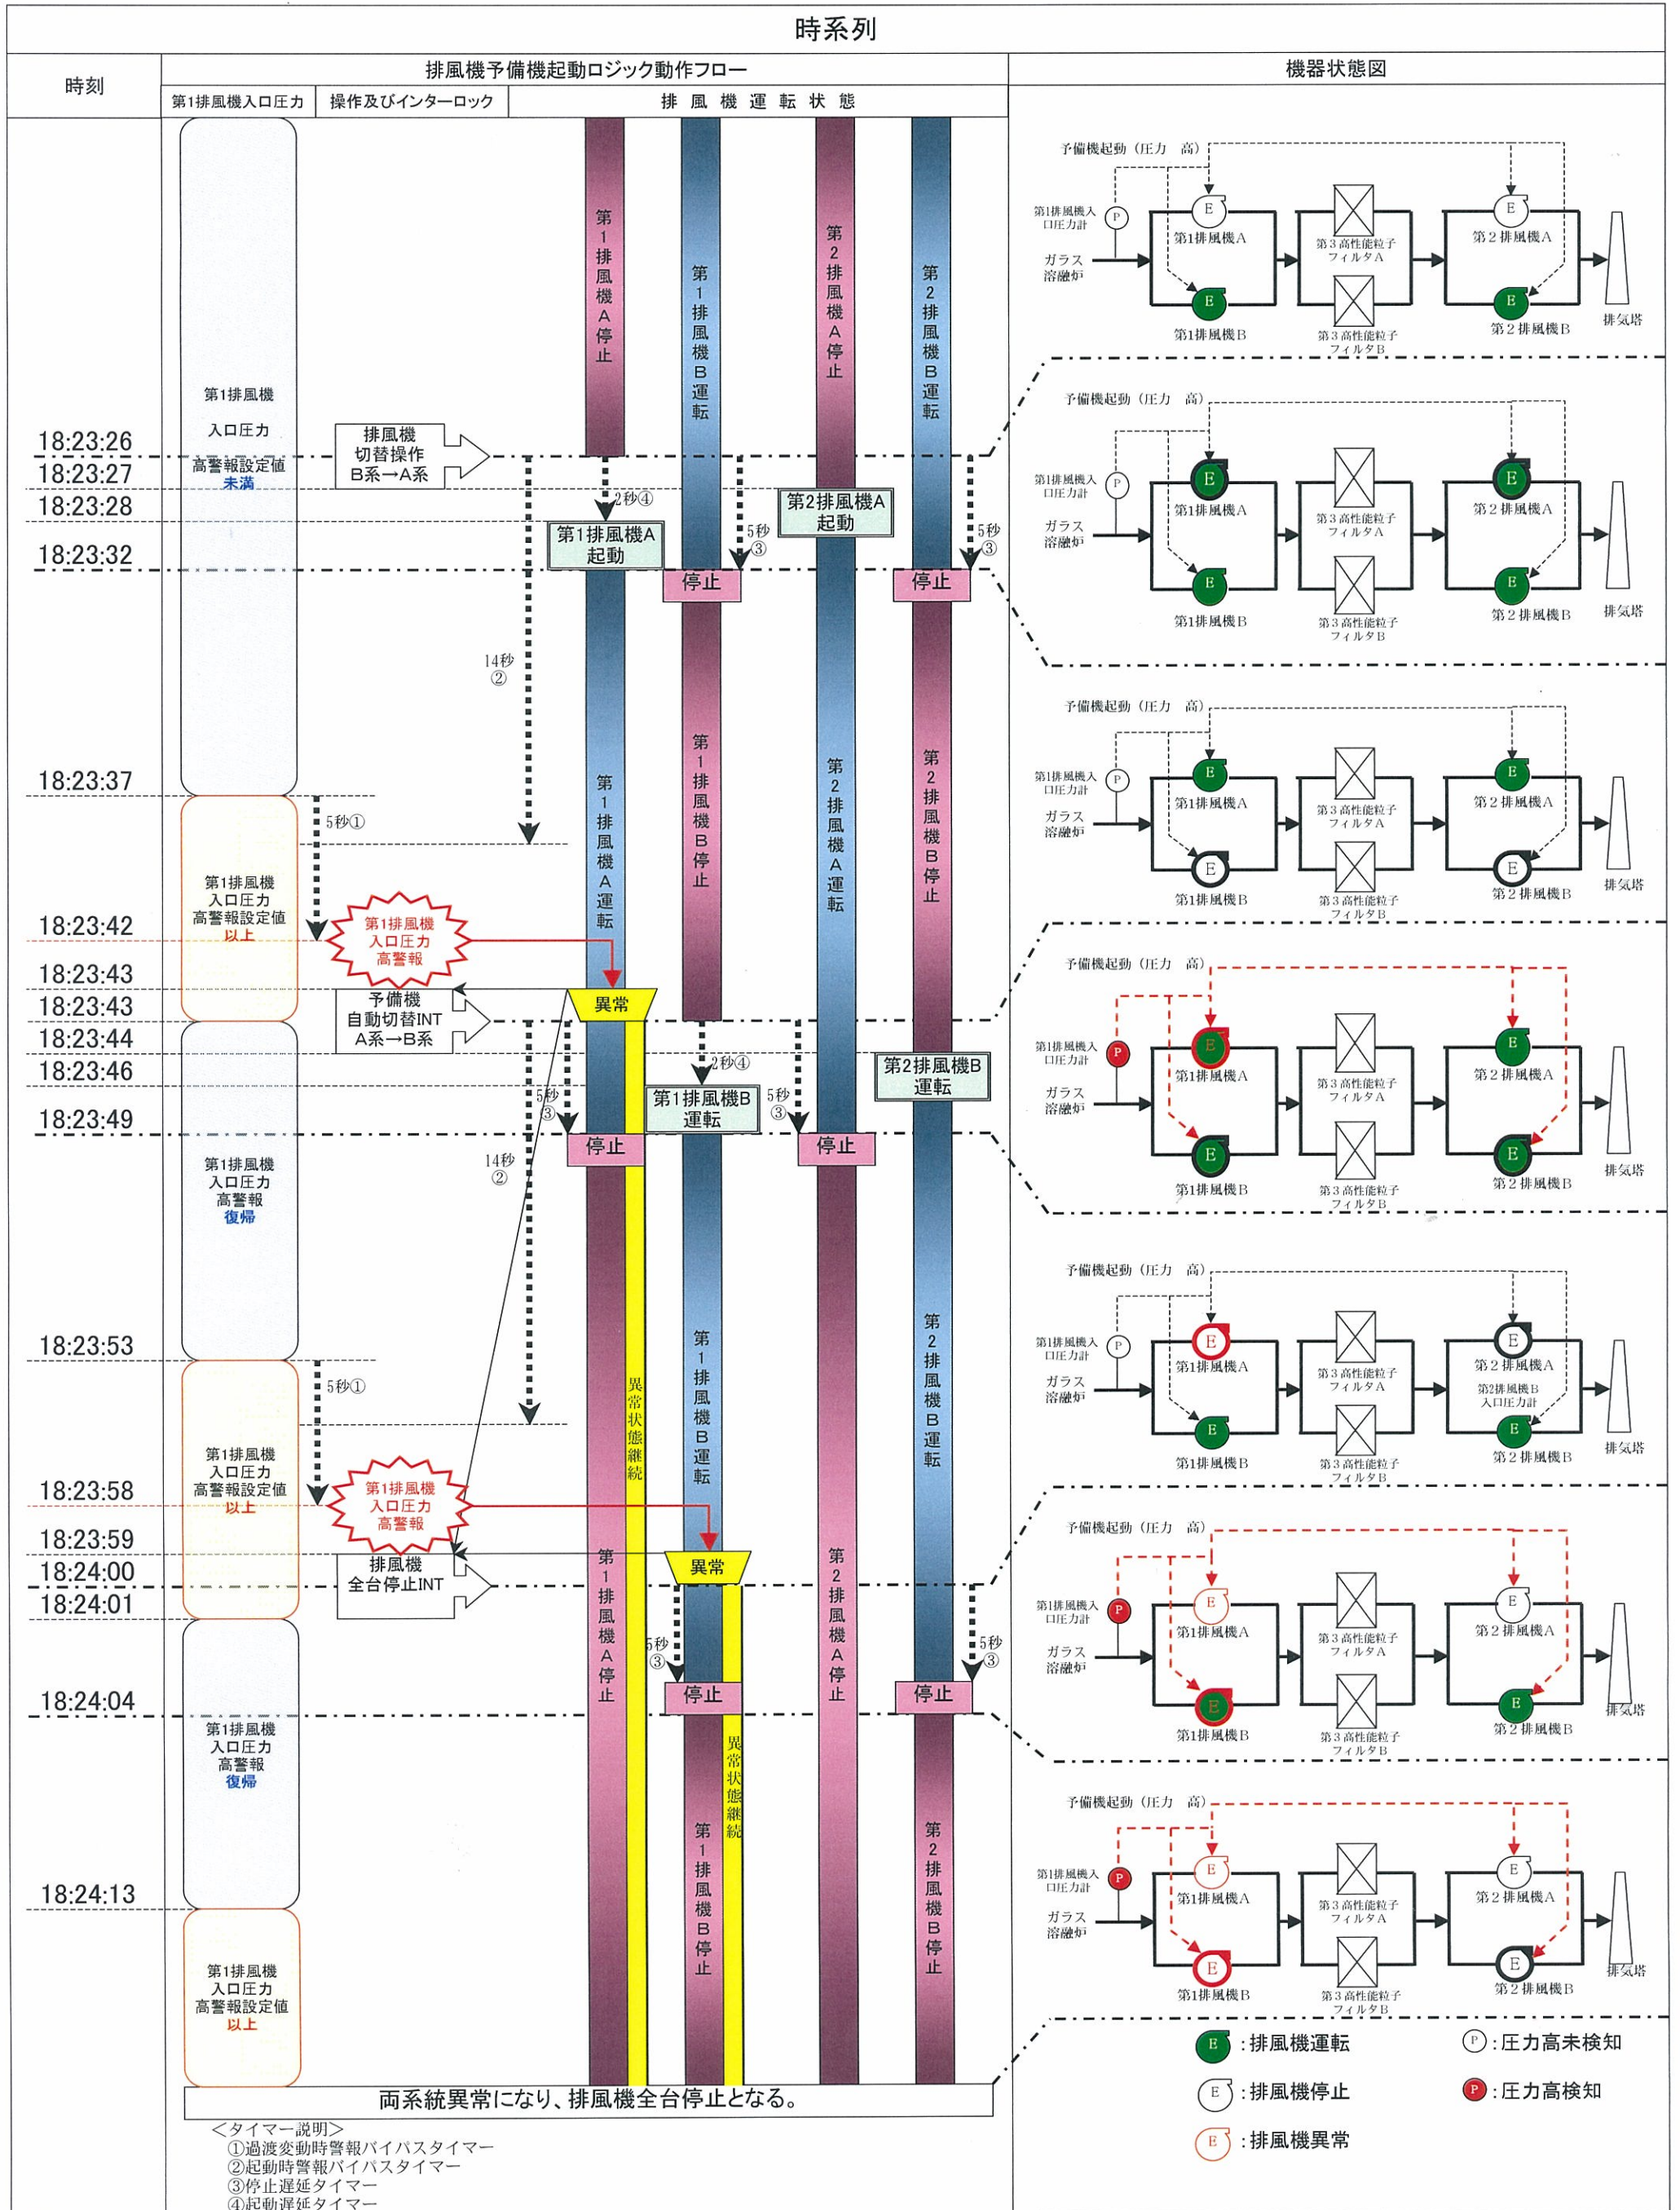
排風機切替え時の状況

- ・ 排風機切替え操作において起動した第1排風機Aが第1排風機入口圧力高インターロックにより停止した後、バックアップとして立ち上がった第1排風機Bが、第1排風機入口圧力高インターロックの作動により停止した。これにより、第1排風機Aに起動信号が出たが、既にインターロックにより停止した第1排風機Aは、「故障状態と認識」されたため起動しないインターロックロジックであったことによるものとする。

- 18 : 23 : 26 排風機切替え操作
- 18 : 23 : 27 第 2 排風機 A 起動 → 回転数上昇 (①)
- 18 : 23 : 28 第 1 排風機 A 起動 → 回転数上昇 (①)
- 18 : 23 : 32 第 1 排風機 B、第 2 排風機 B 停止 → 回転数降下 (②)
- 18 : 23 : 42 第 1 排風機入口圧力：警報設定値を超える圧力を継続 → 圧力「高」警報
→ 排風機切替え信号 (③)
- 18 : 23 : 44 第 2 排風機 B 起動 → 回転数上昇 (④)
- 18 : 23 : 46 第 1 排風機 B 起動 → 回転数上昇 (④)
- 18 : 23 : 49 第 1 排風機 A、第 2 排風機 A 停止 → 回転数降下 (⑤)
- 18 : 23 : 58 第 1 排風機入口圧力：高警報設定値を超える圧力を継続 → 圧力「高」警報
→ 排風機切替え信号 (⑥)
- 18 : 24 : 00 第 1 排風機 B、第 2 排風機 B：起動信号を発したが、故障状態と認識されて
いたため第 1 排風機 A 及び第 2 排風機 A は起動せず
- 18 : 24 : 04 第 1 排風機 B、第 2 排風機 B 停止 → 回転数降下 (⑦)

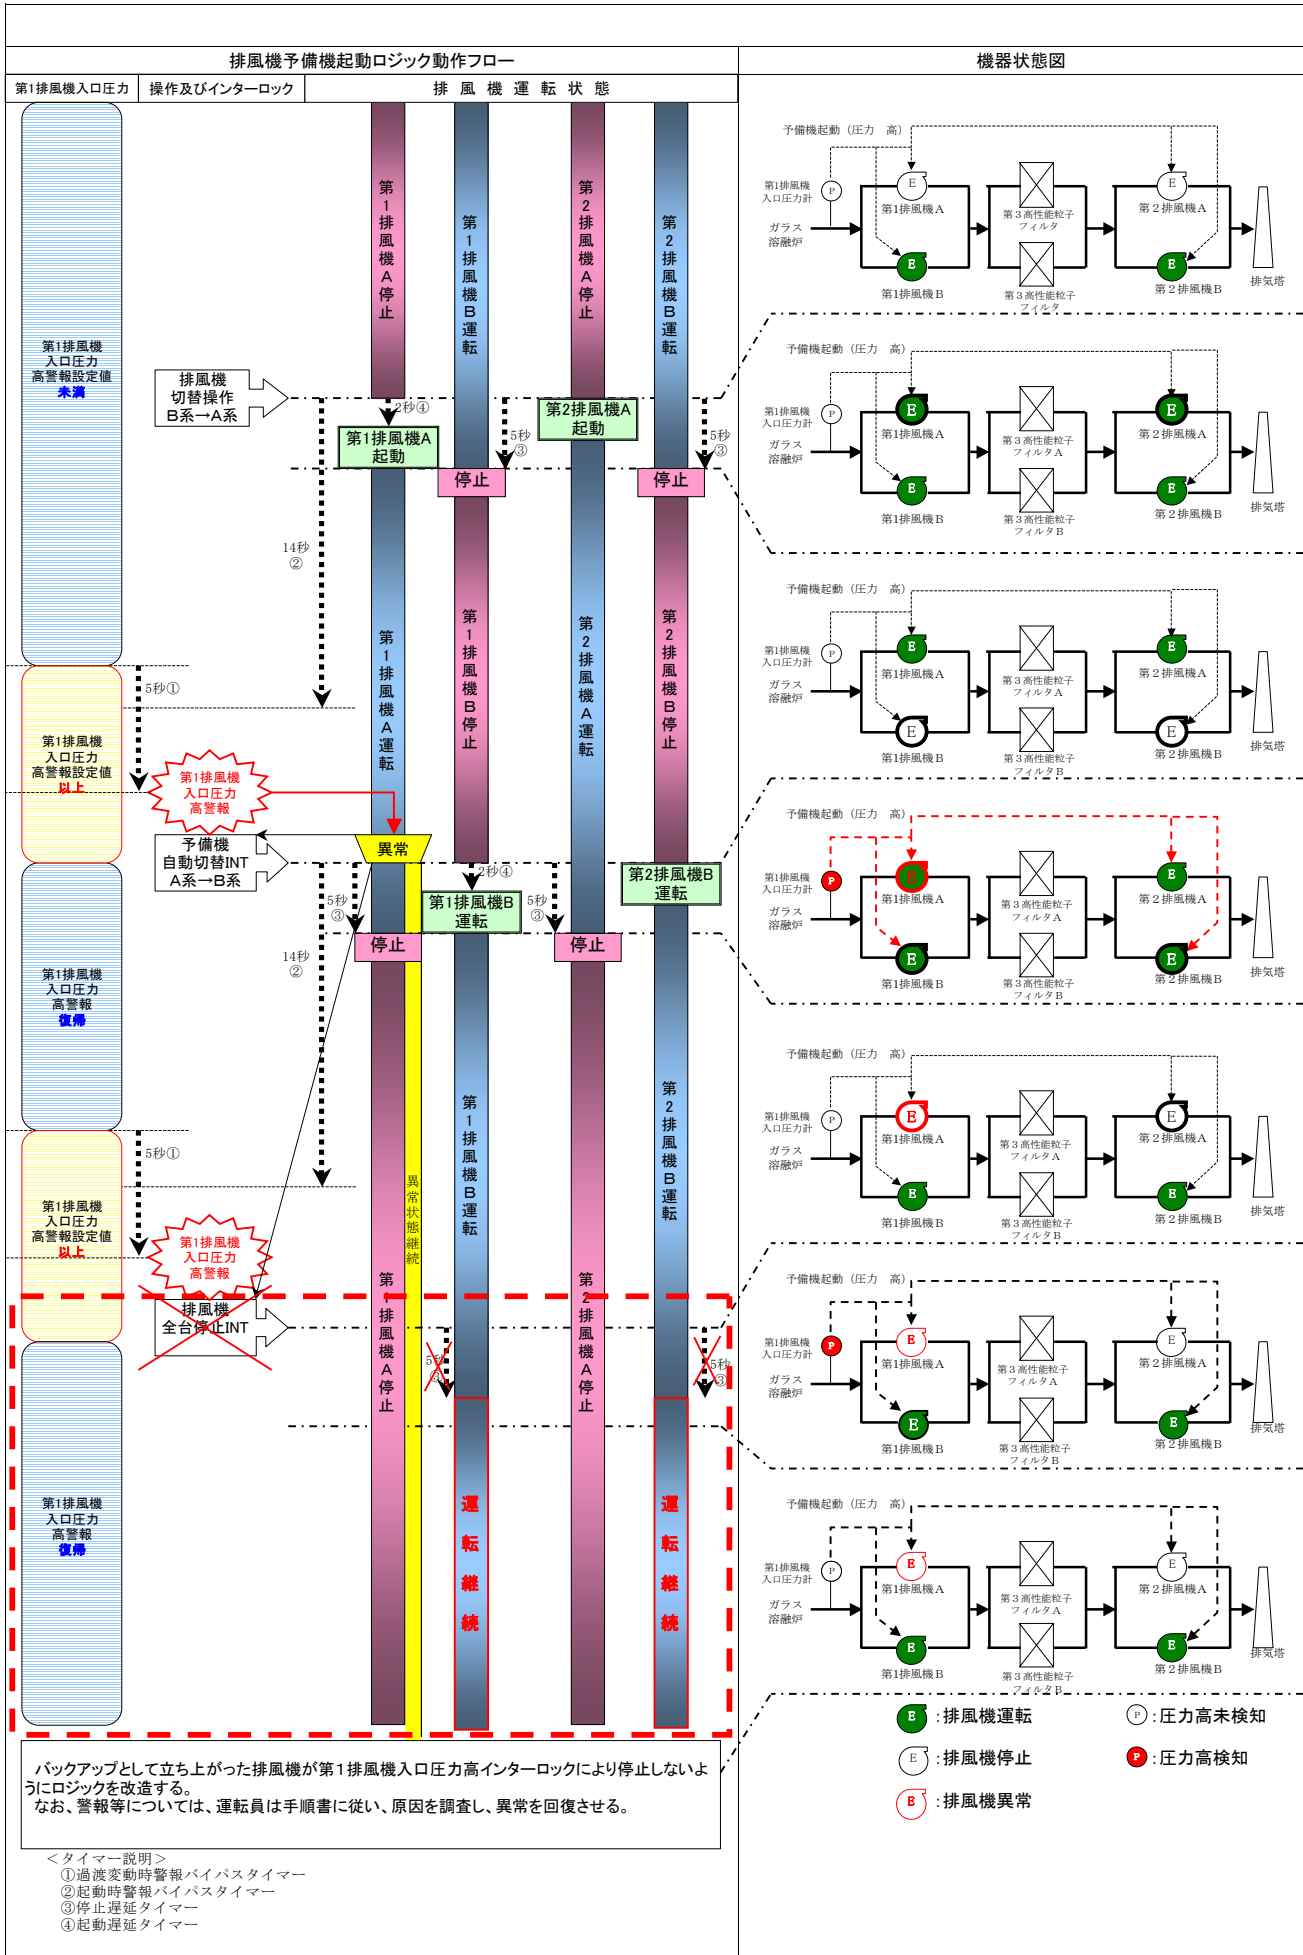
第1排風機回転数の挙動

- (1) 第1排風機下流側での圧力損失増大に関する調査（第1排風機入口圧力が「高」インターロック値に到達した要因）
 - ・第1排風機下流側の機器について調査を行い、凝縮器に冷水を供給している冷凍機を以前に全台（2台）停止した際、凝縮器出口廃ガス温度が、第1排風機A冷却器出口廃ガス温度を上回り、第1排風機下流の系統内において廃ガス中の水分が凝縮する状態になっていた期間が一時的にあったことを確認した。
- (2) インターロックロジックに関する調査（第1排風機Bが停止した後待機側の第1排風機Aが再起動しなかった要因）
 - ・待機側の第1排風機Aが再起動しなかった要因は、第1排風機入口圧力高警報により故障状態と認識され、再起動しないインターロックロジックとなっていた。
- (3) 第1排風機入口圧力高警報に係る設定値に関する調査（第1排風機入口圧力が「高」インターロック値に到達した要因）
 - ・本事象の切替え時の運転データにより、第1排風機入口圧力が第1排風機入口圧力高の設定値以上となっていることが確認された。
 - ・本事象の切替え時の運転データにより、第1排風機入口圧力変動が収束するまで、起動時警報バイパスタイマーの設定時間である14秒よりも時間を要していることが確認された。
