再処理施設高レベル廃液ガラス固化建屋
ガラス溶融炉（A系列）の一部損傷について
（経過報告 その2）

平成22年2月24日

日本原燃株式会社

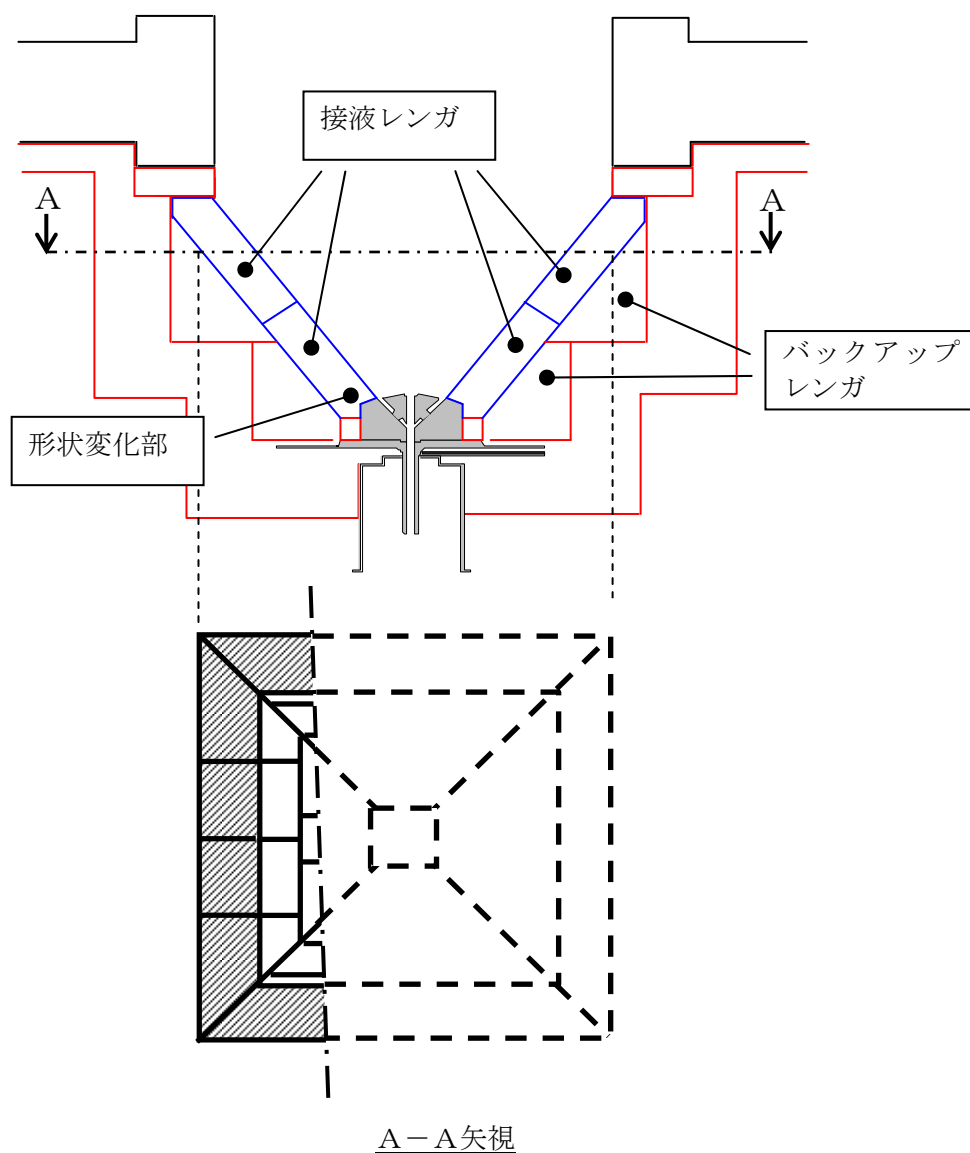
図7 炉底傾斜部耐火物構造

炉底傾斜部のレンガ構造は、接液レンガとバックアップレンガにより構成される。

炉の傾斜部に配置された接液レンガについては、炉底から組上げられた構造となっているが、補助電極下部を除いては水平方向の目地ではなく、傾斜面に対し垂直に目地を入れることと、炉内へのせり出しを防止するために、四隅での各面のレンガとせり構造になっている。

炉底傾斜部はそれ自体、自重によりバックアップレンガに押しつけられる方向に力が働くとともに、傾斜部より上部のレンガの荷重により傾斜面に沿って圧縮による拘束力が働く。
