再処理事業所 構内配置図

かくはん棒の状態観察結果

ガラス溶融炉内の観察結果

異物除去作業サンプルの分析結果について

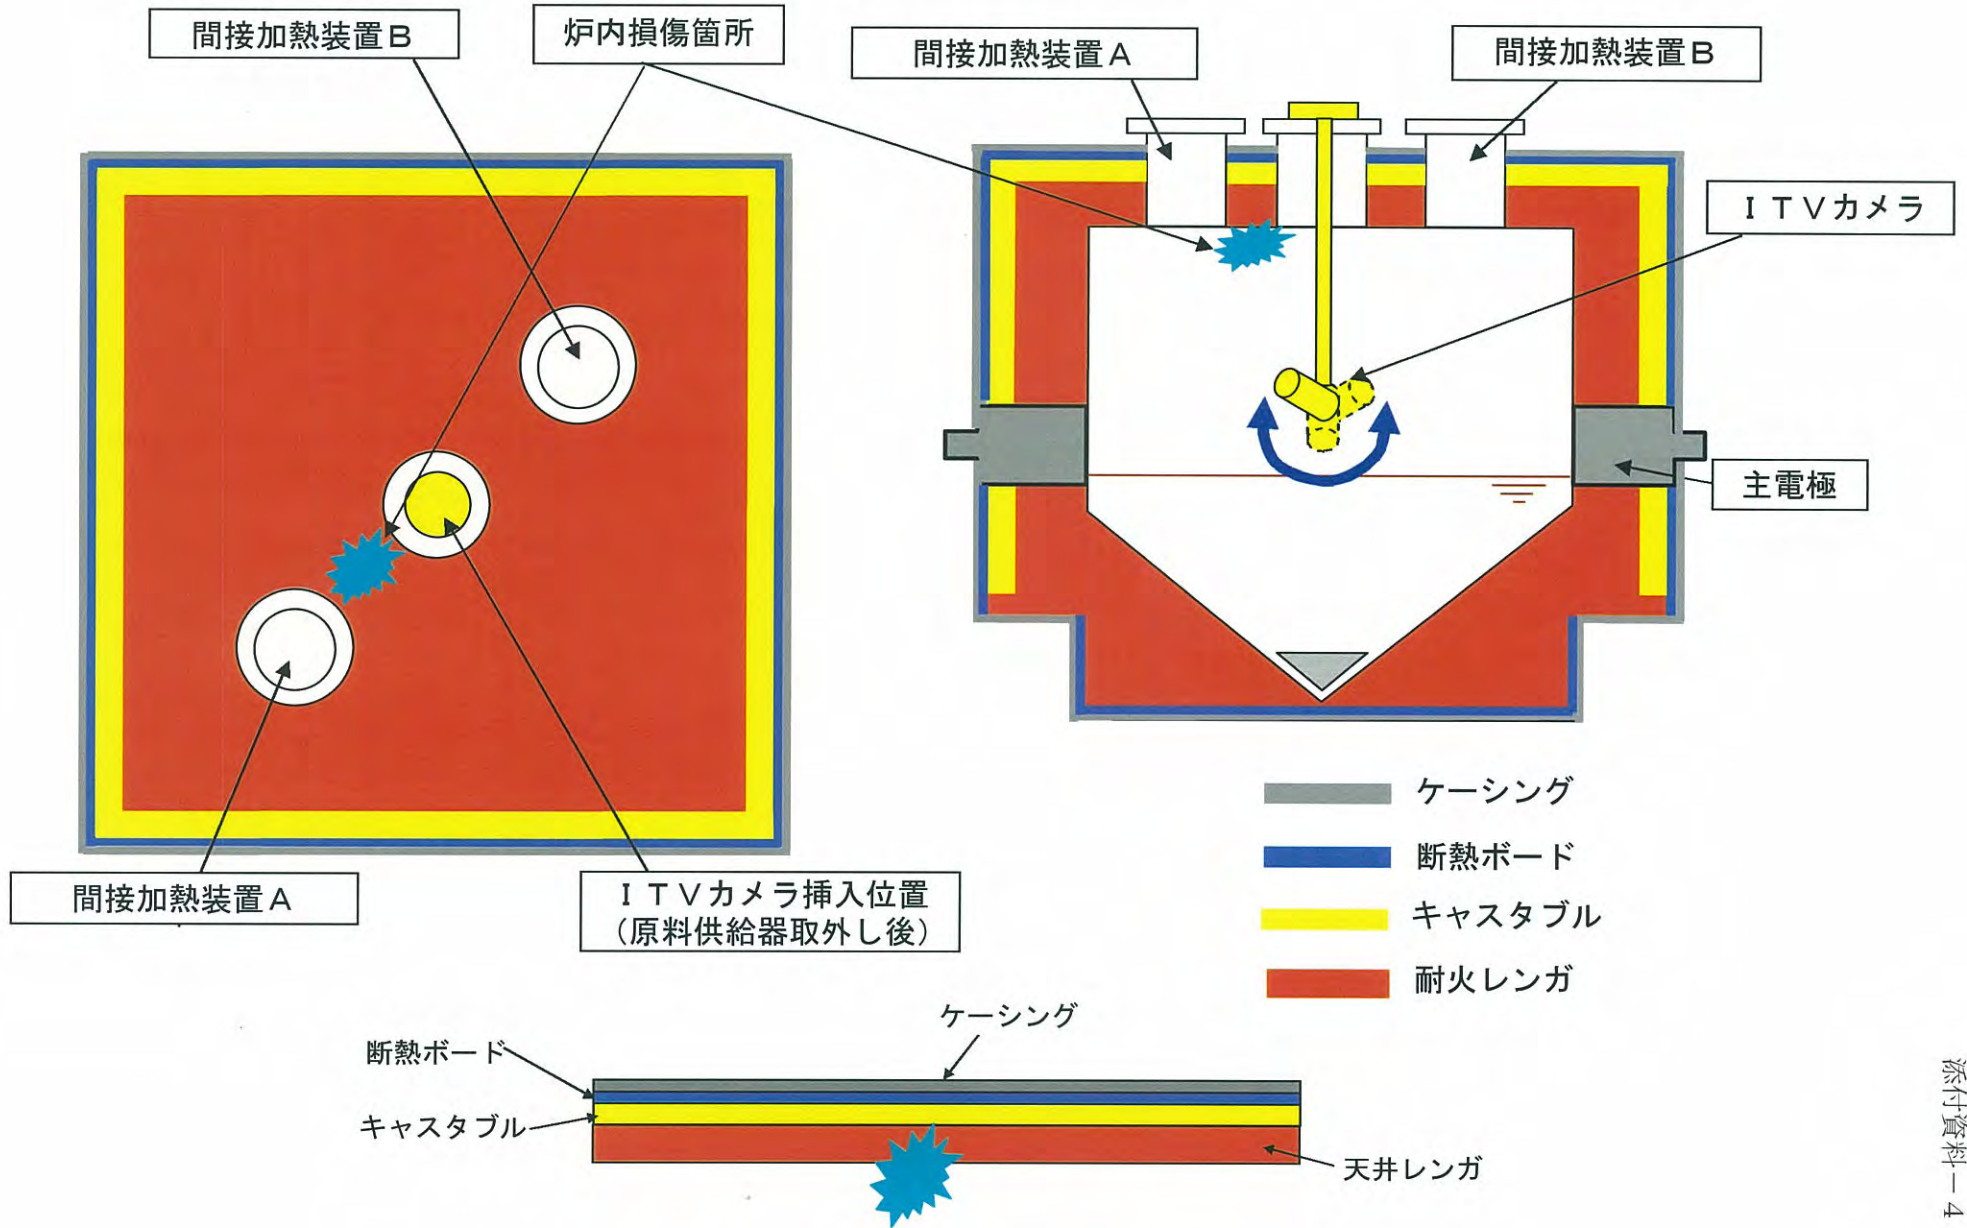
ガラス溶融炉内の観察結果
(ガラス溶融炉の構成図)

〔ガラス溶融炉内にカメラを挿入し、炉内の詳細観察を実施したところ、ガラス溶融炉上部の耐火レンガの一部が損傷していることを確認した。〕

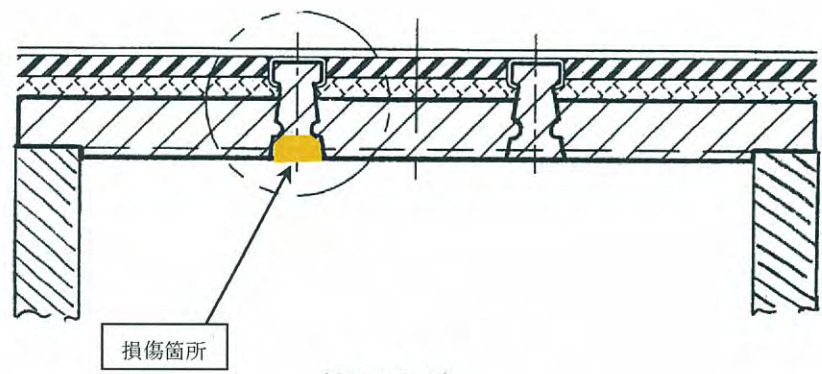
(断面 A-A)
天井レンガ断面

ガラス溶融炉内の観察結果
(天井耐火レンガの平面図)
