かくはん棒が曲がっていたことに対する要因分析

かくはん棒（直棒）の座屈に対する健全性（事前評価）

かくはん棒（直棒） 2号機の観察結果

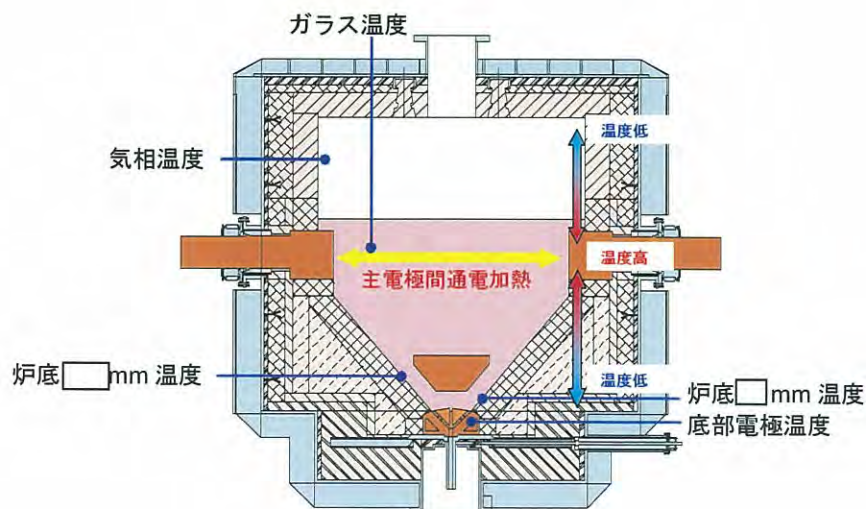
(参考) 温度測定位置

また、白金族元素等による局所加熱の可能性については、図 1 及び表 1 に示す温度に異常がないことから発生していないと考えられるが、万一発生していたとしても、図 2 に示すとおり、かくはん棒変形位置を考慮すると原因になったとは考えにくい。
