# 今後の原因究明のための作業の流れ (1 / 4)

損傷状態におけるレンガ構造の健全性評価

## ガラス溶融炉底部の健全性について

# ガラス溶融炉A ブスバー絶縁抵抗値測定結果

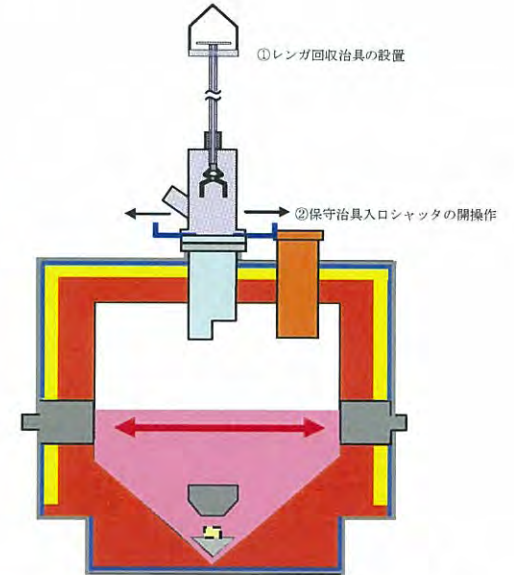
1. レンガ回収治具を設置する
2. 保守治具入口シャッタを開とする (※3)。

※3: シャッタ開操作中、炉内圧力が上昇 (警報発報)  
 ①作業中断後、警報が一時的の場合  
 →再度シャッタ開操作を試みる。  
 ②警報が一時的でなかった場合  
 →作業継続が困難な場合はシャットダウンに移行する。

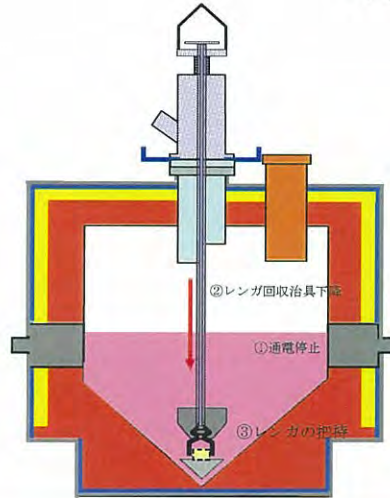
1. ガラス溶融炉の通電を停止する
2. レンガ回収治具を降下させる
3. レンガ回収治具上部のハンドルを回転させ、レンガを把持する
4. レンガ回収治具を上昇させる
5. 回収したレンガが複数と想定される場合、レンガ回収治具を交換し、レンガ回収作業を繰り返し、レンガが把持できなくなるまで回収作業を行う。なお、回収治具の強度低下の観点からレンガ把持操作2回毎に、回収治具を交換する。

※4：治具が故障した

- ①別のレンガ回収治具に交換可能な場合  
→交換して再度回収を試みる
- ②レンガ回収治具の取り外しが困難な場合  
→底部電極上部にレンガがなければドレンアウトを試みる。レンガの存在が否定できない場合はシャットダウン。  
レンガが把持できない
- ①レンガが炉底斜面に存在する  
→炉内でレンガ回収治具を傾けてレンガを把持する。それでも回収できない場合は底部電極中央部にレンガが存在しないことを確認したうえで（流路が確保されたことを確認したうえで）、ガラスの抜き出しを試みる。

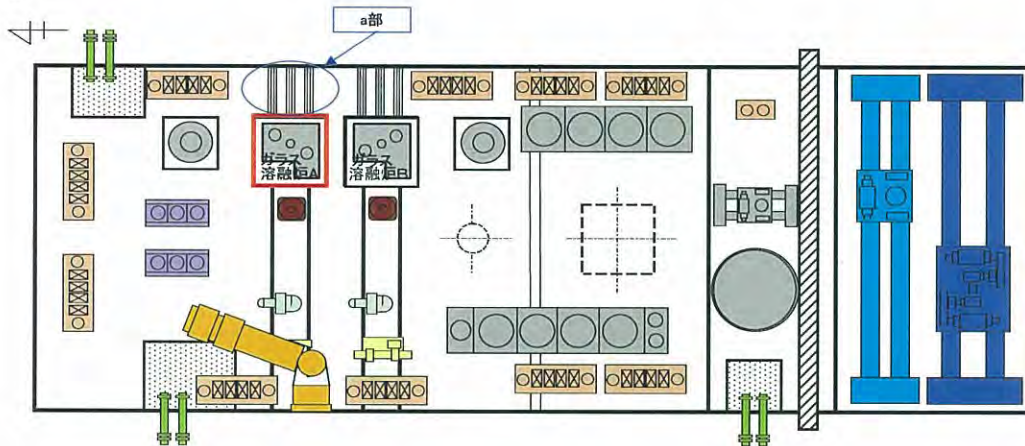
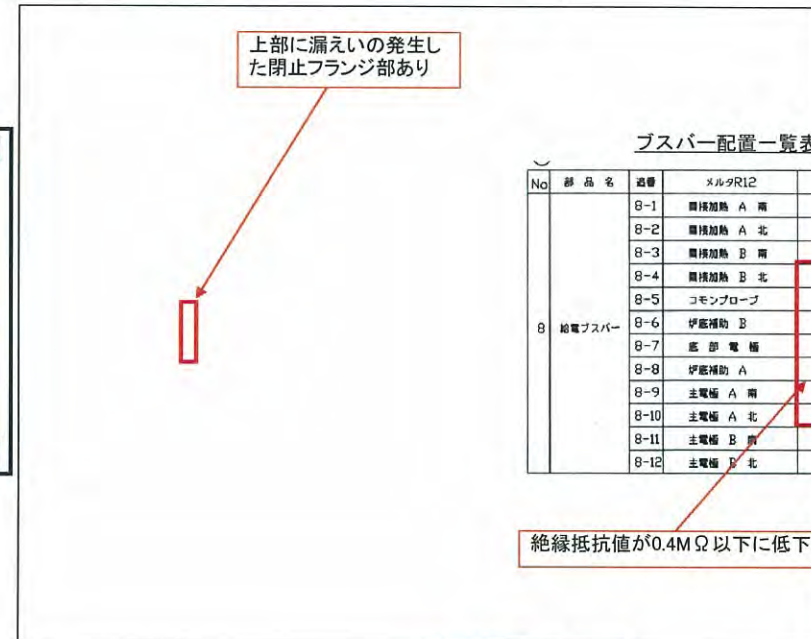
ブスバー配置一覧表

測定対象		絶縁抵抗値(MΩ)						
		廃液漏えい直後	洗浄開始前	洗浄後(1回目)	洗浄後(2回目)	洗浄後(3回目)	洗浄後(4回目)	
		2009/1/22	2009/2/9	2010/1/4	2010/1/6	2010/1/8	2010/1/12	
南側	8-1	間接加熱 B-R	10	7	88	87	88	88
	8-2	間接加熱 B-T	3	7	66	65	66	66
	8-3	間接加熱 A-R	0.96	1.5	42	41	42	42
	8-4	間接加熱 A-T	0.095	1.5	38	34	39	40
中央	8-5	コモンプローブ	0.020	0.037	29	28	29	30
	8-6	炉底補助B	0.0015	0.011	20	20	20	21
	8-7	底部電極	0.0011	0.011	10	8	10	11
	8-8	炉底補助A	0.0016	0.011	8	8	7	8
北側	8-9,10	主電極A	0.058	1.6	14	14	14	14
	8-11,12	主電極B	0.83	1.6	17	17	17	17
