ドレンアウト状況及びドレンアウト後の溶融炉内の観察

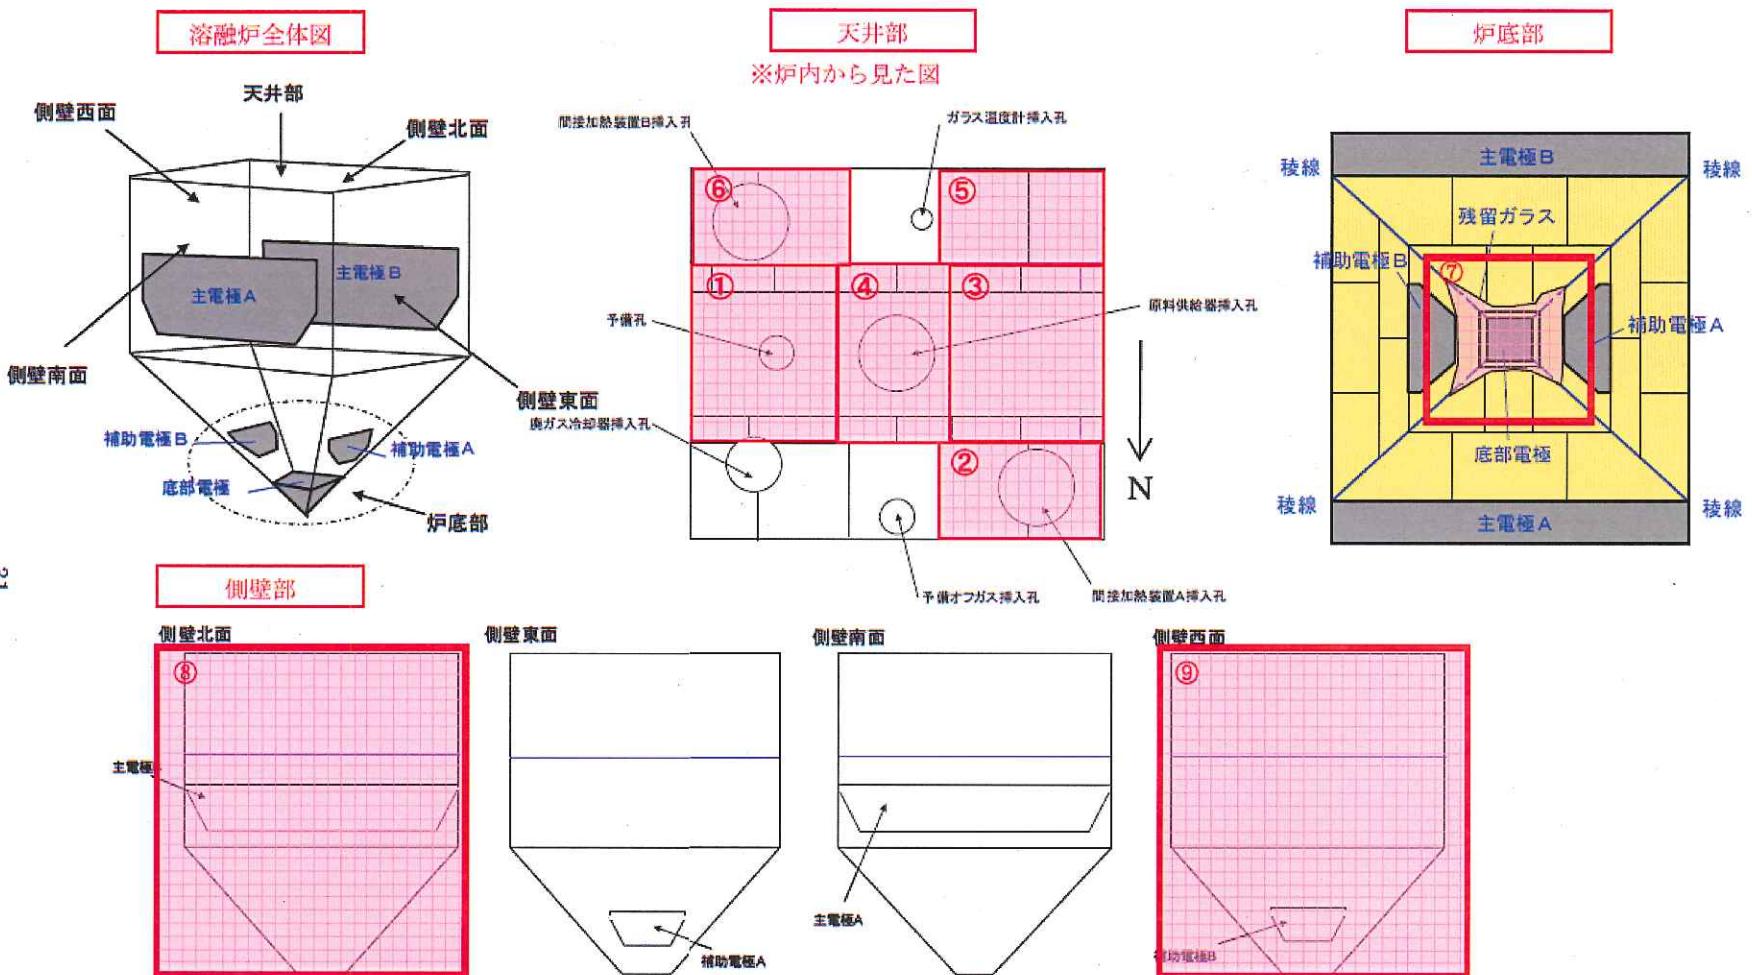
図3 炉内観察写真位置マップ

図3に炉内観察写真のマップを示す。図4以降の観察写真に付した番号(①、②….)は、図3に示した番号(①、②….)に対応している。
