回収したレンガの観察

アルカリ成分の凝縮によるレンガ損傷の可能性について

経過報告（その2）以降に得られた類似事例について

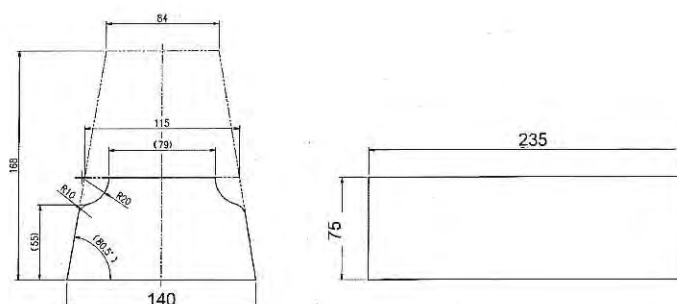
落下したレンガの推定形状・寸法

レンガはガラスに覆われており正確な寸法はわからないものの、モックアップ試験の経験から、ガラスが付着した状態でも、おおよその寸法が推測できることがわかっている。観察写真より回収治具の把持板の寸法との比較でレンガの寸法を算出したところ、ほぼ、ダボ部より下のアンカレンガの寸法であることを確認した。

- ① 長さ：約 24 cm (把持板の幅④との比較より算出)
- ② 幅：約 14 cm (長さ①との比較より算出。なお、寸法の算出に用いた正面写真ではレンガが奥側へ傾いているため、傾きを考慮したうえで算出している)
- ③ 高さ：約 8 cm (把持板の幅④との比較より算出)
- ④ 把持板の幅：10.5 cm (比較のための参考)

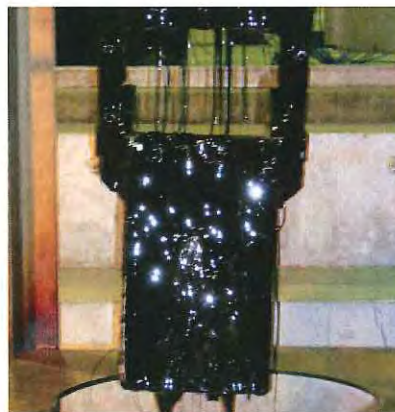
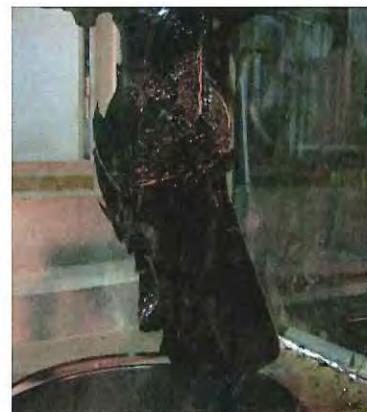
参考：モックアップにおける回収レンガ

(正面)

(横向き)

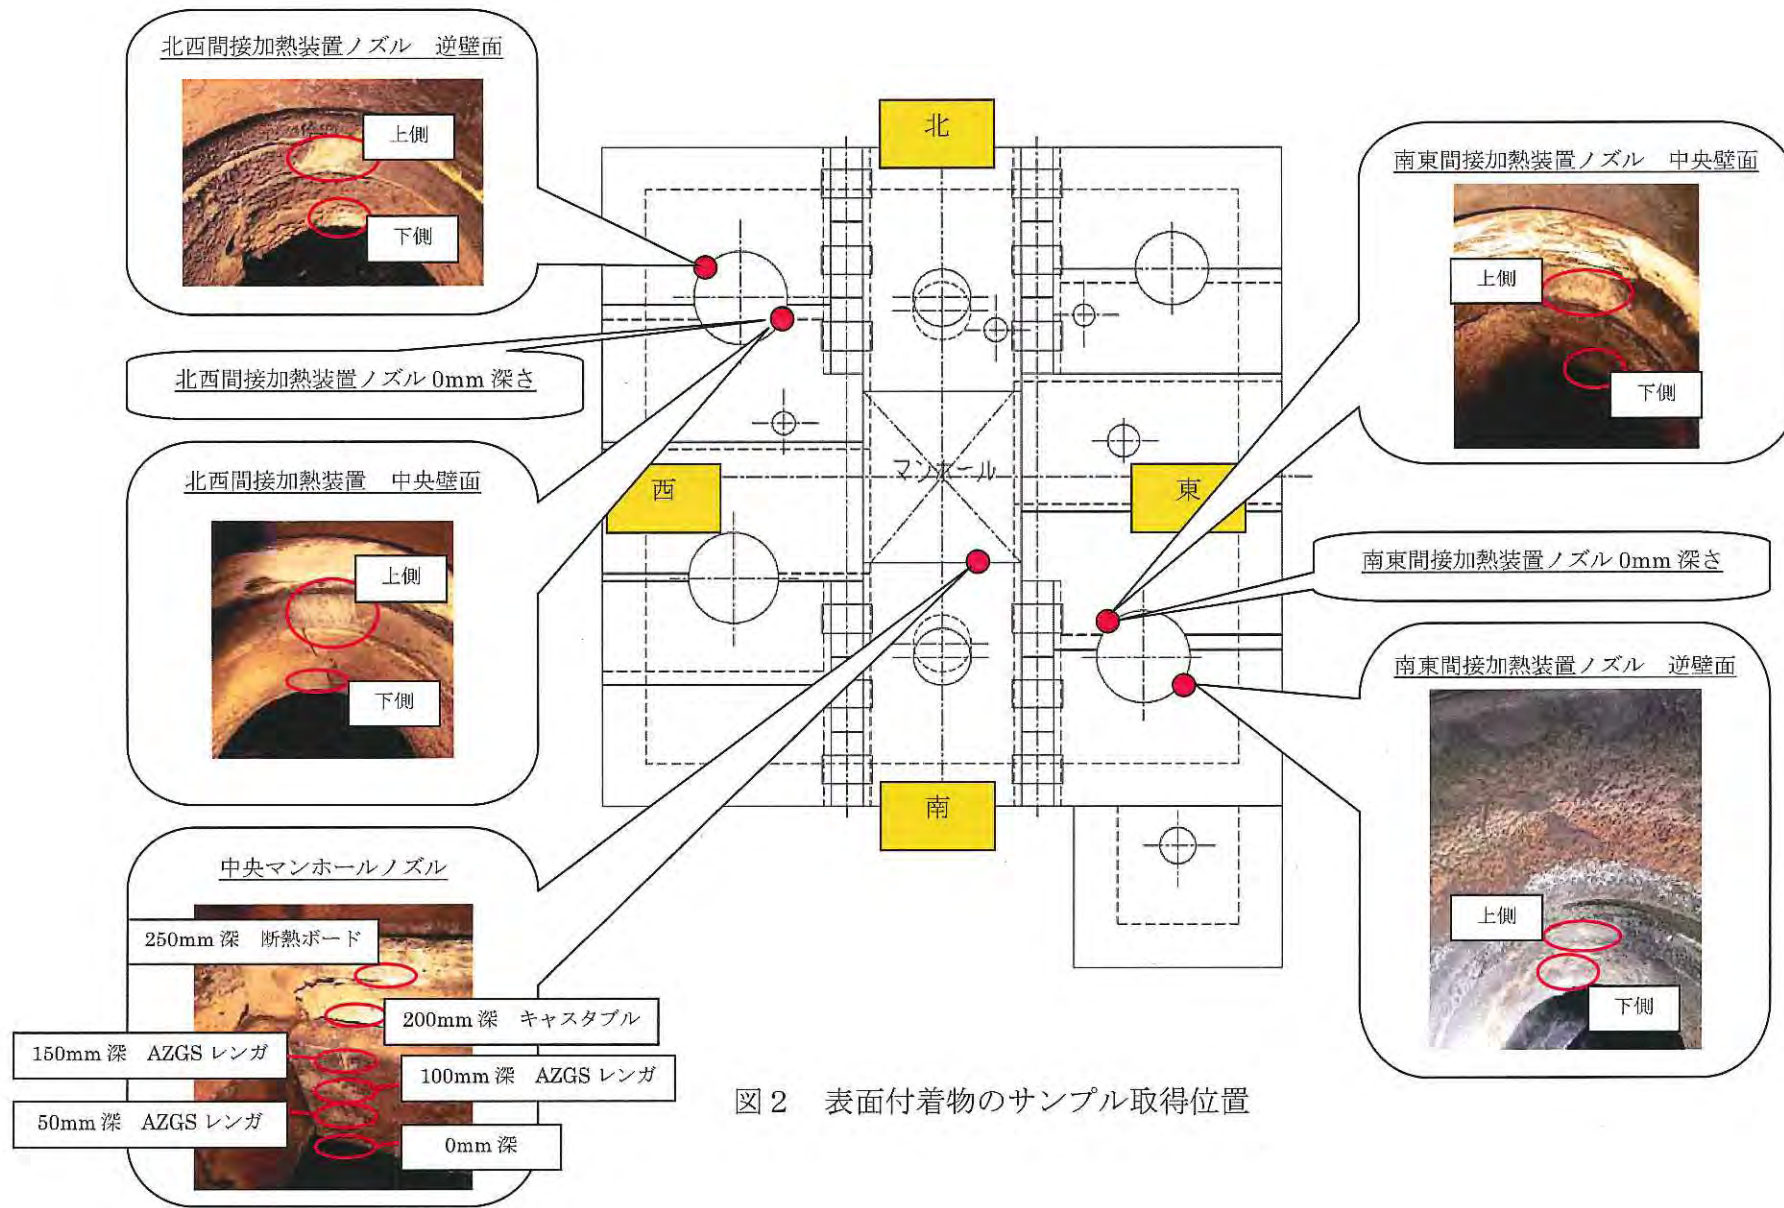
図2 表面付着物のサンプル取得位置

天井レンガサンプル採取箇所を選定するに先立ち、複数の天井レンガの採取可能な位置から表面付着物を採取し、アルカリ成分の付着状況の分布について確認した。具体的には、表1及び図2に示す位置についてサンプルを採取し、さらに開口部の深さ方向に対する相違について確認するために中央マンホールノズル穴の深さ毎のサンプルを採取した。

- ・アルカリ成分であるナトリウム(Na)が検出された。
- ・採取位置及び中央マンホールノズル穴の深さ方向について有意な差は確認されなかった。

以上より、天井レンガ表面全体にアルカリ成分が付着していることが確認された。

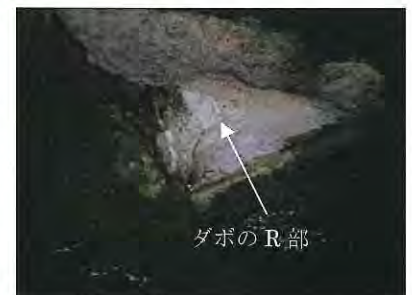
当社ガラス溶融炉と同規模の確証改良溶融炉（以下、「KMOC」という）において、ガラス溶融炉の運転方法の改善に係る運転データ取得等のために、平成21年11月から約8ヶ月間模擬廃液を用いた運転を行った後、ドレンアウト、放冷を行い、炉内の観察を行ったところ、間接加熱装置に近いアンカレンガのひとつが損傷し、炉底部に落下していることが確認された（当社ガラス溶融炉との類似事例の発生）。

損傷状態としては、アンカレンガ角部が損傷していたというものであった。

天井レンガ一面を覆っている黒いものは、廃液成分等の炉内からの付着物
