再処理施設高レベル廃液ガラス固化建屋  
ガラス溶融炉（A系列）の一部損傷について  
（経過報告 その2）

平成22年2月24日

日本原燃株式会社

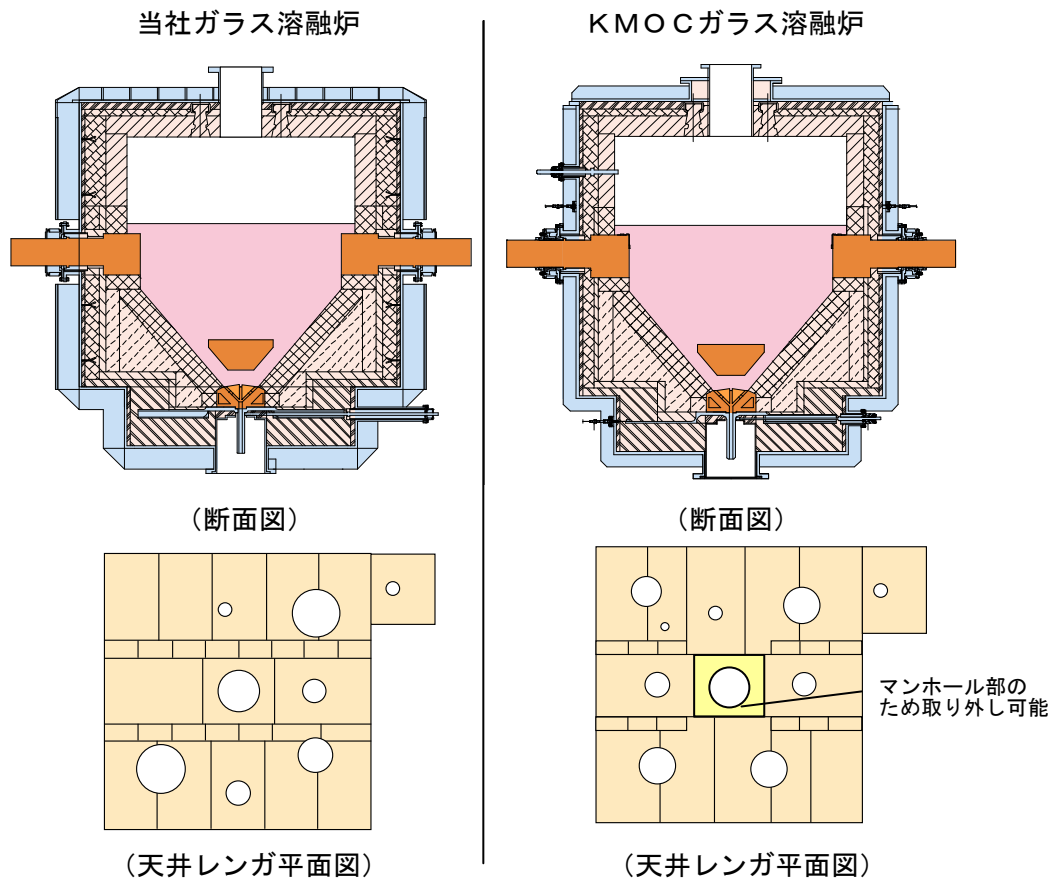
図1 当社ガラス溶融炉とKMOCの比較

KMOC は当社ガラス溶融炉の天井レンガと同様、せり構造、ダボ構造及びアンカレンガによる吊り構造を採用している。ただし、天井にマンホールや予備ノズルを設けているため当社ガラス溶融炉よりも開口が多いなど、天井レンガの構造は若干異なる。

なお、実機と同等の運転方法で運転を継続してきたKMOCの天井レンガには外観検査、打音検査及び超音波探傷試験により表面及び内部に大きな損傷が存在していないことが確認されている。

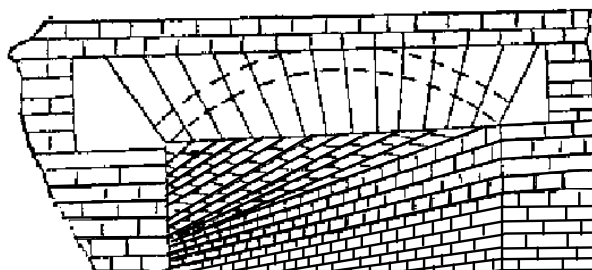
図3 ジャックアーチ（陸迫）※破線は仮想線

ガラス溶融炉の天井レンガは、図3に示すアーチ構造の一種である「ジャックアーチ（陸迫：ろくぜり）」と呼ばれる天井構造を取り入れるとともに、クリップアンカにより天井から吊り、さらにダボ構造を組み合わせて構築している。

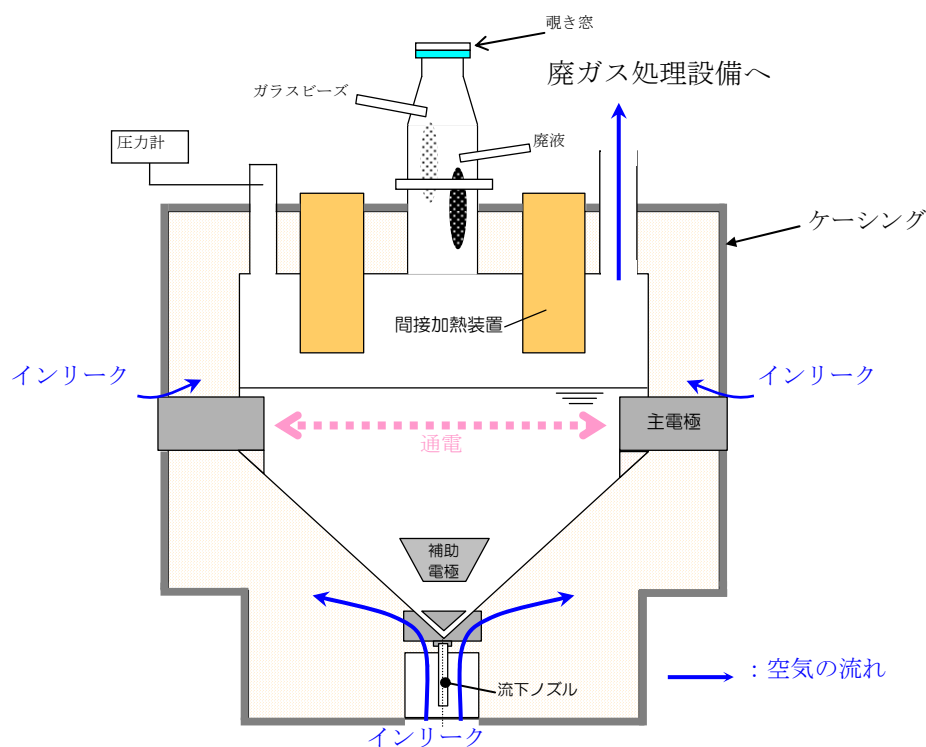
図5 ガラス溶融炉の閉じ込め構造

ガラス溶融炉は、主にケーシングと耐火レンガで構成され、溶融ガラスが漏れにくい構造であるとともに、高レベル廃液ガラス固化廃ガス処理設備により炉内部を負圧に維持することで閉じ込め機能を確保する設計としている。ガラス溶融炉は、他の溶接された機器と異なり密閉構造ではなく、図5に示すように流下ノズル周りの隙間等から炉内へ空気が流れ込む（インリーク）構造となっている。

ガラス溶融炉は、このインリークも含めて高レベル廃液ガラス固化廃ガス処理設備により負圧が維持されており、天井レンガの一部損傷が、ガラス溶融炉の閉じ込め機能に影響を与えることはない。

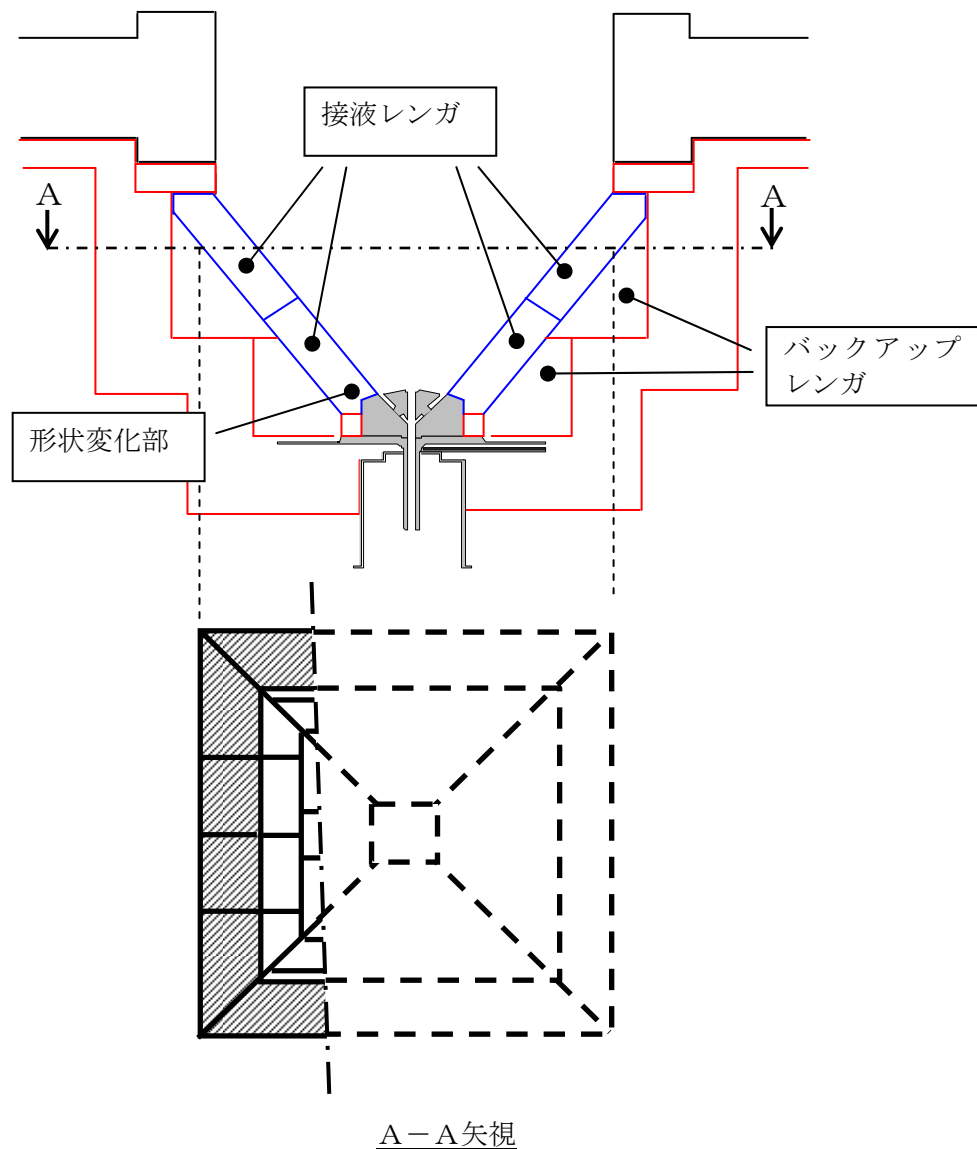
図7 炉底傾斜部耐火物構造

炉の傾斜部に配置された接液レンガについては、炉底から組上げられた構造となっているが、補助電極下部を除いては水平方向の目地ではなく、傾斜面に対し垂直に目地を入れることと、炉内へのせり出しを防止するために、四隅での各面のレンガとせり構造になっている。

炉底傾斜部はそれ自体、自重によりバックアップレンガに押しつけられる方向に力が働くとともに、傾斜部より上部のレンガの荷重により傾斜面に沿って圧縮による拘束力が働く。

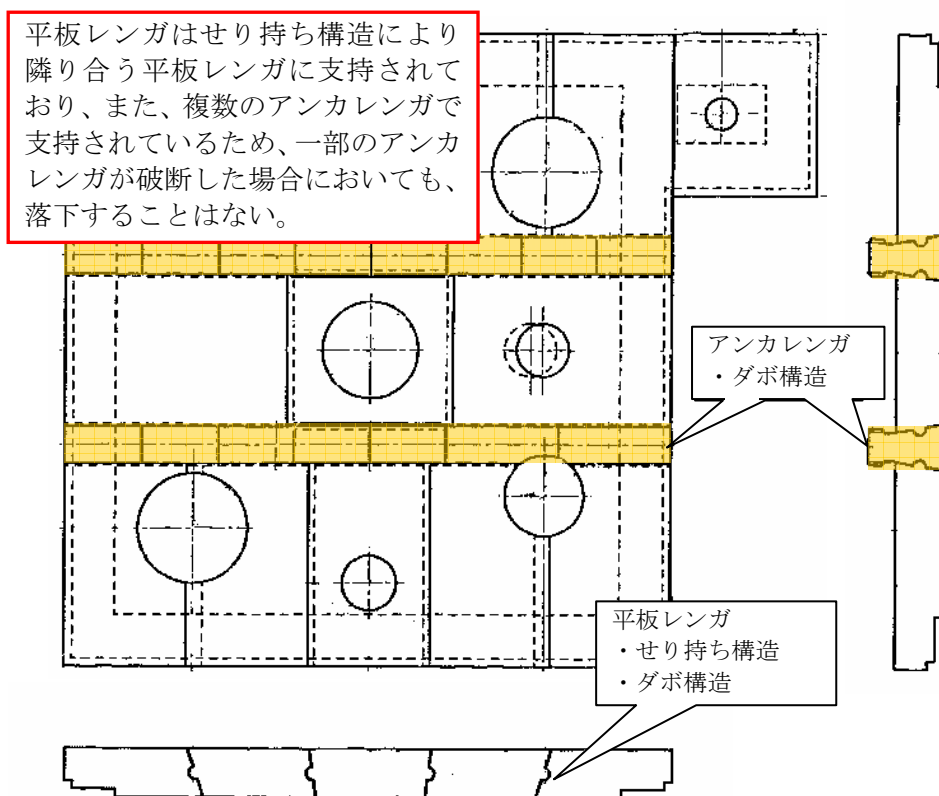
図10 平板レンガの支持構造

アンカレンガはダボ構造により平板レンガに引っかかっているため下に脱落することはない。また当該アンカレンガに接している平板レンガは、この状態ではアンカレンガで支持されることはないが、当該アンカレンガ以外のアンカレンガおよび隣り合う平板レンガとの間のダボを含むせり持ち構造により支持されるため（図10）、落下することはない。

上記の構造を考慮すると、熱応力解析の結果応力集中が確認されたレンガについて、仮に亀裂が進展したとしてもその全てが損傷するわけではない。熱応力解析の結果、損傷アンカレンガに見られたような応力集中（図 1 1）が確認されたレンガ（図 1 2）のうち、上記の構造を考慮すると、今後の運転において万一損傷の可能性のある天井レンガは、一部のアンカレンガに限られる。
