保護管の調査結果

1. 目的

保護管内の液量、保護管内への液の浸入状態や保護管内の損傷箇所等を評価するため、保護管に係る調査を行った。

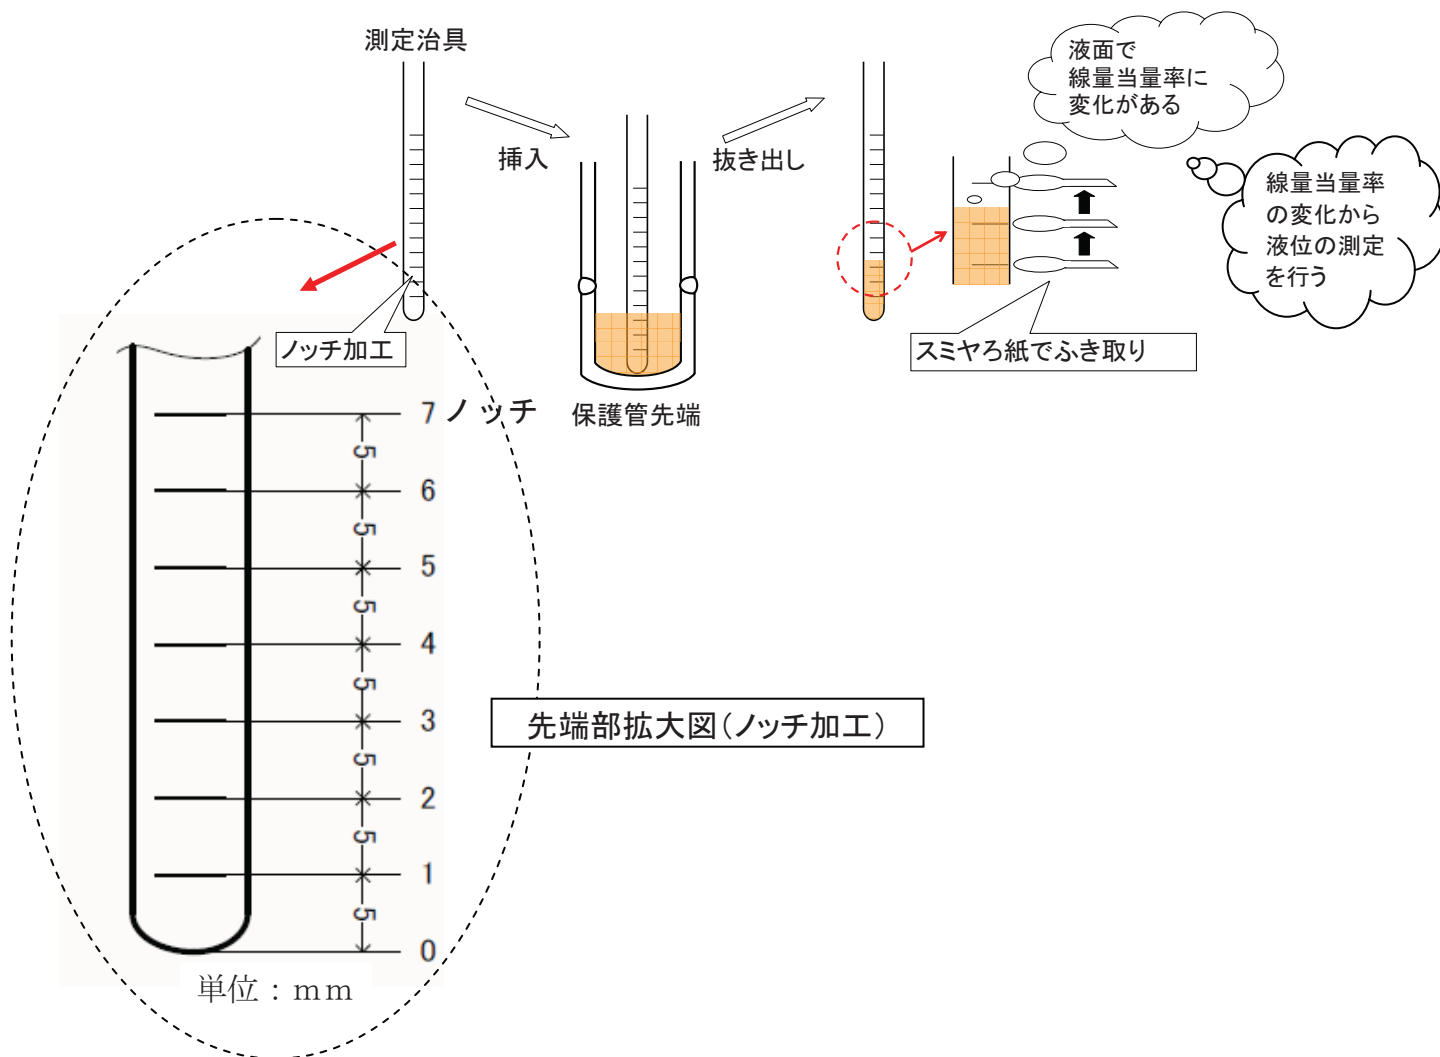
図1 調査方法概要図

液位の測定には、図1に示すように、ノッチ（刻み）加工（5 mm間隔で15目盛）した液位測定治具を保護管底部に着床するまで挿入し、引き抜いた後に各ノッチ部分をスミヤロ紙でふき取り、スミヤロ紙の線量当量率を測定する方法を用いた。これは、廃液が付着することにより液位測定治具表面の線量当量率が上昇することを利用し、液位の測定を行うものである。

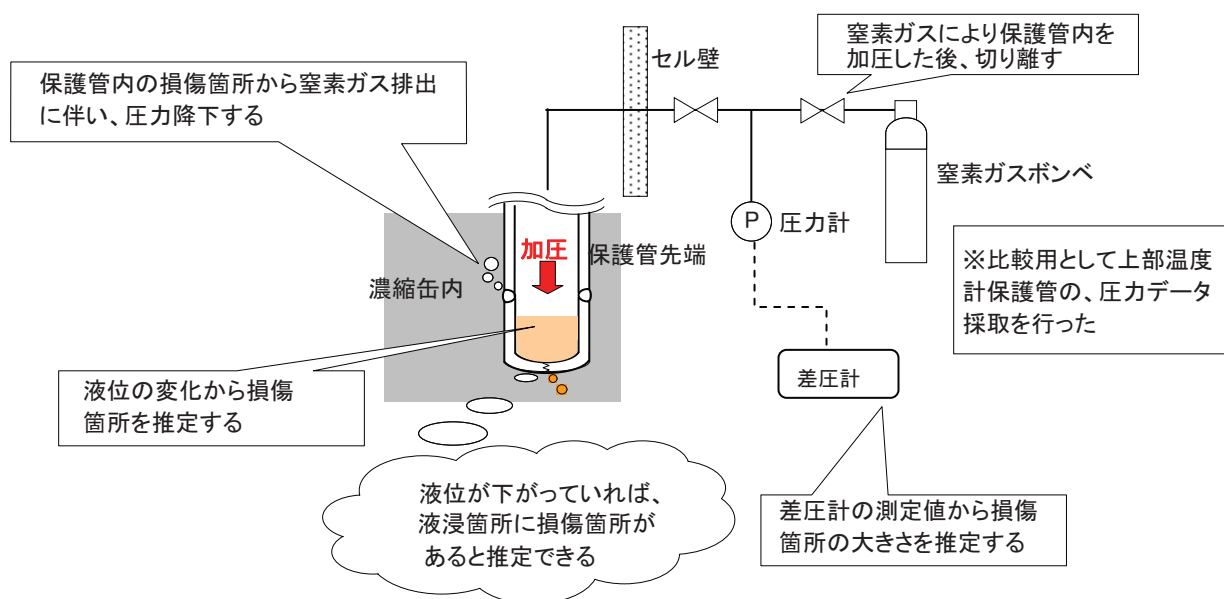
図6 確認方法概要図

- ③ 保護管入口バルブを開とし、再度装置全体を100kPaに加圧
- ④ 加圧後、上部保護管及び下部保護管の配管を切り離す
- ⑤ 24時間保持（差圧は記録計で記録すると共に、定期的に圧力及び装置の外観・漏えい等の確認）

- ⑥ 損傷箇所が液面よりも上：損傷箇所から空気が排出されることで圧力降下が確認され、その圧力降下量で損傷箇所の大きさが評価可能。
- ⑦ 損傷箇所が液面よりも下：損傷箇所から空気が排出されないため、圧力降下が確認されないか又は損傷箇所が大きい場合には損傷箇所から液が流出することによる液面低下で損傷箇所が評価可能。

- ⑧ 24時間保持後の差圧計の測定値^{※5}から損傷箇所の大きさを推定
- ⑨ 「3.1 保護管内の液量に関する調査」に示した方法にて液位を測定し、圧力をかける前後の保護管内の液位の変化から、損傷箇所の位置を推定

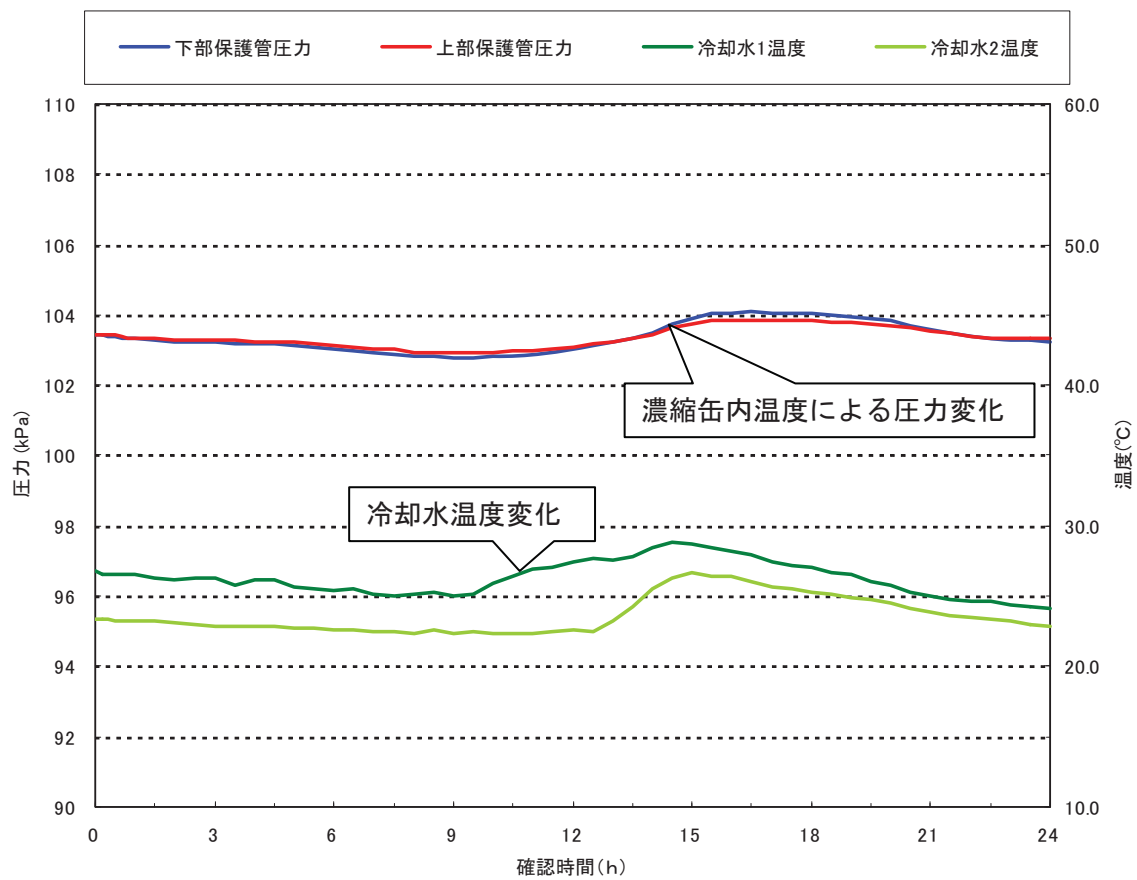
図8 温度変化と圧力の関係

なお、保持中の圧力が濃縮缶内の温度変化^{※7}に伴い変化しているが、上部保護管と下部保護管は同調して変化しており、この圧力変化は誤差範囲内であると考える。（図8 参照）。

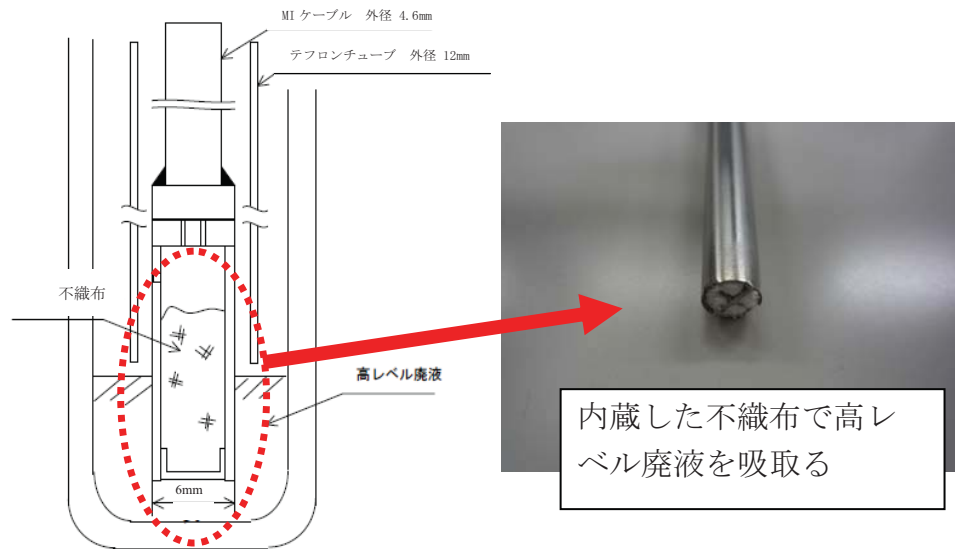
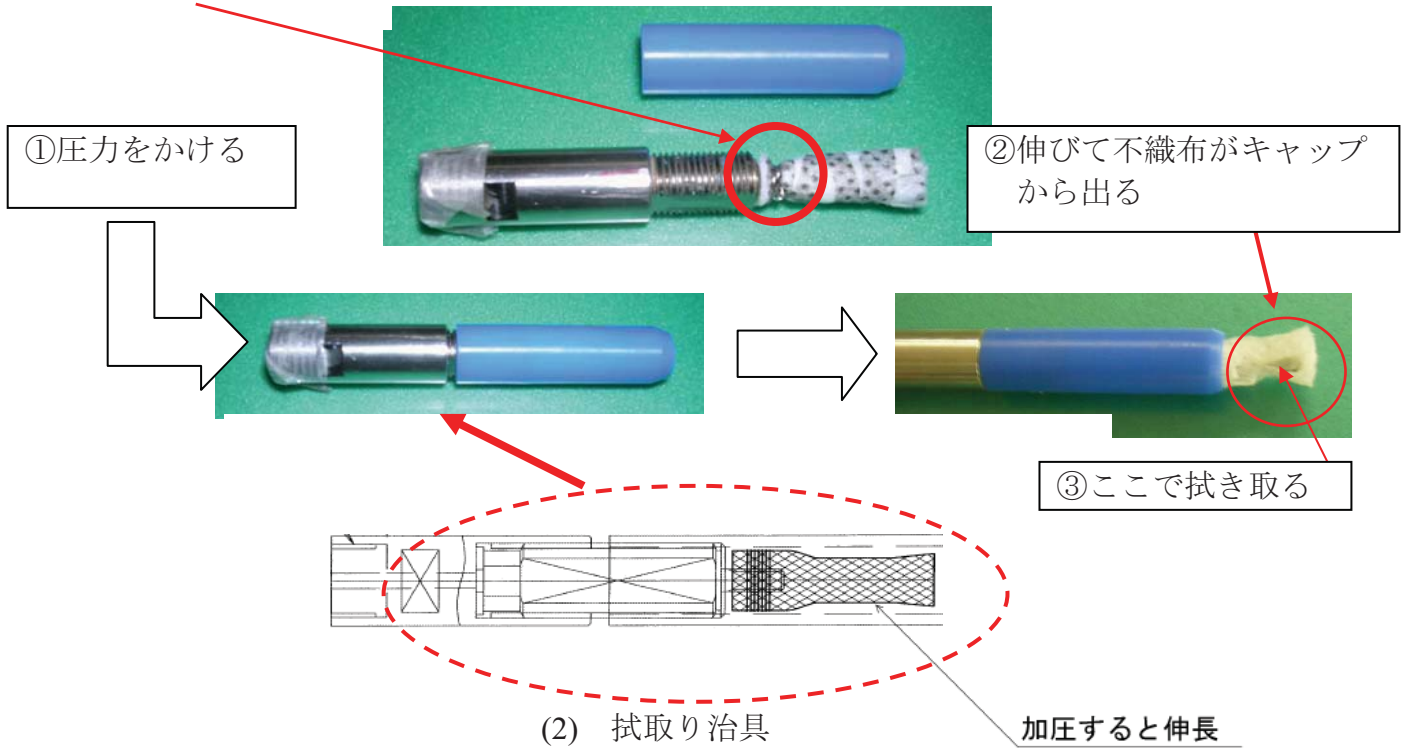
図10 液抜き、拭取りに用いた治具

- ① 十分なしゃへい性能を持つしゃへい容器(23 kgのステンレス鋼製の容器及び300 kgの鉄製の容器)を準備
- ② 液抜き治具としては、液面近くまで伸ばしたテフロンチューブ内を通すことで、保護管内への汚染拡大を防止すると共に、治具先端に液体保持能力の高い不織布を内蔵した治具を使用

圧縮空気にて加圧すると
伸びる構造

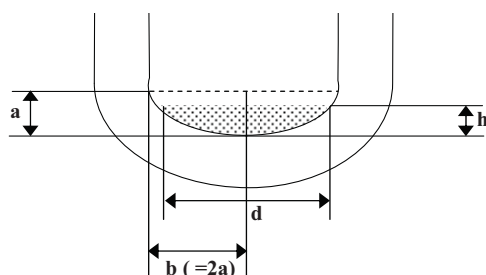
図 1 2 保護管先端部の断面形状

保護管の底部の実形状は、長半径 b が短半径 a の 2 倍となる正半楕円体形である。

なお、洗浄後の廃液であることから浸入した液は硝酸とし、液浸入時の濃縮缶液位は 120 mm として、浸入した液量を微小すき間の式(添付資料-17別紙 参照)に当てはめて評価したところ、損傷の大きさは約 $30 \mu\text{m}$ 程度の大きさであることが推定された。

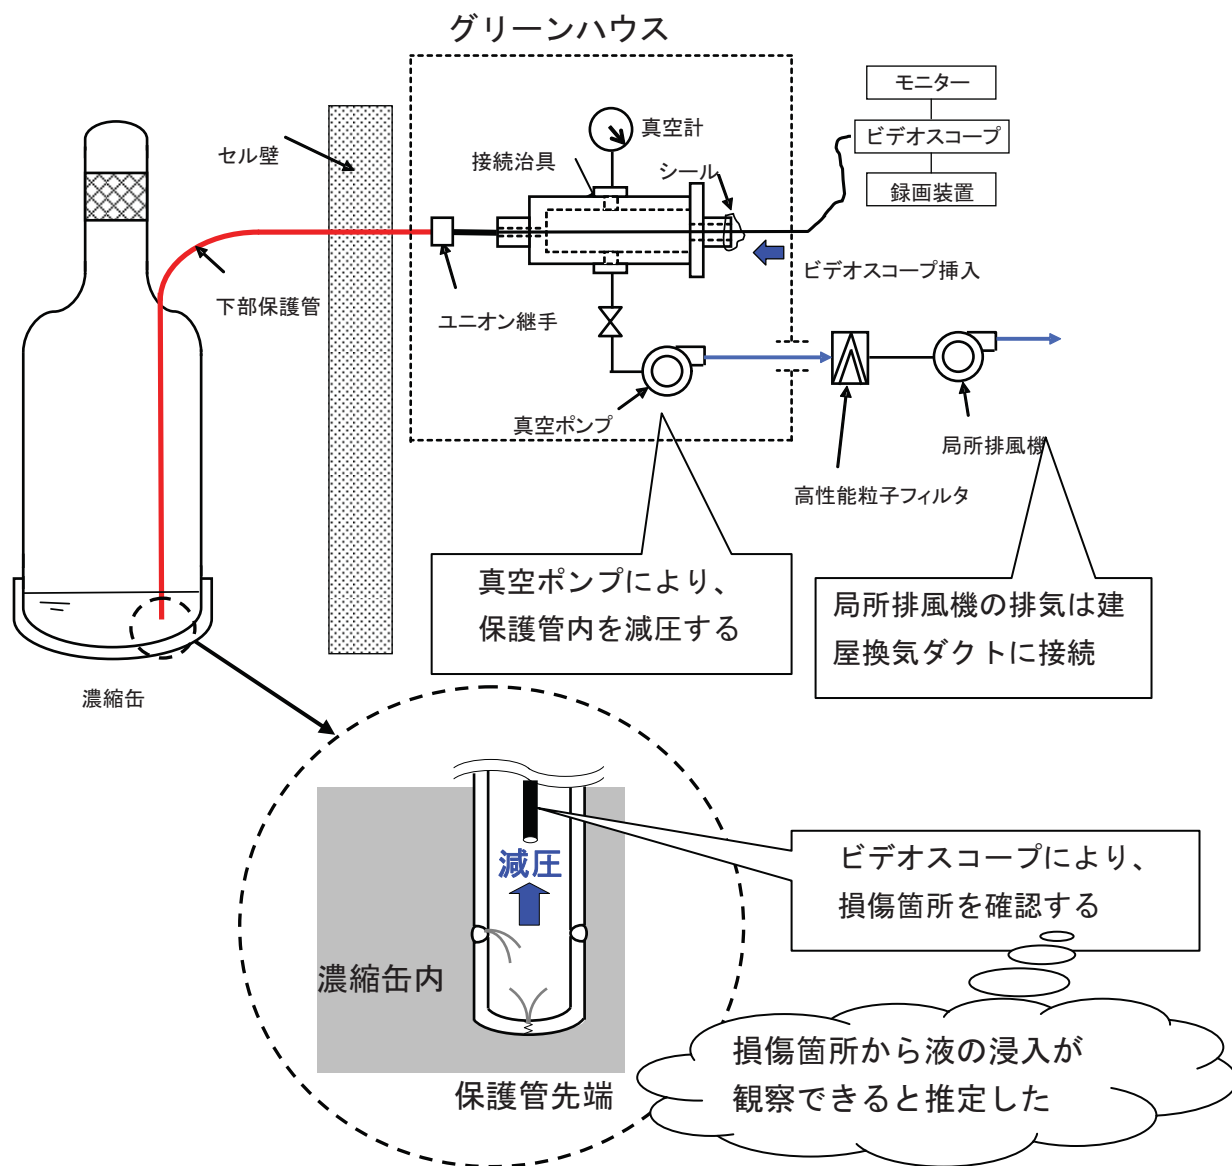
図16 保護管内液浸入確認装置の概要図

- ① 保護管内液浸入確認装置を保護管挿入口に取り付け（図16 参照）
- ② 真空ポンプを起動し、保護管内を -24 kPa （保護管外圧として濃縮缶濃縮運転時水頭圧に相当）まで減圧し、15分間保持し、液の浸入があるかビデオスコープにて確認
液浸入がない場合は、さらに -40 kPa （保護管外圧として濃縮缶希釈運転時水頭圧に相当）まで減圧し、45分間保持した後、ビデオスコープにて液の浸入の有無を確認
- ③ ②項で液浸入が確認されない場合は、損傷箇所に詰まりが発生している可能性が考えられることから、詰まりを除去するために、 -40 kPa まで減圧した後、大気圧まで戻すことを5回繰り返して圧力の脈動を与え、再度 -40 kPa まで減圧し、60分間保持した後、ビデオスコープを挿入して液の浸入有無を確認
- ④ ③項で液浸入が確認されない場合は、 -40 kPa で180分間保持した後（ $10\text{ }\mu\text{m}$ 程度の損傷であっても、180分間保持後では十分に視認可能な液量となる^{*10}）、ビデオスコープを挿入して液の浸入の有無を確認

※10：微小すき間の式（機械工学便覧）（添付資料-17 別紙 参照）による流量評価から、損傷の大きさを $10\text{ }\mu\text{m}$ とした場合、180分間で 0.016 cm^3 程度の液が浸入し、保護管底部に液面が水平な状態で溜まるとした場合、高さ 0.25 mm 、直径 6.4 mm の液溜まりとなる。観察に用いたビデオスコープは、事前の性能確認において、 0.03 mm の穴径（発泡試験用試験片）の視認が可能であることを確認していることから、ビデオスコープによる保護管内に浸入した 0.016 cm^3 程度の液の視認は十分に可能であると考えられる。

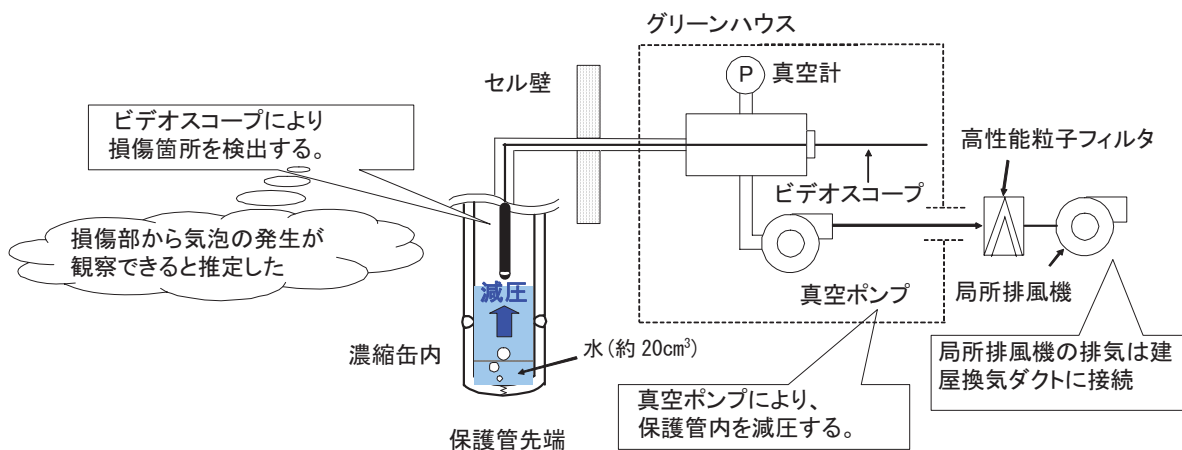
図20 気泡による損傷箇所確認概要図

保護管内に少量の水（約 20 cm^3 ）を張った状態で保護管内を減圧し、損傷箇所より濃縮缶内部の気体を保護管内に流入させ、ビデオスコープで、気泡発生場所を観察することで、損傷箇所を確認する。（図20 参照）

保護管内を減圧した結果、水の溶存空気による気泡の発生^{※11}が見られたが、同一場所からの気泡の発生がないことから、損傷箇所からの気泡の発生ではないと考えた。従って、損傷箇所の特定には至らなかった。(図2-1 参照)

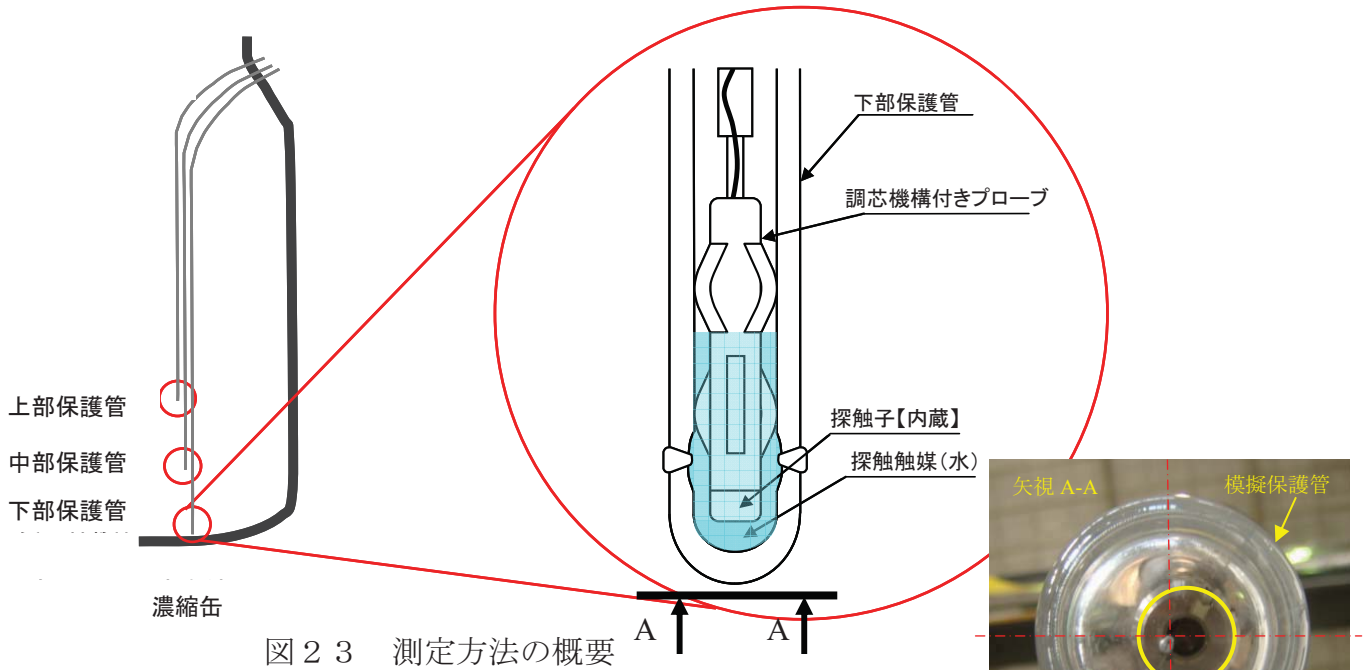
図 2 3 測定方法の概要

測定方法を図 2 3 に示す。測定は、漏えいが発生した下部保護管の底部、及び比較対象として上部保護管、中部保護管の底部について行った。なお、測定誤差を確認するために、各部位に対して 6 回の測定を行った。

- 下部保護管では設計値を下回っていた。上部、中部保護管共に底部の残肉厚は設計値以上あった。
- 下部保護管に対する超音波肉厚測定のエコーと粒界腐食が生じた試験体の超音波肉厚測定のエコーとを比較した結果として、下部保護管は粒界腐食が生じた表面状態にあると考える。また、上部、中部の保護管でも脱粒には至らないが軽度の腐食が生じているものと推測された。
- 上記から、当該保護管の底部では上部、中部と比較して腐食が進行していることが推測されるものの、全面腐食により損傷に至るような状態ではな

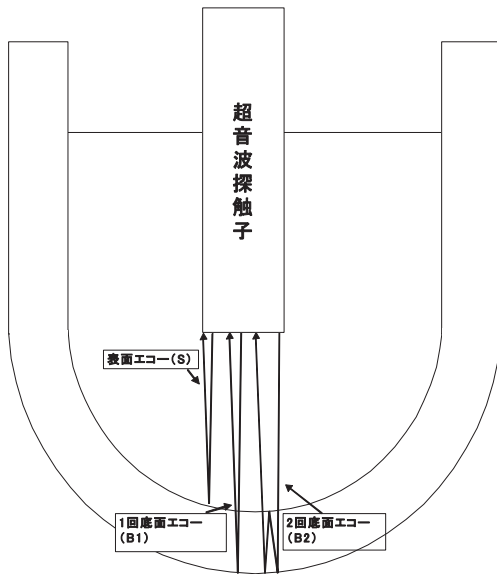
模擬保護管をアクリルで製作し、下部から観察した。調芯機構によりプローブが保護管のほぼ中心に来ていることを確認した。
