**再処理事業所
設計等に関する点検の進捗状況について**

平成17年12月19日

日本原燃株式会社

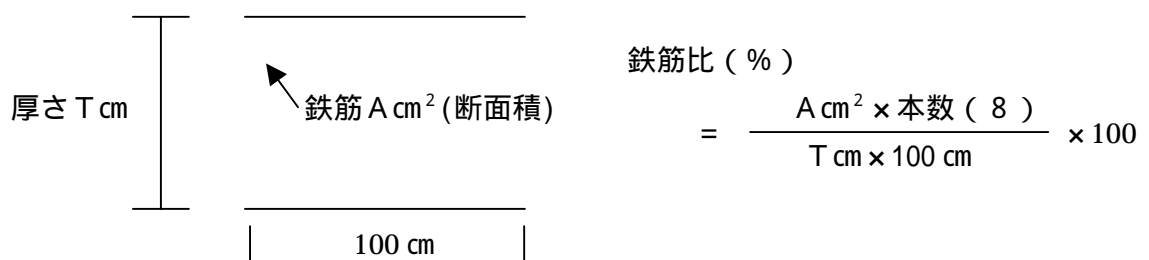
*注1 鉄筋比(%)：壁1m当たりの壁断面積(厚さ×1m)に対する鉄筋量(断面積)合計の割合。

【概要図】壁を上からみたもの

$$\text{鉄筋比}(\%) = \frac{A \text{ cm}^2 \times \text{本数}(8)}{T \text{ cm} \times 100 \text{ cm}} \times 100$$

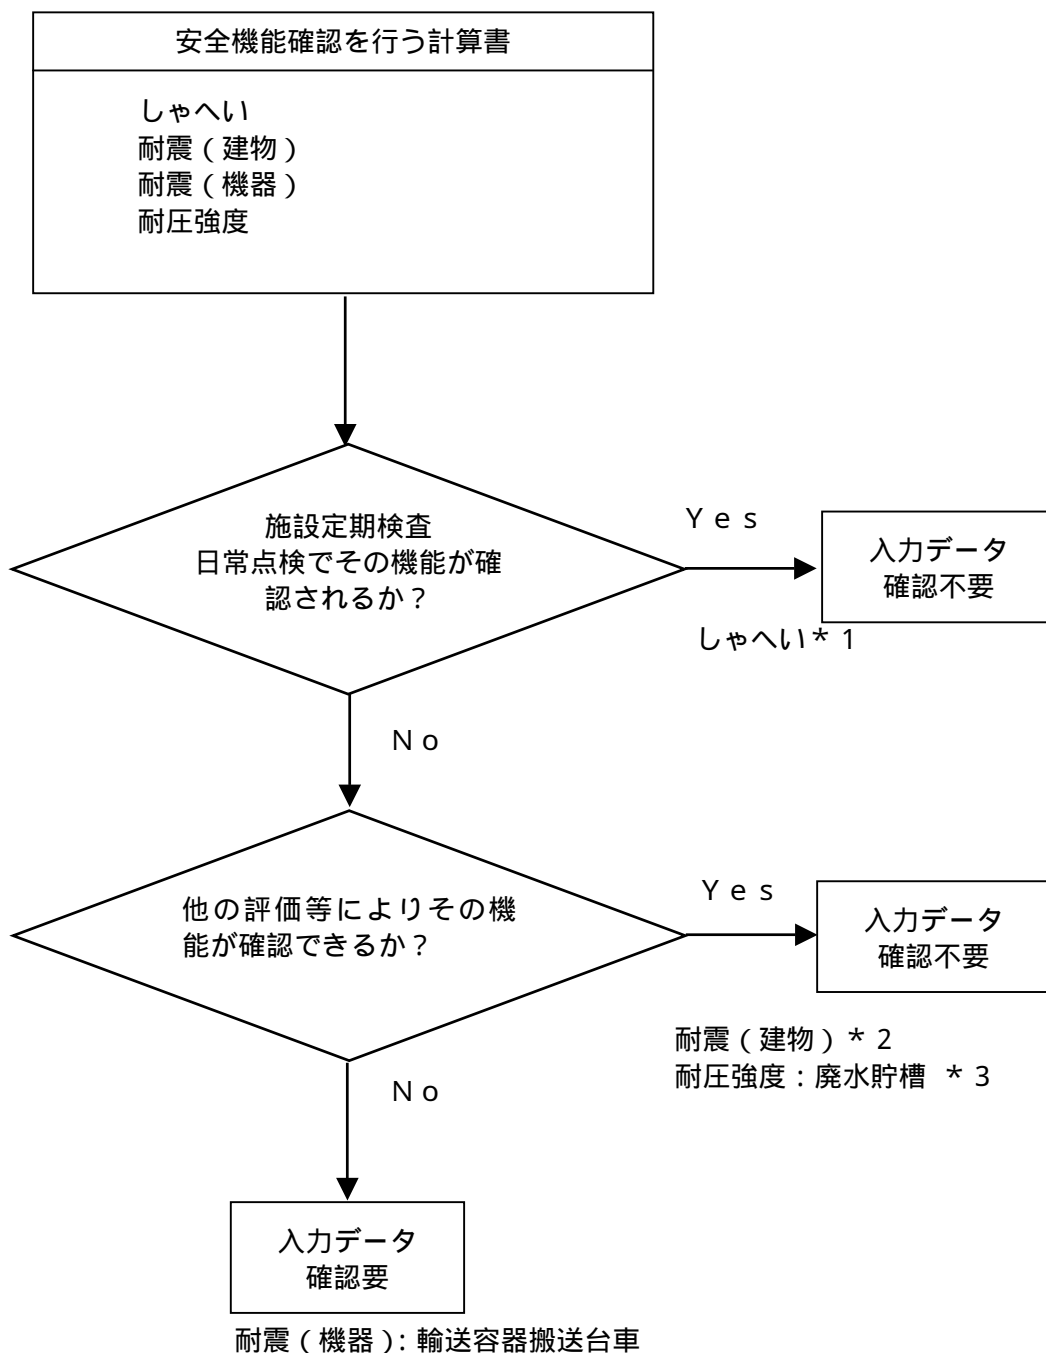
図-3-6-1 試験・検査等で機能が確認済みであり、入力データの妥当性確認が不要なもの(ガラス固化体受入れ建屋)

- * 1 : 保安規定に基づく定期的な線量当量率測定により、その機能が確認され、今後も継続して測定することにより、その機能に異常がないことが確認される。
- * 2 : 使用前検査結果及び他建屋との比較により、その機能が確認される。
- * 3 : 開放タンク。使用前検査にて水張り試験で、その機能が確認されている。

安全機能のうち、試験・検査等でその機能の確認が実施済みのもの。
(別紙 - 3 - 1、図 - 3 - 6 - 1、図 - 3 - 6 - 2 参照)

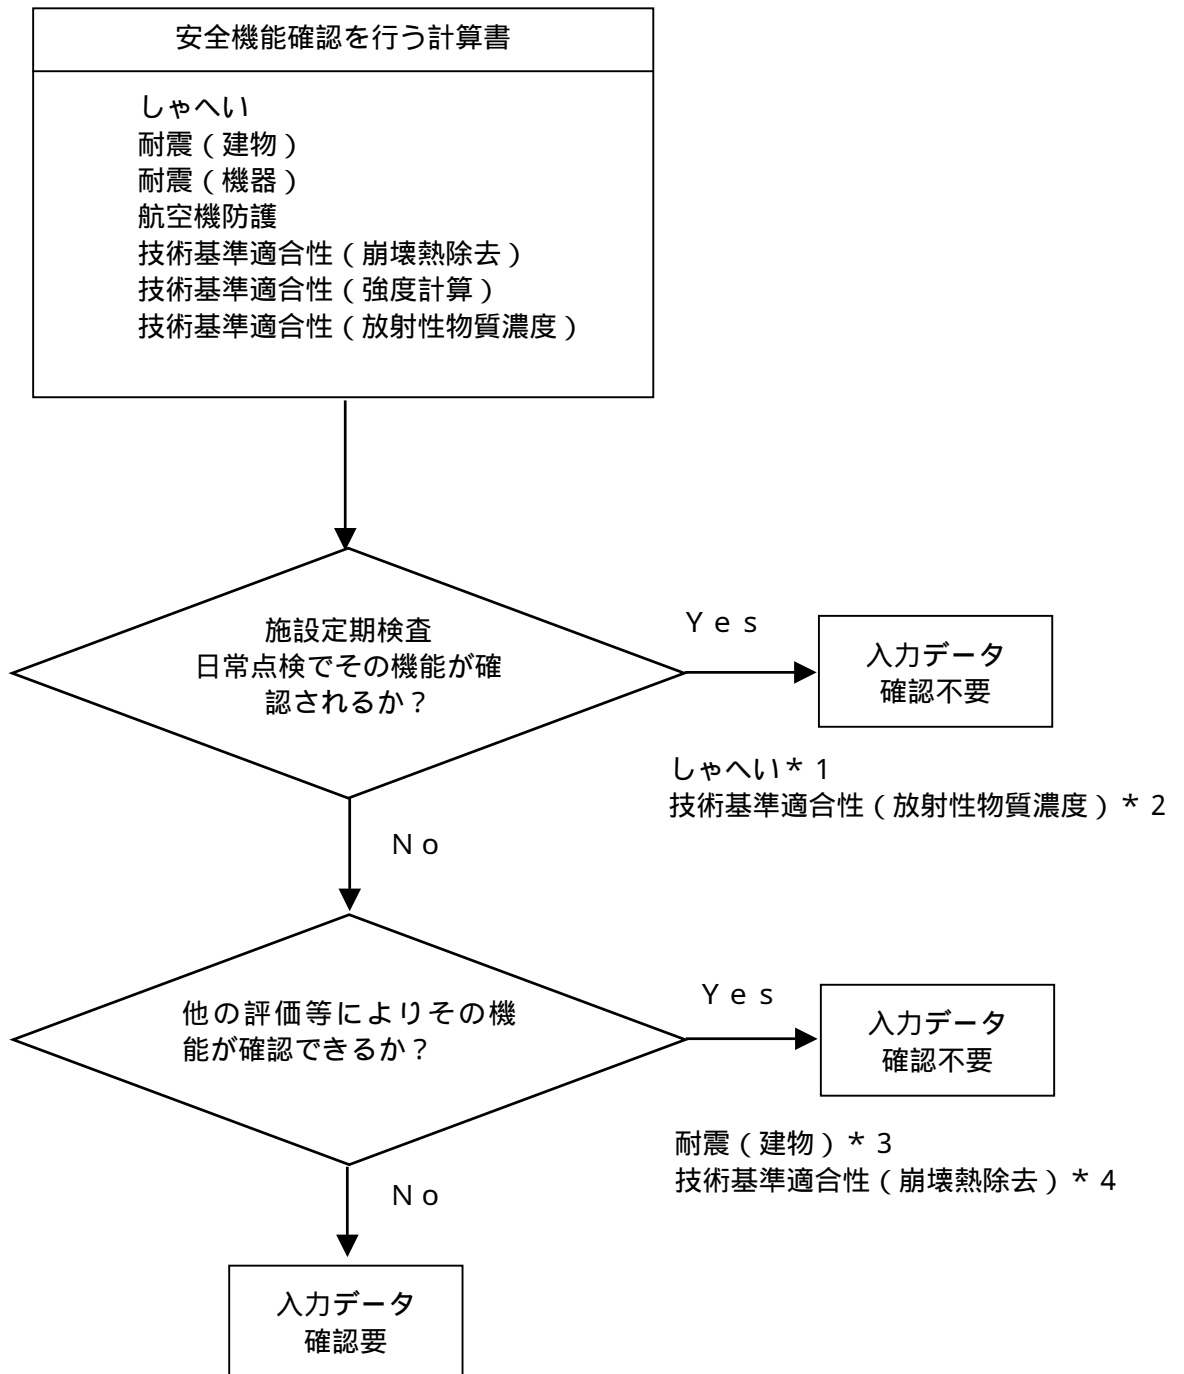
図-3-6-2 試験・検査等で機能が確認済みであり、入力データの妥当性確認が不要なもの(ガラス固化体貯蔵建屋)

耐震(機器): ガラス固化体検査室天井クレーン、床面走行クレーン、
収納管、通風管、ガラス固化体仮置き架台

航空機防護: 収納管ふた

- * 1 : 保安規定に基づく定期的な線量当量率測定により、その機能が確認され、今後も継続して測定することにより、その機能に異常がないことが確認される。
- * 2 : 保安規定に基づく定期的な測定により、異常な放出がないことが確認され、今後も継続して測定することにより、異常な放出がないことが確認される。
- * 3 : 使用前検査結果及び他建屋との比較により機能が確認される。
- * 4 : 特定廃棄物管理施設ガラス固化体貯蔵建屋(EB建屋)におけるコンクリート温度に関する評価結果について(平成17年9月22日 日本原燃株式会社)により機能が確認される。

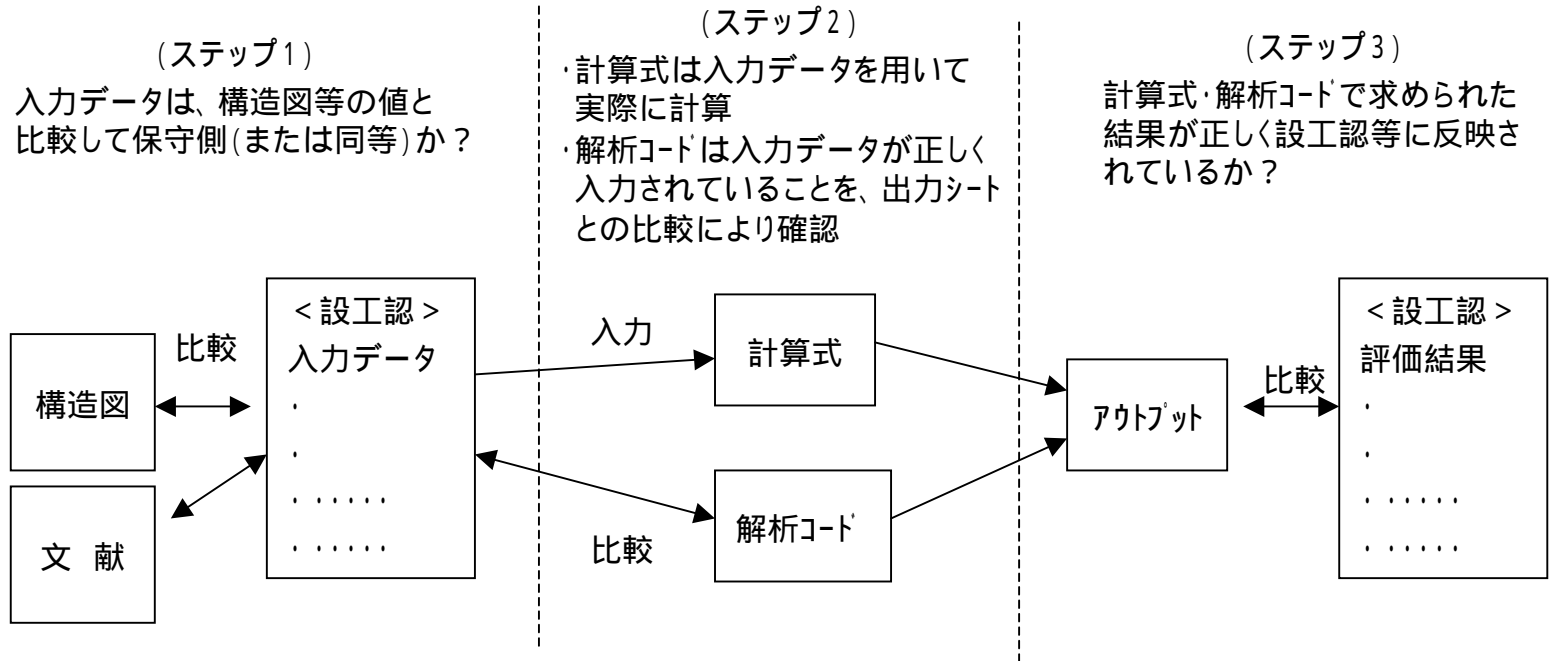
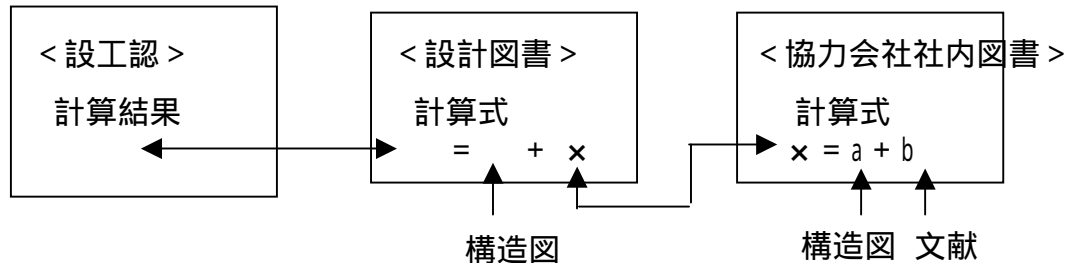
図-3-7 代表機器における計算及び解析の確認内容

ステップ1の注意事項

設工認に解析結果しか記載していないものも、その根拠の確認を行う。

入力データが更に計算式・解析コードで求められている場合は、その根拠(入力データ)まで立ち戻って確認を行う。

(図 - 3 - 7 参照)

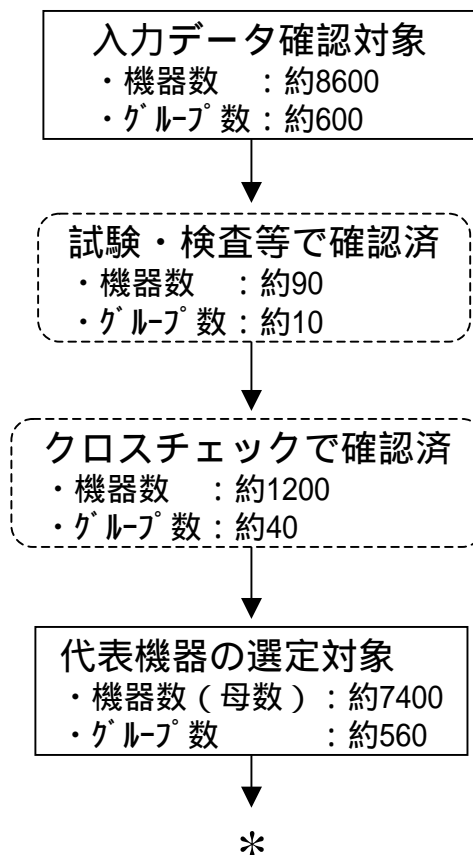
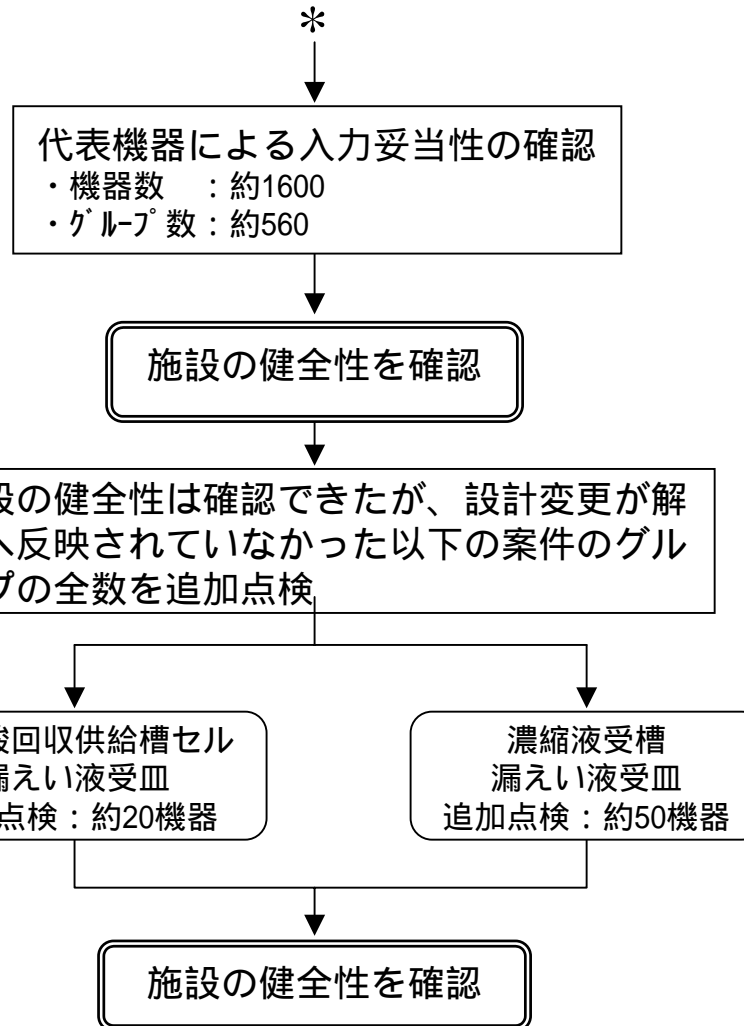
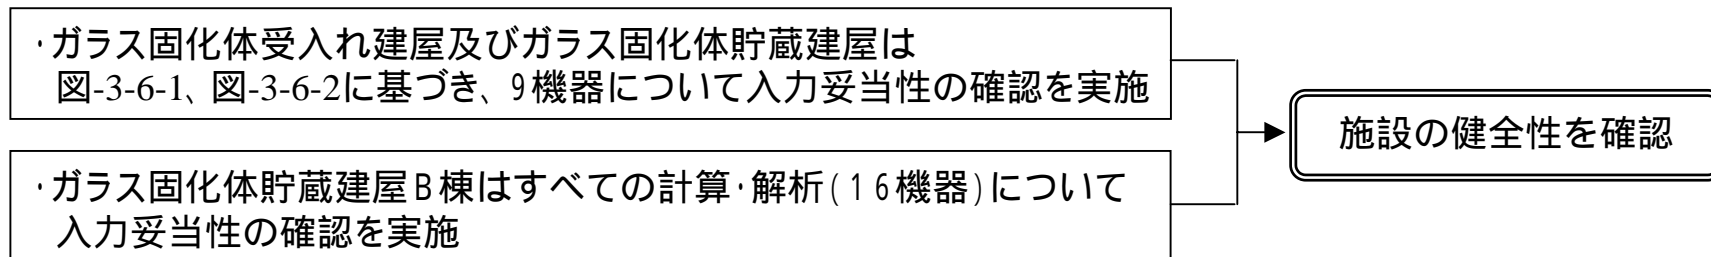
図 - 3 - 8 設計の点検結果

〔再処理施設〕

〔特定廃棄物管理施設〕

点検の結果を図 - 3 - 8 に示す。

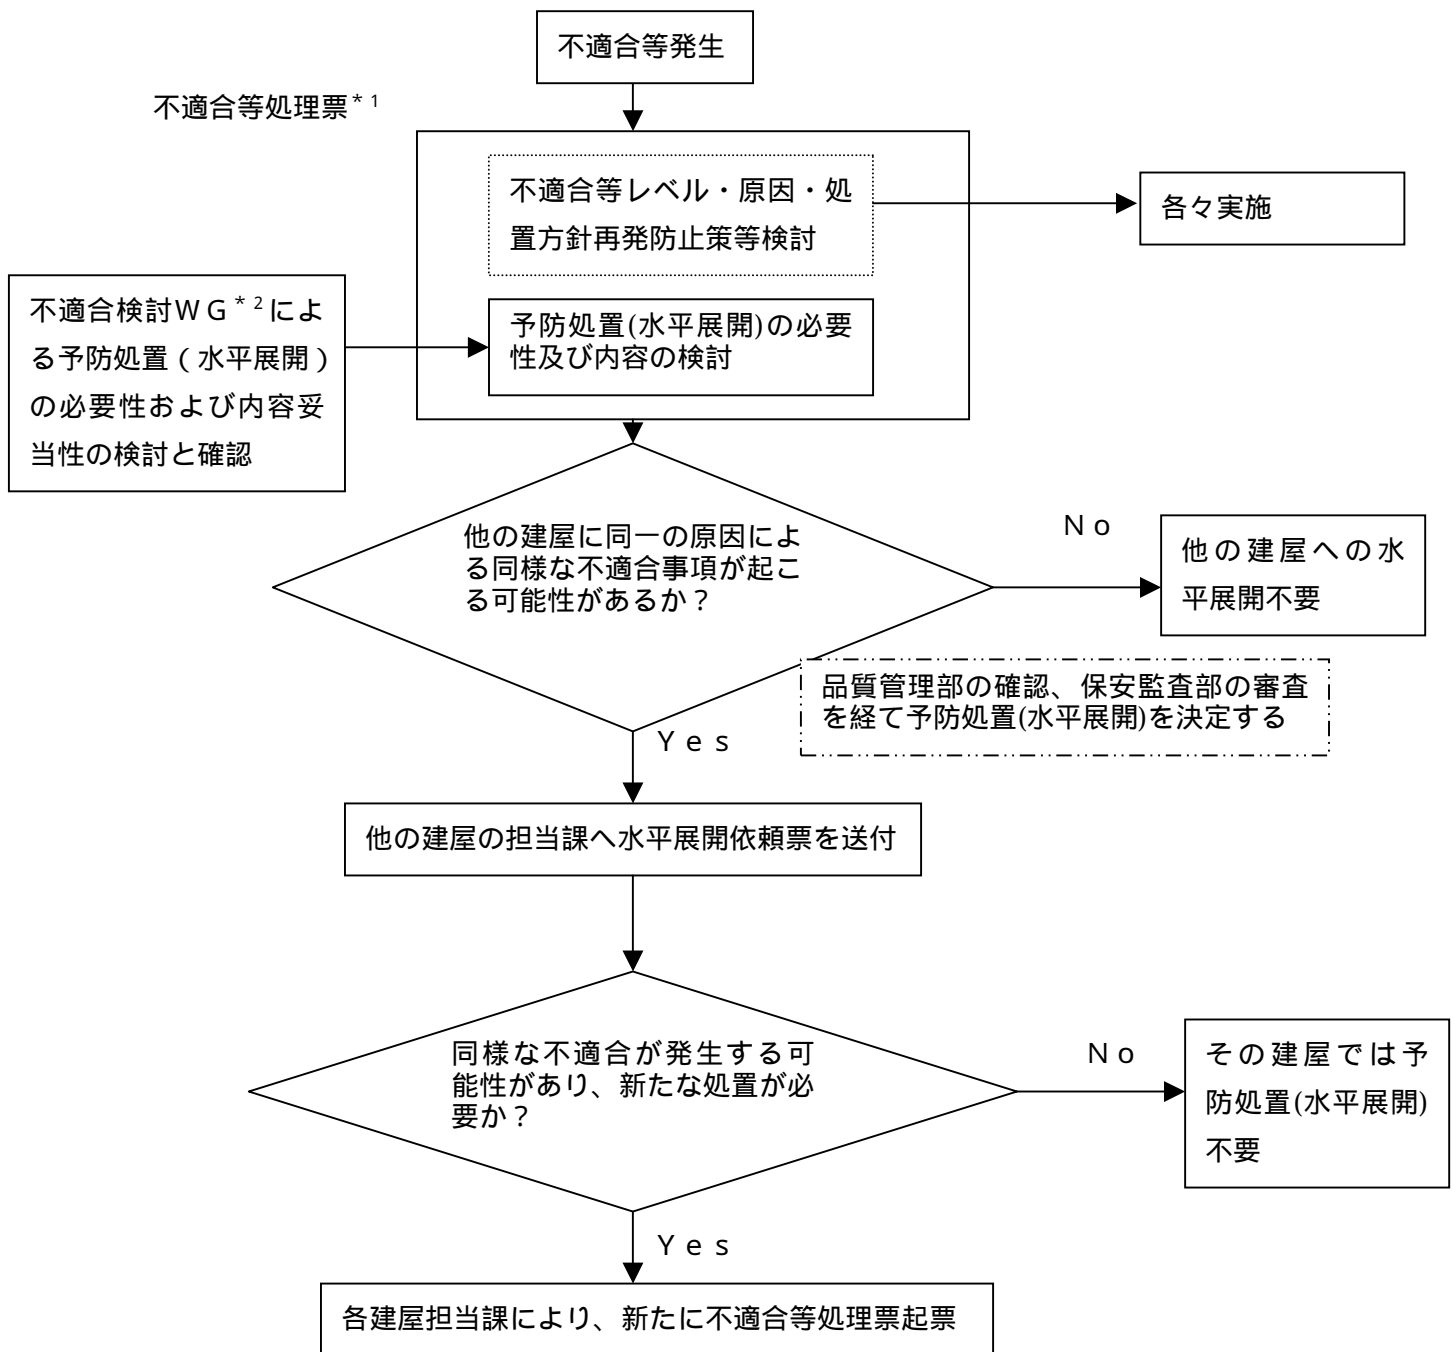
図 - 4 - 1 再処理事業所の不適合等の処理における予防処置の仕組み

* 1 不適合等の処理の仕組みにおいて、不適合等処理票の発行の単位は建屋単位としている。これは、不適合等の処理を行う責任箇所を課としており、当社の組織においては、不適合等の件数の過半の処理担当課が試運転部に所属しており、試運転部の各課の業務所掌が設備ごと（建屋ごと）になっていることから建屋単位としたものである。なお、保修部や放射線管理部に所属する課は、機能ごとに分かれており設備を横断的（機械設備、計装設備、電気設備、放射線管理設備等）に見る事となっている。

* 2 不適合検討WG：事業部内で再処理技術、保修技術、安全や運転管理等の専門家を委員として、不適合等のレベル、原因の明確化、処置方針、水平展開の内容等が妥当であるかどうかを審議する。

改善された不適合等管理要領に基づき管理されている不適合事項のうち平成17年11月末までに発生したものを対象に、予防処置の実施状況を確認した。不適合等に対する予防処置の仕組みを図 - 4 - 1 に示す。
